REGISTRO FOTOGRÁFICO PROGRAMA DE MANTENIMIENTO DE EDIFICIOS ESCOLARES PÚBLICOS

PRA-FOR-123
Versión 1

DEPARTAMENTO:	RETALHULEU	MUNICIPIO:	RETALHULEU
NOMBRE DEL ESTABLECIMIENTO:	EORM BEREÁ	DIRECCIÓN DEL ESTABLECIMIENTO:	CANTÓN VAQUILITO, FINAL
CÓDIGO DEL ESTABLECIMIENTO:	11-01-0330-43	FECHA:	7/10/2024

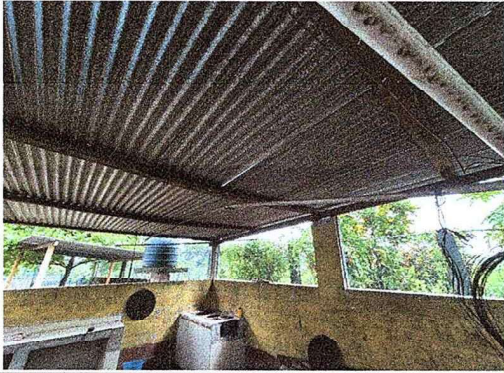
Foto 1: Se observa la lámina deteriorada urge cambio

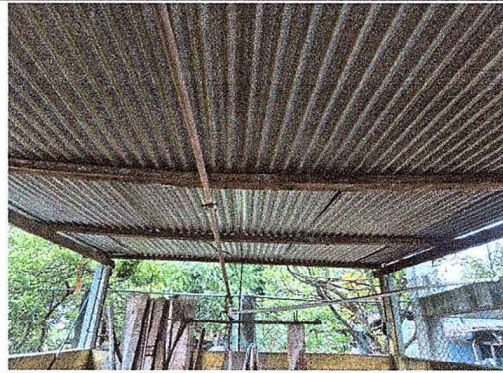
Foto 2: Se observa que el soporte de madera en cocina, está en mal estado

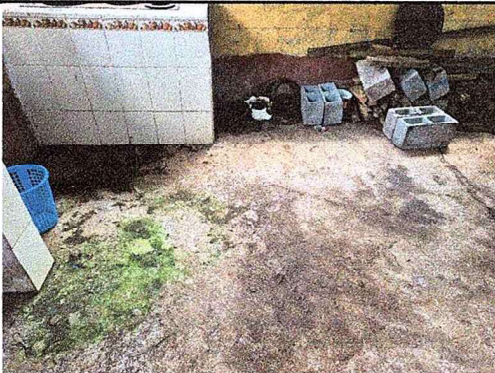
Foto 3: Se observa que no cuenta con piso cerámico y el mismo en mal estado

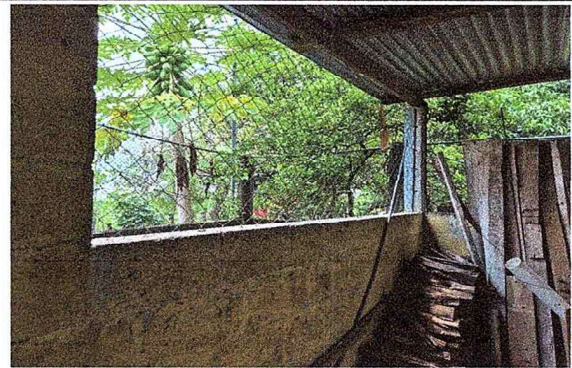
Foto 4: se observa que la cocina no cuenta con balcones, solamente malla

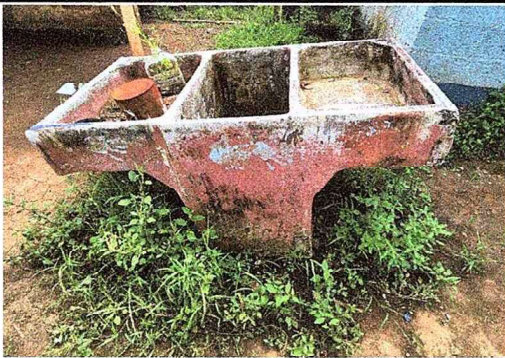
Foto 5: Se observa pila de cemento dañada y no funcional

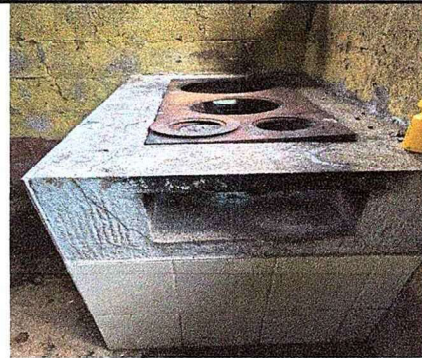
Foto 6: Se observa estufa con estructura rajada, sin ladrillo en cámara y deteriorada y azulejo despegado

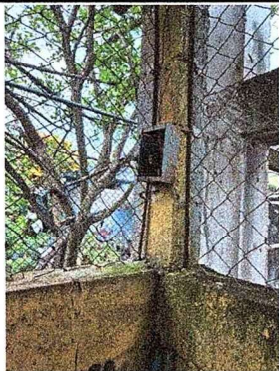
Foto 7: Se observa tablero de bomba en mal estado y sin iluminación y fuerza en el área de cocina.

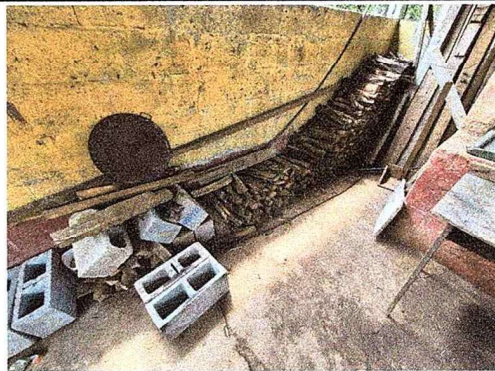
Foto 8: Se observa pintura interior y exterior con desgaste y deterioro.

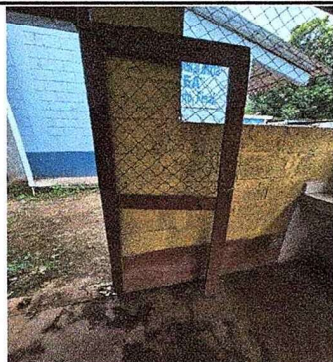
Foto 9: Se observa puerta de cocina dañada, no funcional y de madera.

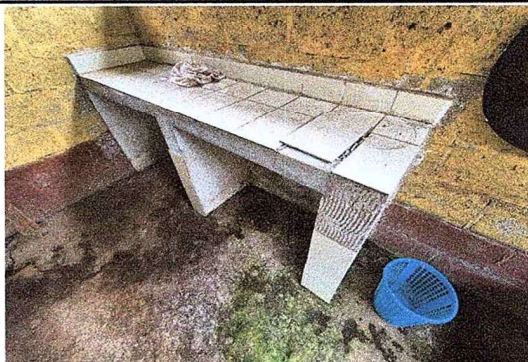
Foto 10: Se observa mueble de cocina con azulejo dañado.

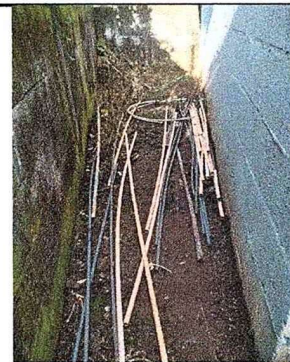
Foto 11: Se observa el área donde pasara la línea de agua negras

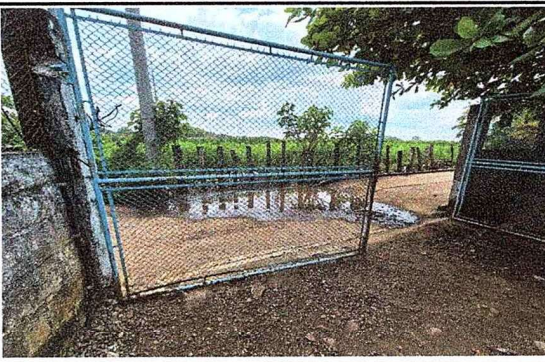
Foto 12: Se observa portón principal de ingreso con soportes dañados, oxidados.

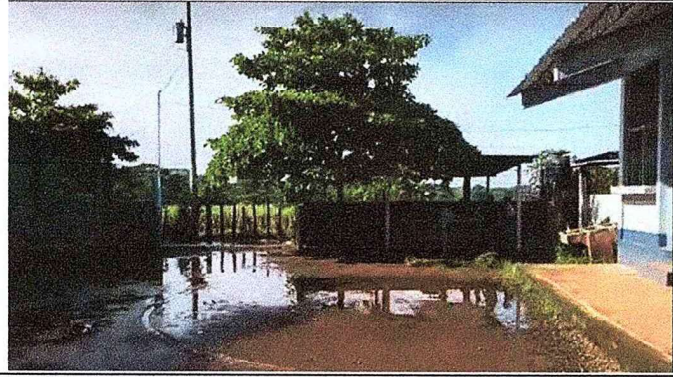
Foto 13: Se observa patio de terracería que empoza agua de lluvia.

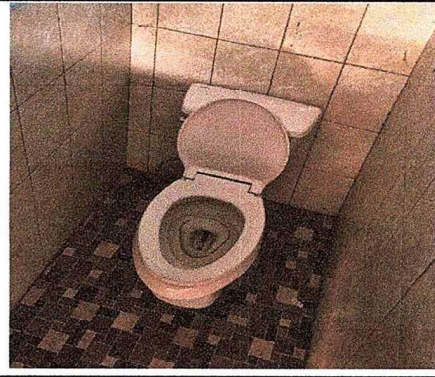
Foto 14: Se observa fuga de agua constante en inodoro.

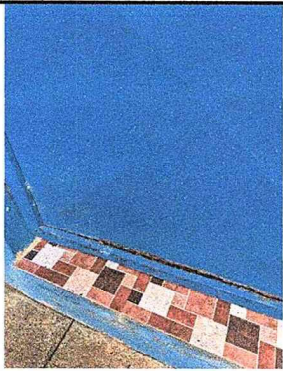
Foto 15: Se observan puertas con desprendimiento de lámina y corrosión

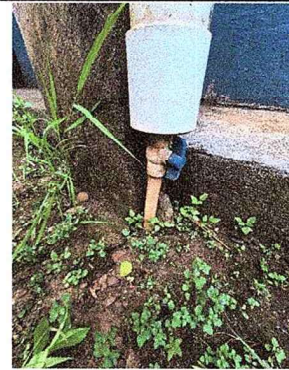
Foto 16: Se observa tubería principal de agua potable muy pequeña y con bajo caudal y presión en chorros

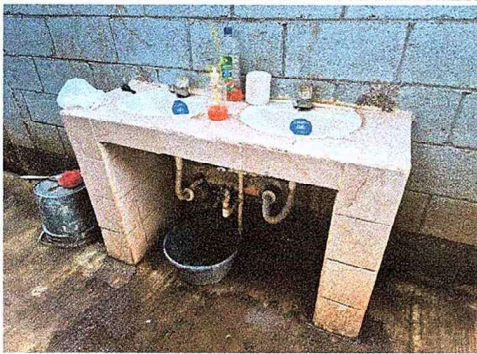
Foto 17: Se observan llaves deterioradas, problemas en el drenaje, problemas en el abasto de agua
