**REGISTRO FOTOGRÁFICO
PROGRAMA DE MANTENIMIENTO DE EDIFICIOS ESCOLARES PÚBLICOS**

Ministerio de Educación
GUATEMALA

SITUACIÓN DEFICIENCIAS DETERMINADAS

DEPARTAMENTO:	RETALHULEU	MUNICIPIO:	RETALHULEU
NOMBRE DEL ESTABLECIMIENTO:	EORM	DIRECCIÓN DEL ESTABLECIMIENTO:	COMUNIDAD AGRARIA SANTA INES
CÓDIGO DEL ESTABLECIMIENTO:	11-01-0360-43	FECHA:	8/03/2024

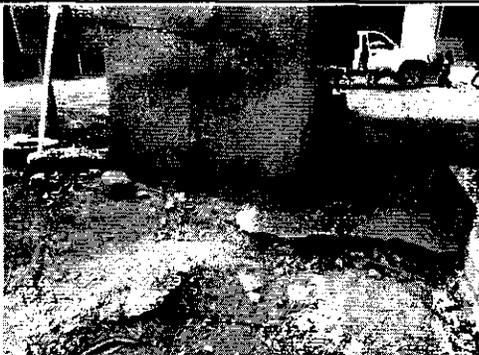
Foto 5: Se observa que módulo de servicios sanitarios carece de banqueta de concreto

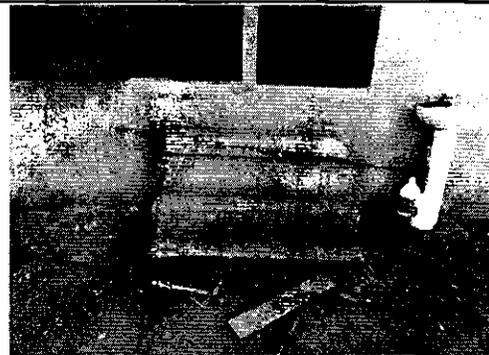
Foto 6: Se observa que el módulo de gradas para acceder a los servicios sanitarios no es funcional, es necesario sustituirlo

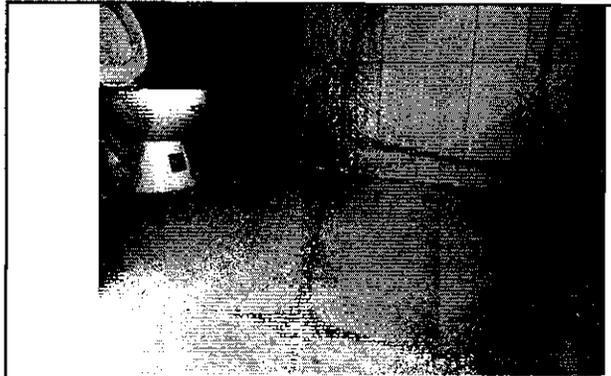
Foto 7: Se observa que el piso del módulo de servicios sanitarios, debe ser mejorado

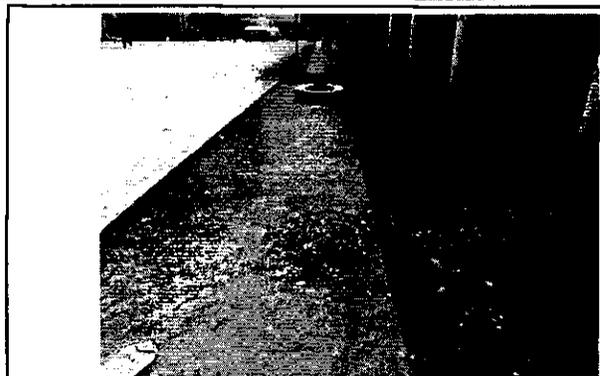
Foto 8: Se observa el área en donde se necesita conformar pavimento de concreto

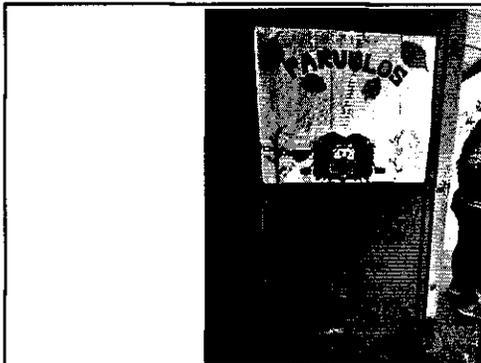
Foto 11: Se observa que puerta de metal de módulo de aulas 2, necesita mantenimiento

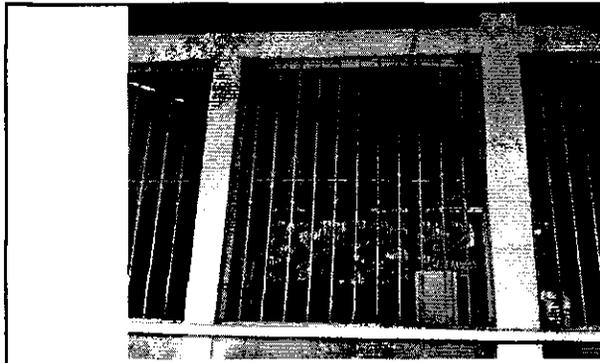
Foto 12: Se observa que balcones de metal de módulo de aulas 2, necesitan mantenimiento preventivo

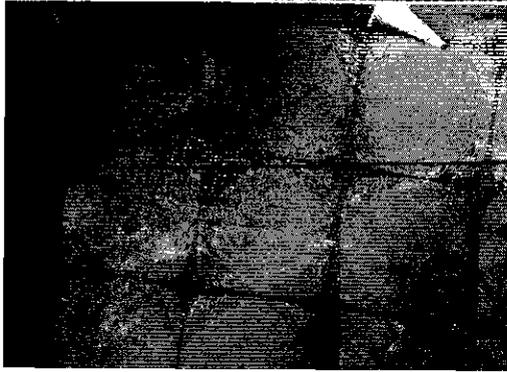
Foto 13: Se observa el piso del interior del módulo 2 con pequeños hundimientos y fisuras
