**REGISTRO FOTOGRÁFICO
PROGRAMA DE MANTENIMIENTO DE EDIFICIOS ESCOLARES PÚBLICOS**

PRA-FOR-123
Versión 1

SITUACIÓN DEFICIENCIAS DETERMINADAS

DEPARTAMENTO:	RETALHULEU	MUNICIPIO:	RETALHULEU
NOMBRE DEL ESTABLECIMIENTO:	EODP EL PEDREGAL I	DIRECCIÓN DEL ESTABLECIMIENTO:	COLONIA EL PEDREGAL I CANTON DOLORES ZONA 6
CÓDIGO DEL ESTABLECIMIENTO:	11-01-0415-42	FECHA:	1/03/2024

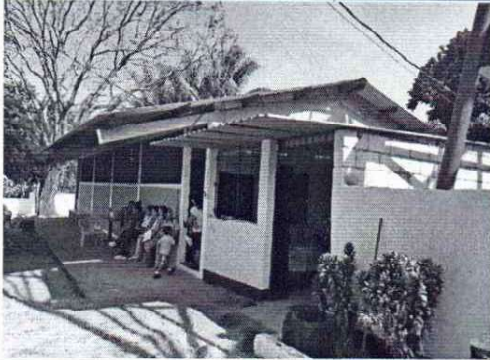
Foto 1: Se observan los módulos 1 y 2 de aulas a remozar

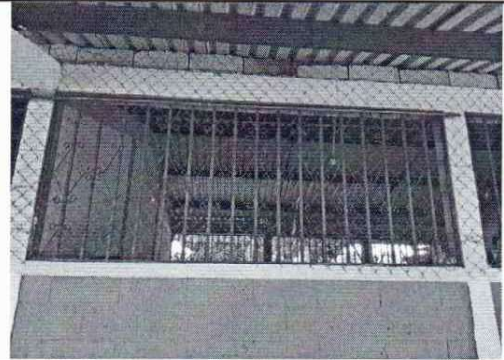
Foto 2: Se observa que balcones necesitan mantenimiento preventivo, asimismo, es necesario proteger el interior de las aulas con ventanas

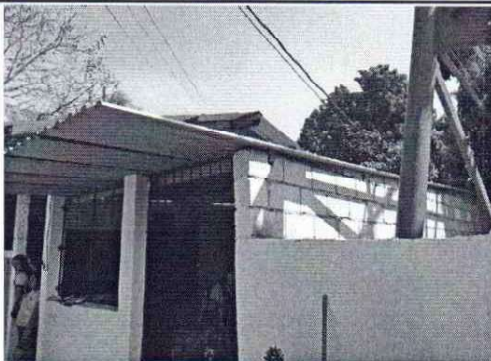
Foto 3: Se observa que cubierta (módulo 1) de lámina carece de mojinete y la altura del muro no es la adecuada

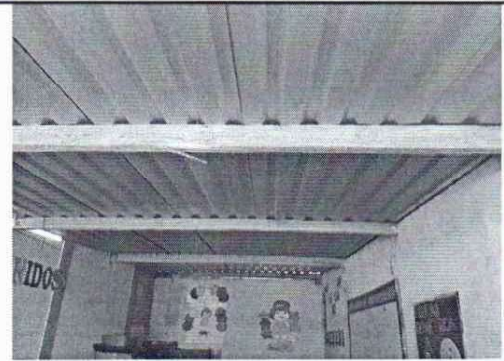
Foto 4: Se observa que la cubierta del módulo de aulas 1, necesita sustitución

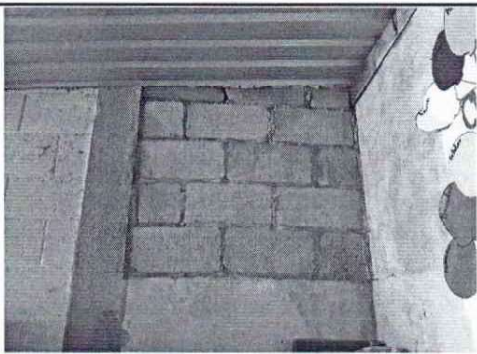
Foto 5: Se observa que es necesario conformar una nueva ventana para tener buena ventilación e iluminación natural en módulo 1

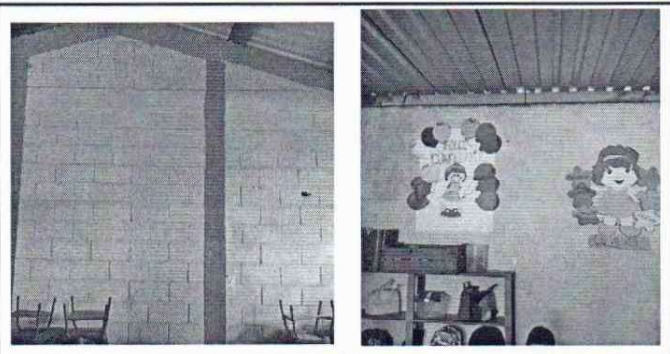
Foto 6: Se observa que muros internos necesitan resane y aplicación de pintura latex acrílica

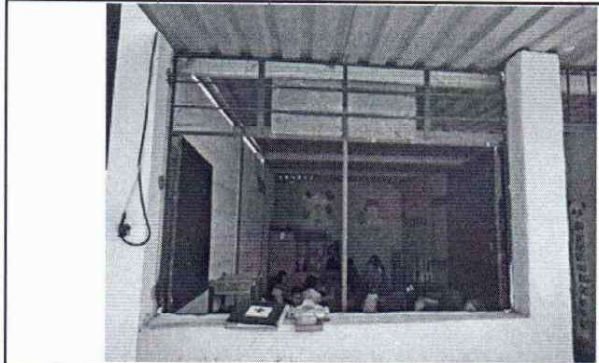
Foto 7: Se observa que ventana existente no es funcional, se debe sustituir por balcón de metal

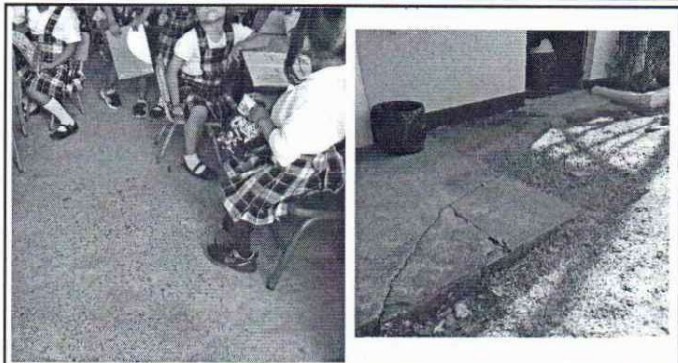
Foto 8: Se observa que el piso, es de concreto (rústico), es necesario mejorarlo. Asimismo es necesario reparar y confoormar piso de concreto en el corredor.

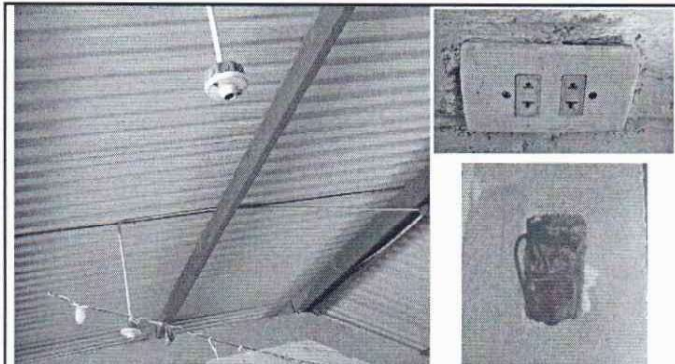
Foto 9: Se observa que el sistema eléctrico, se encuentra en mal estado, urge sustituirlo

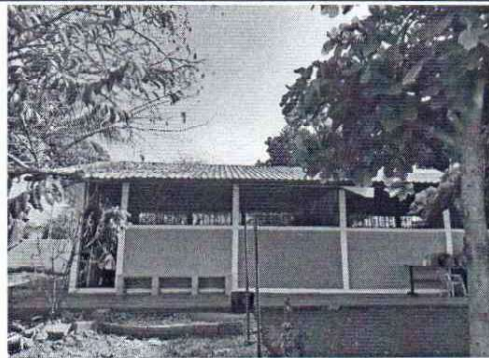
Foto 10: Se observa lámina de la cubierta existente en el módulo 2, necesita mantenimiento

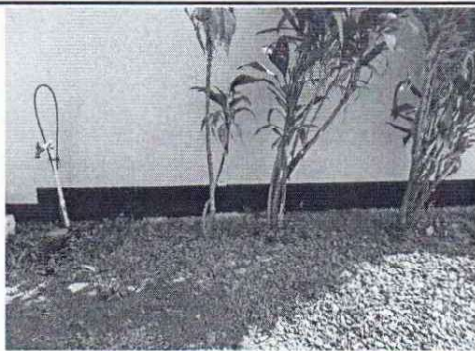
Foto 11: Se observa el grifo en mal estado, el cual debe sustituir con una estación de lavado

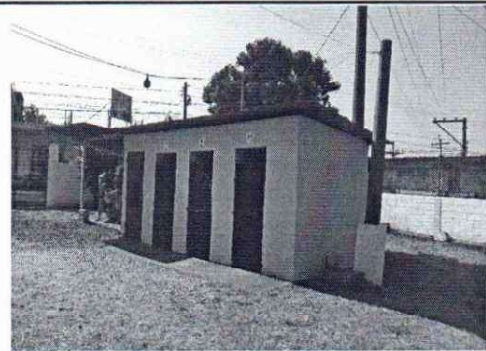
Foto 12: Se observa el módulo de servicios sanitarios a remozar

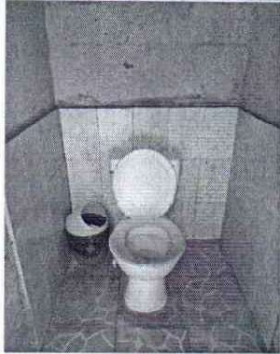
Foto 13: Se observa el inodoro en mal estado, urge su sustitución. Asimismo, es necesario dar mantenimiento a los muros internos con azulejo y pintura latex acrílica

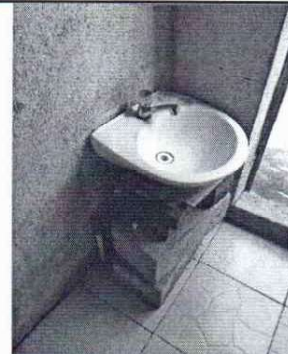
Foto 14: Se observa el lavamanos en mal estado, urge su sustitución

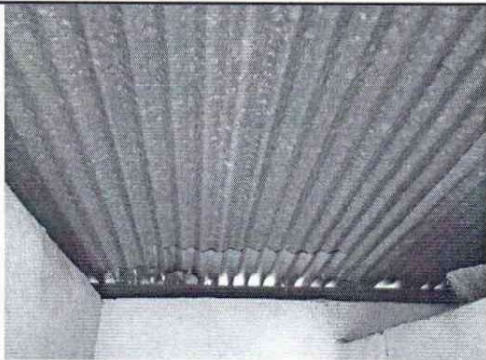
Foto 15: Se observa la lámina y estructura portante en mal estado

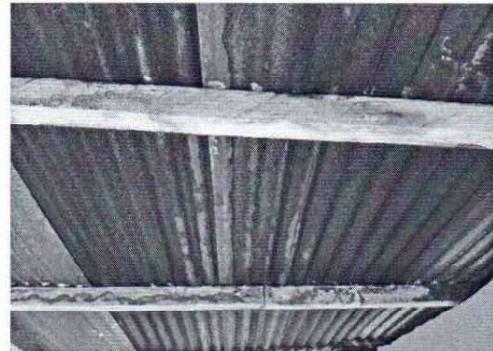
Foto 16: Se observa otra área del mal estado de la cubierta en los servicios sanitarios
