SITUACIÓN DEFICIENCIAS DETERMINADAS

DEPARTAMENTO:	RETALHULEU	MUNICIPIO:	RETALHULEU
NOMBRE DEL ESTABLECIMIENTO:	EODP ANEXA A EORM	DIRECCIÓN DEL ESTABLECIMIENTO:	CANTÓN AYUTIA
CÓDIGO DEL ESTABLECIMIENTO:	11-01-0899-42	FECHA:	21/11/2024

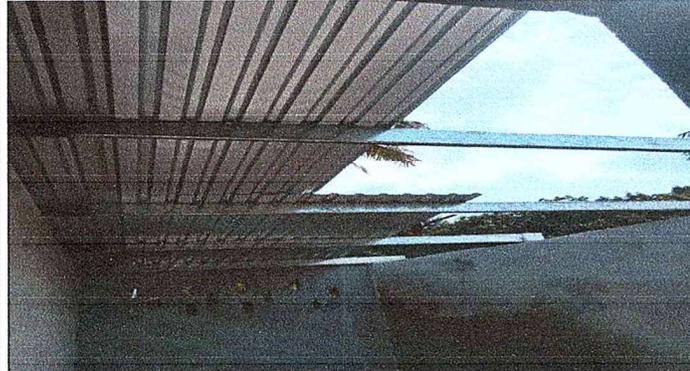
Foto 1: Se observa el proceso de cambio de techo, instalacion de lamina.

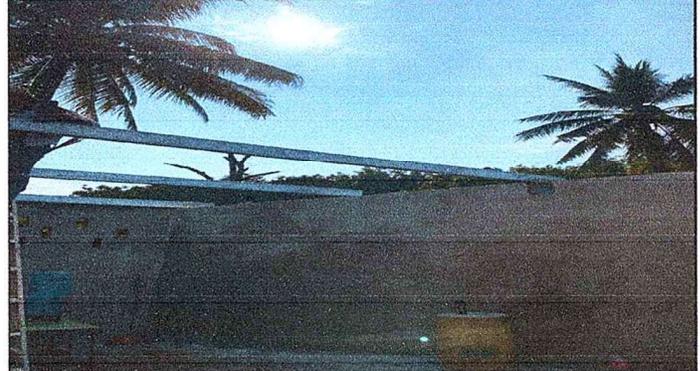
Foto 2: Se observa el proceso de instalacion de estructura portante de metal.

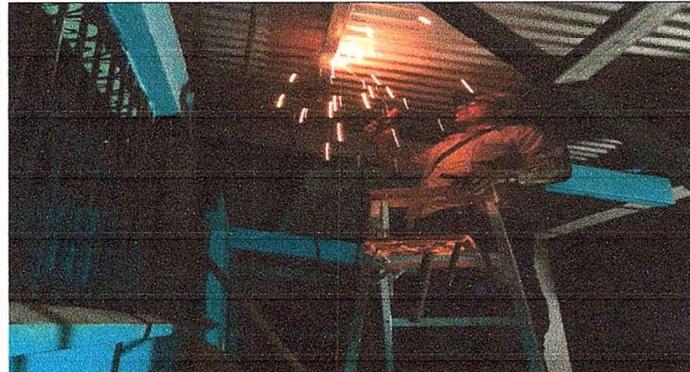
Foto 3: Se observa el proceso del mantenimiento de la estructura portante de metal.

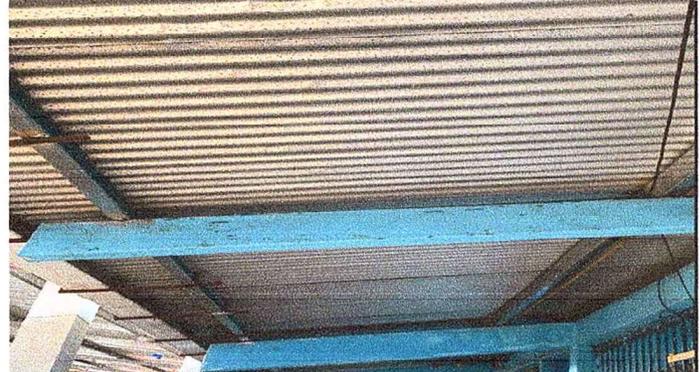
Foto 4: Se observa el proceso de sustitucion de estructura portante de metal.

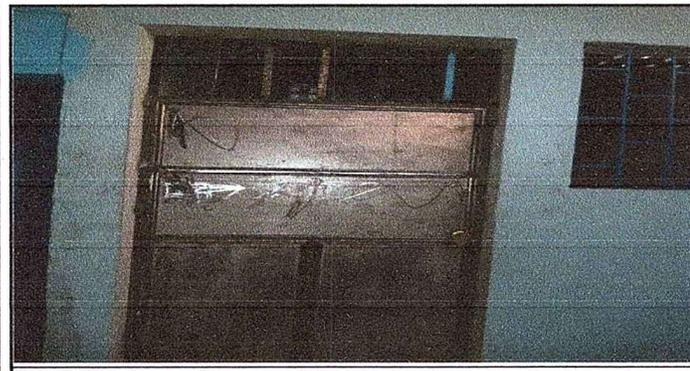
Foto 5: Se observa el proceso de instalacion de una puerta de metal.

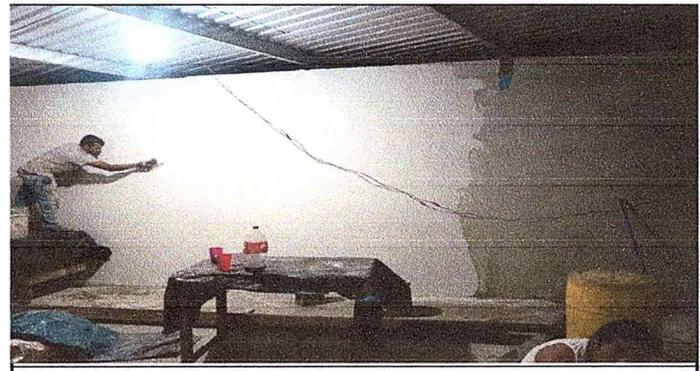
Foto 6: Se observa la aplicacion de repello monocapa de paredes.

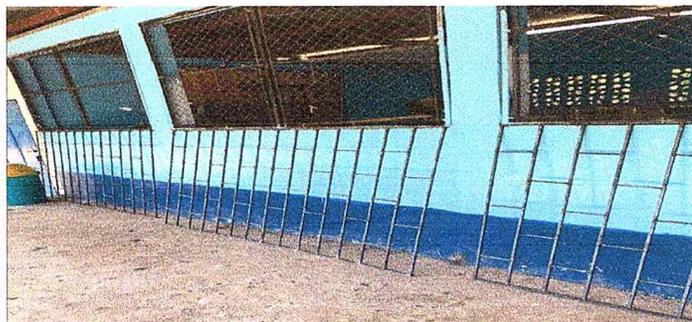
Foto 7: Se observa los procesos de elaboracion e instalacion de balcones.

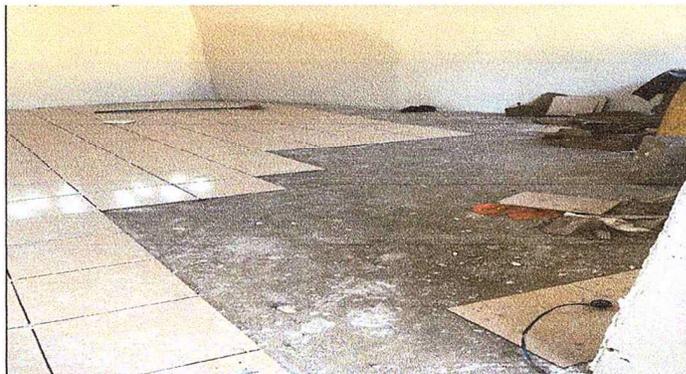
Foto 8: Se observa el proceso de instalacion del piso ceramico.

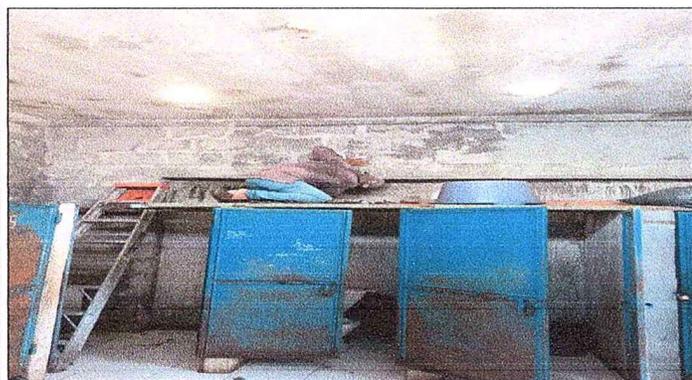
Foto 09: Se observa el proceso de reparación de losa con impermeabilizante.

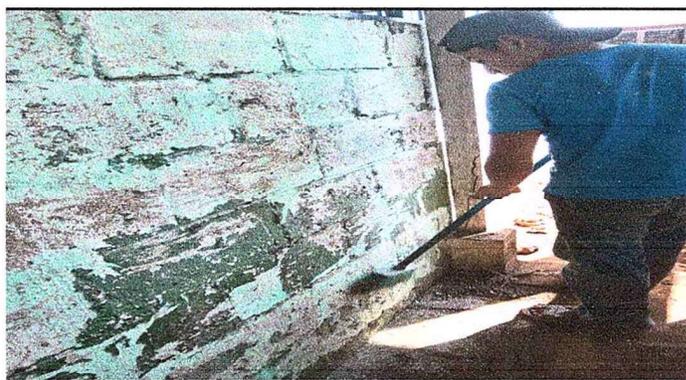
Foto 10: Se observa los procesos de resane de muros

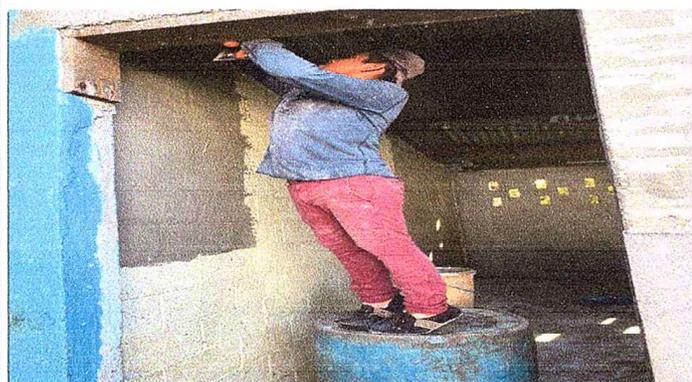
Foto11: Se observa la aplicación de cernido monocapa.
