SITUACIÓN DEFICIENCIAS DETERMINADAS

DEPARTAMENTO:	RETALHULEU	MUNICIPIO:	RETALHULEU
NOMBRE DEL ESTABLECIMIENTO:	EODP ANEXA A EORM	DIRECCIÓN DEL ESTABLECIMIENTO:	CANTÓN AYUTIA
CÓDIGO DEL ESTABLECIMIENTO:	11-01-0899-42	FECHA:	9/12/2024

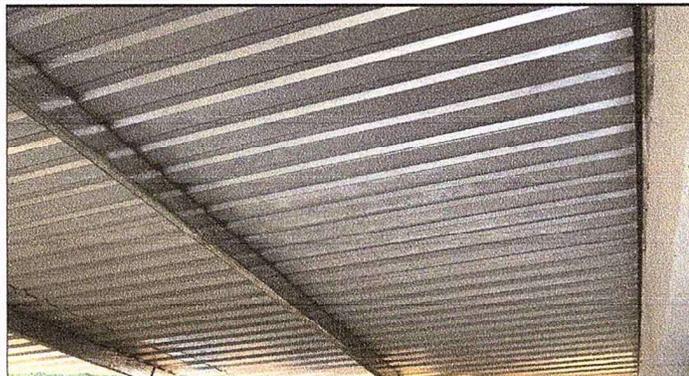
Foto 1: Se observa el techo, instalacion de lamina completamente terminado.

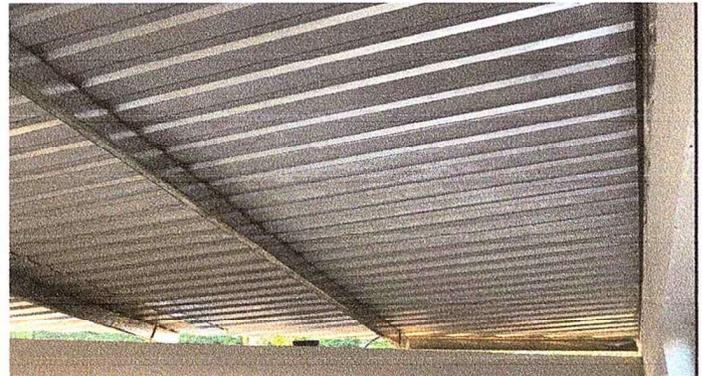
Foto 2: Se observa la instalacion de estructura portante de metal terminado.

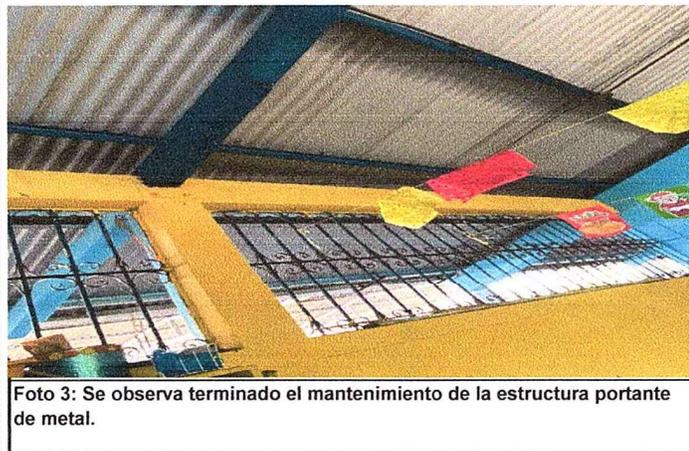
Foto 3: Se observa terminado el mantenimiento de la estructura portante de metal.

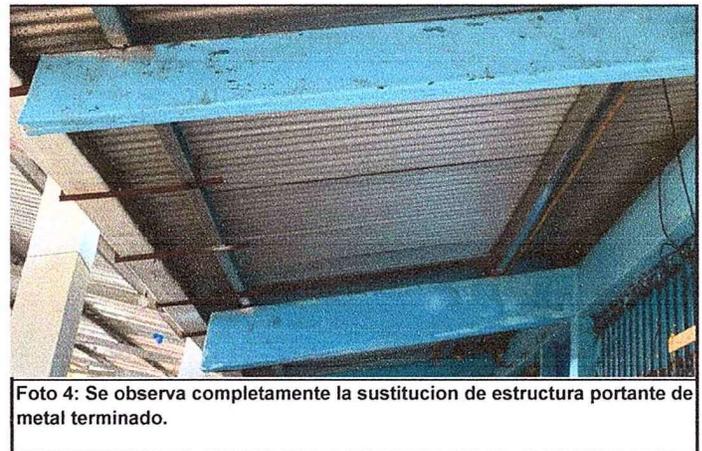
Foto 4: Se observa completamente la sustitucion de estructura portante de metal terminado.

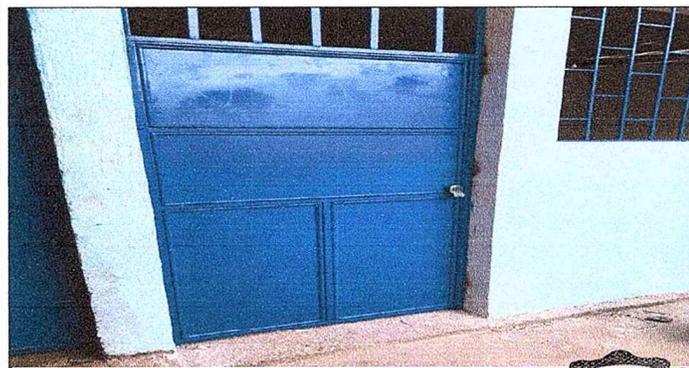
Foto 5: Se observa la instalacion de puerta de metal terminado.

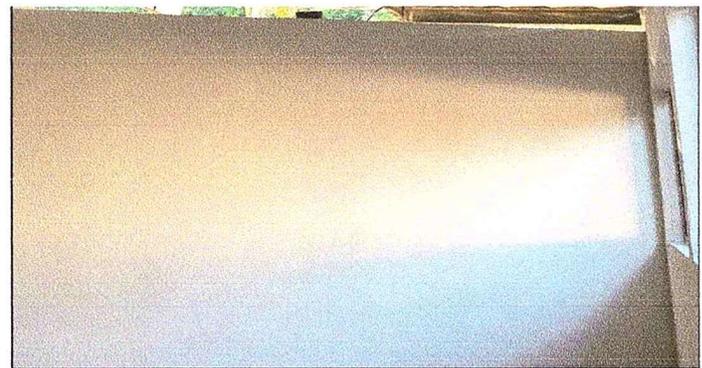
Foto 6: Se observa repello monocapa de paredes terminado.

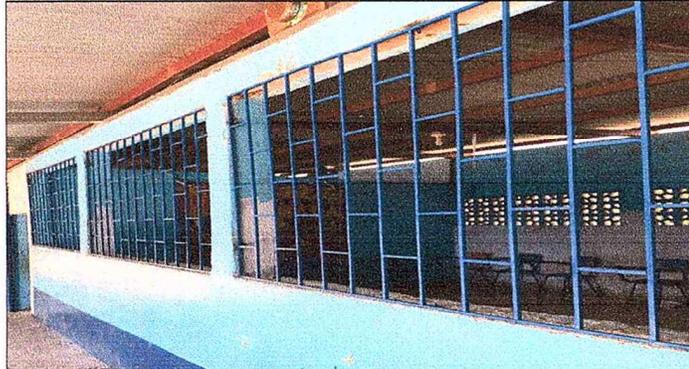
Foto 7: Se observa los balcones totalmente ya instalados.

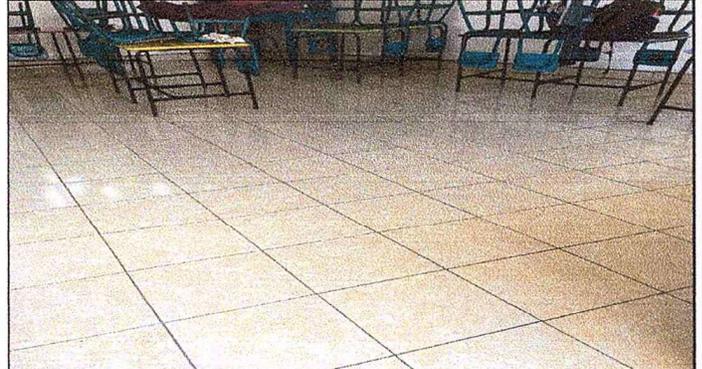
Foto 8: Se observa la instalacion del piso ceramico terminado.

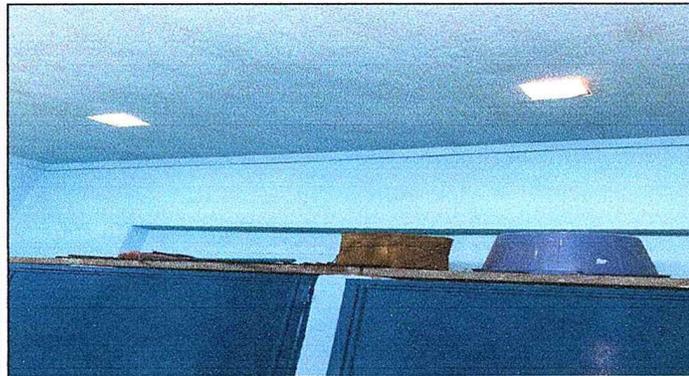
Foto 09: Se observa el proceso de reparación de losacon impermeabilizante.

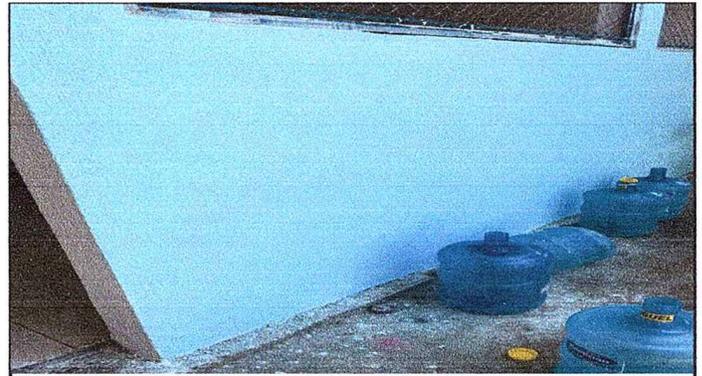
Foto 10: Se observa los muros totalmente terminado el resane y aplicaion de pintura

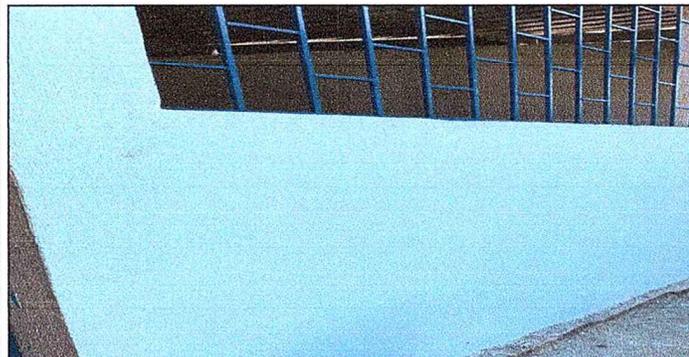
Foto 11: Se observa la aplicación de cernido monocapa totalmente terminiado.
