**REGISTRO FOTOGRÁFICO
PROGRAMA DE MANTENIMIENTO DE EDIFICIOS ESCOLARES PÚBLICOS**

Ministerio de Educación

SITUACIÓN DEFICIENCIAS DETERMINADAS

DEPARTAMENTO:	RETALHULEU	MUNICIPIO:	RETALHULEU
NOMBRE DEL ESTABLECIMIENTO:	EODP ANEXA A EORM	DIRECCIÓN DEL ESTABLECIMIENTO:	PARCELA NO. 79, ZONA 6 PARCELAMIENTO CABALLO B
CÓDIGO DEL ESTABLECIMIENTO:	11-01-0923-42	FECHA:	1/10/2024

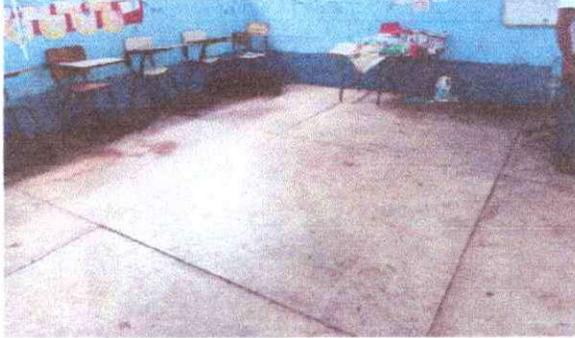
Foto 1: Se observa la necesidad de colocacion de piso ceramico

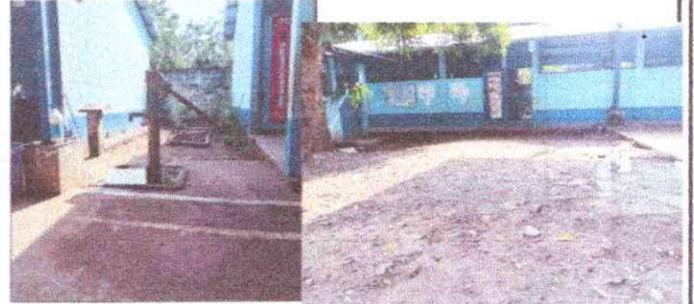
Foto 2: Se observa la necesidad por la falta de una torta de cemento

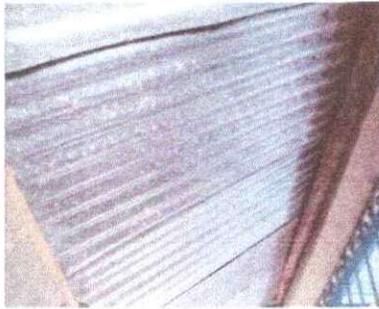
Foto 3: Se observa la necesidad del cambio de la estructura de madera por metal y lamina troquelada debido al deterioro por la lluvia

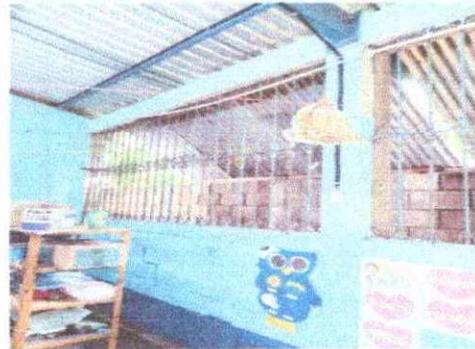
Foto 4: Se Observa la necesidad del cambio de los balcones de metal debido a la corrosion que se observa

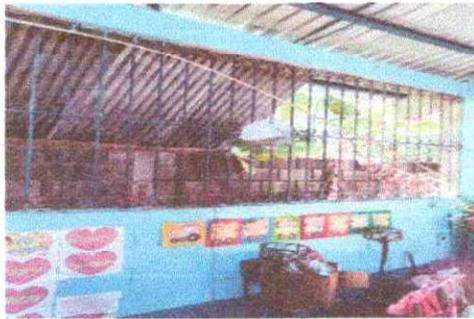
Foto 5: Se necesita instalacion de ventanas de metal mas vidrio para evitar el ingreso de agua o brisa pluvial

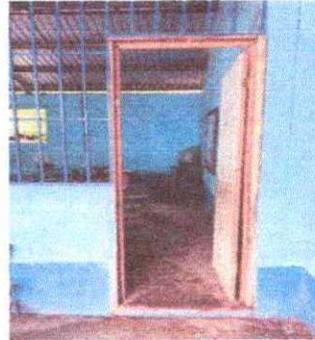
Foto 6: Se necesita la sustitucion de puertas en aula por motivo de que esta deteriorada

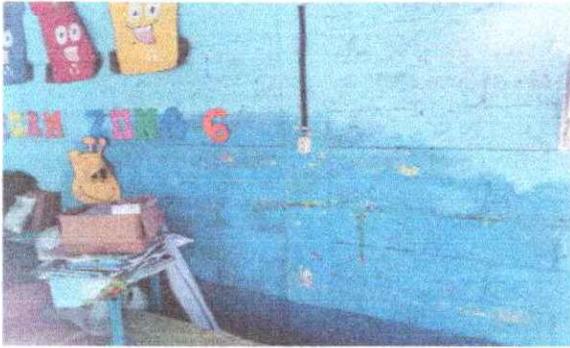
Foto 7: Se observa que existe filtración de agua por lo que se necesita repello en paredes

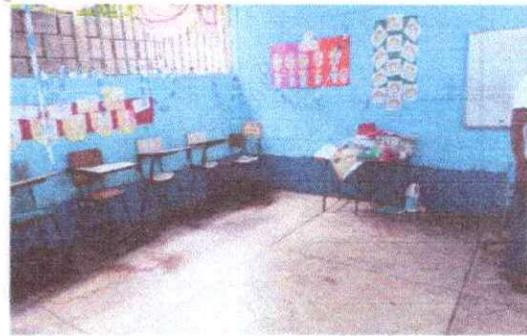
Foto 8: Se observa la necesidad de la aplicación de pintura tanto en interior como exterior de las aulas

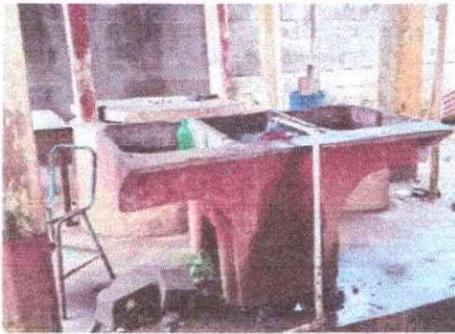
Foto 9: Se observa la necesidad del Cambio de pila debido al deterioro que presenta

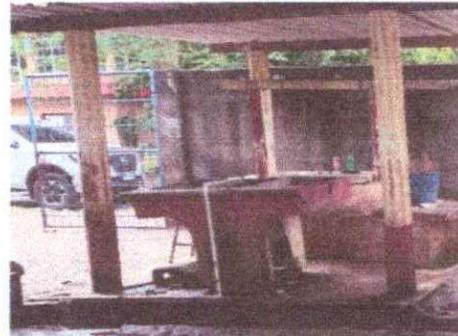
Foto 10: Se observa la necesidad de la conformación y nivelación de torta de cemento para la colocación de la pila

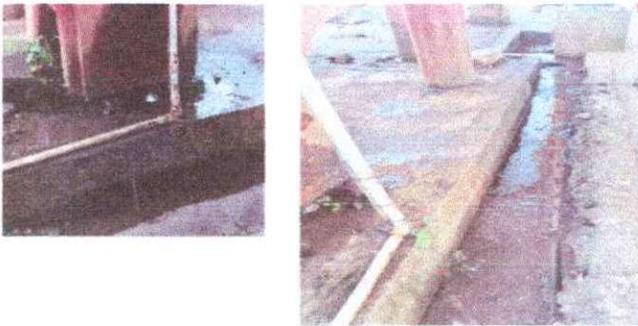
Foto 11: Se observa la necesidad de la colocación de tubería para aguas negras que evite la contaminación

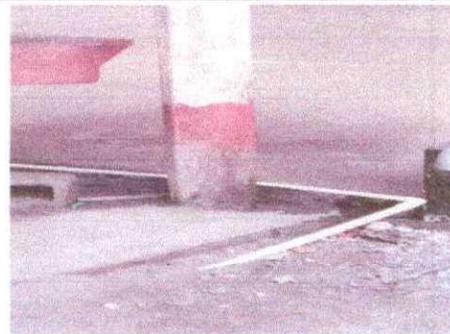
Foto 12: Se necesita el cambio de la tubería Principal de suministro de agua

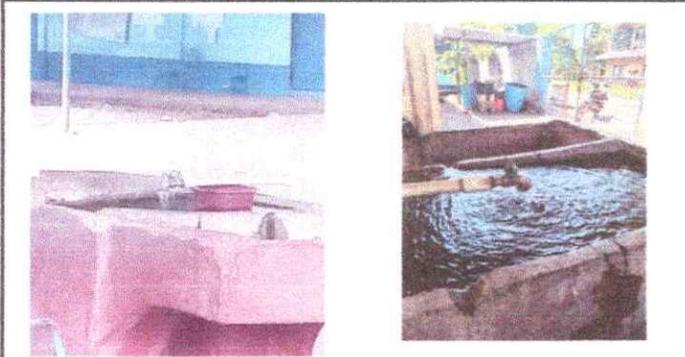
Foto 13: Se observa la necesidad del cambio del Chorro de pila debido a que ya no sirve

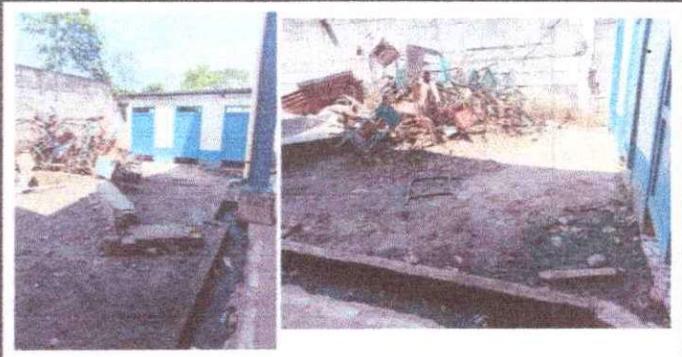
Foto 14: Se observa la necesidad de la loza de patio debido a que se reposa y daña los baños
