REGISTRO FOTOGRÁFICO PROGRAMA DE MANTENIMIENTO DE EDIFICIOS ESCOLARES PÚBLICOS

SITUACIÓN DE DEFICIENCIAS DETERMINADAS

| NOMBRE DEL ESTABLECIMIENTO: | EOUM SOLEDAD AYAU | DIRECCIÓN DEL ESTABLECIMIENTO: | 8VA. CALLE 0-70-ZONA 3, COLONIA CONCEPCIÓN |
| CÓDIGO DEL ESTABLECIMIENTO: | 11-01-1001-43 | FECHA: | 4/10/2024 |

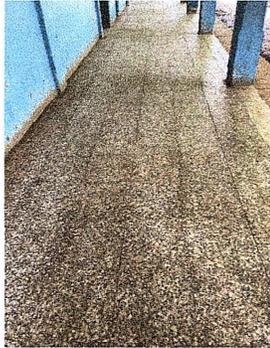
Foto 1: Se observa el piso en mal estado y desgastes en piso por agua acumulada

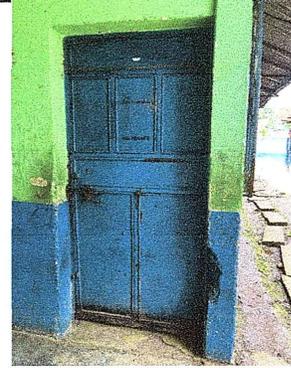
Foto 2: Se observa el deterioro de la puerta y chapa ya no cierra y cuenta con dobleces

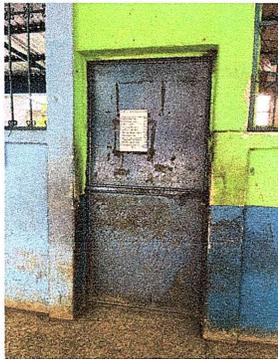
Foto 3: Se observa la acumulación de óxido y unas imperfecciones

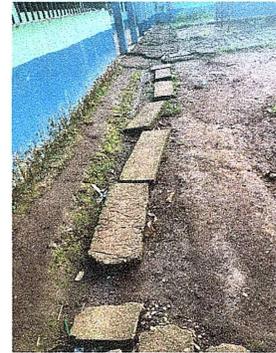
Foto 4: Se observa que no cuenta con torta de concreto para unir aulas y los niños se tropiezan con obstáculos

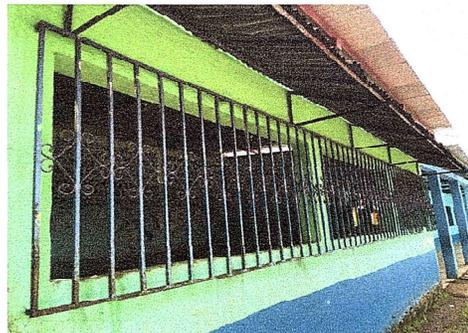
Foto 6: Se observa que la estructura está en mal estado

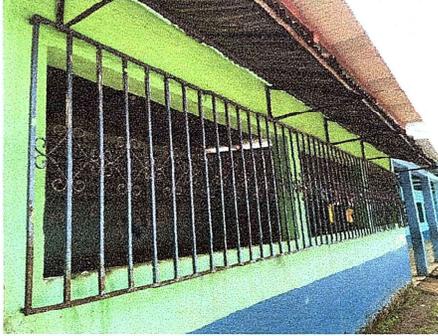
Foto 7: Se observa el mal estado de la lamina y mal sujeta

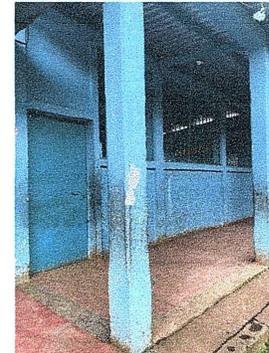
Foto 10: Se observa el mal estado de la pintura

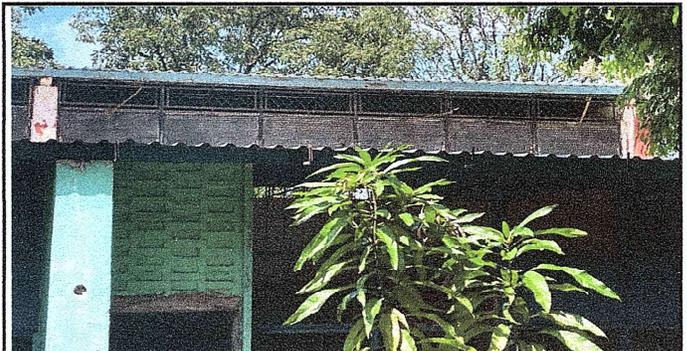
Foto 12: Se observa el mal estado y por el area los ladrones tienden a meterse por esa area
