SITUACIÓN DEFICIENCIAS DETERMINADAS

DEPARTAMENTO:	RETALHULEU	MUNICIPIO:	RETALHULEU
NOMBRE DEL ESTABLECIMIENTO:	EORM	DIRECCIÓN DEL ESTABLECIMIENTO:	CANTON XULA
CÓDIGO DEL ESTABLECIMIENTO:	11-01-1061-43	FECHA:	3/04/2024

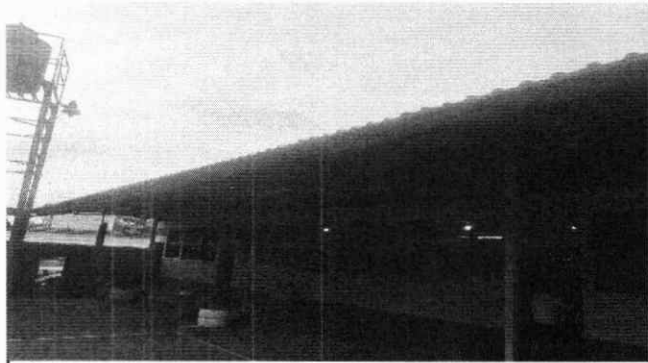
Foto 1: Se observa que es necesario la colocación de canal de metal para desfogar el agua pluvial (bajadas de agua) por que inunda el acceso al establecimiento.

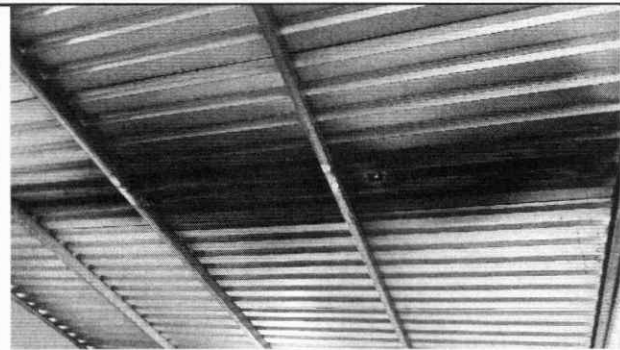
Foto 2: Se observa que la lamina troquelada esta en mal estado por lo que es urgente la sustitucion de la lamina aluzinc calibre 26.

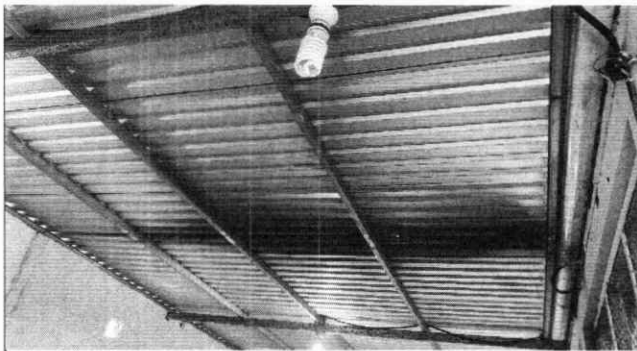
Foto 3: Se observa que la estructura de soporte de metal esta en el estado urge el cambio del mismo.

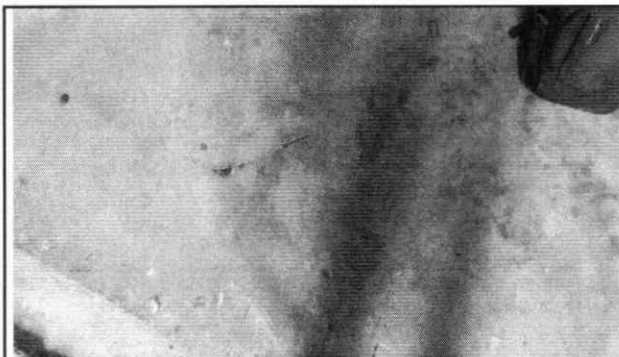
Foto 4: Se observa que el piso de cemento se encuentra deteriorado , necesita el piso antideslizante para evitar accidentes en la cocina .

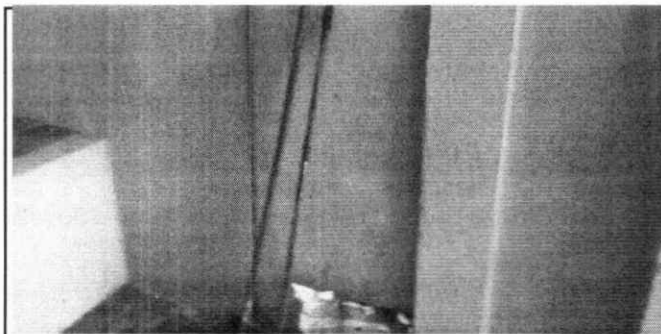
Foto 5: Se observa que la cocina no cuenta con un mueble adecuado para resguardar los utensilios y productos para el servicio de la preparacion de los alimentos.

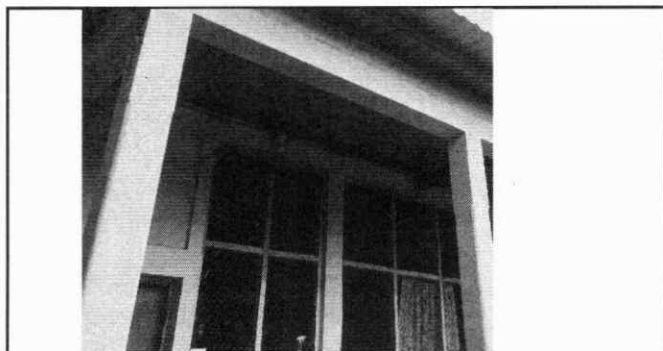
FOTO 6: Se observa que la cocina no cuenta cporton tipo reja para resguardar los utensilios y productos para el servicio de la preparacion de los alimentos.

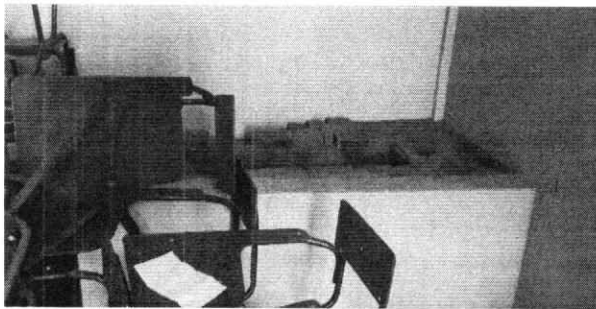
Foto 7: Se observa que la estufa esta en malas condiciones por lo que importante darle su mantenimiento para su utilización.

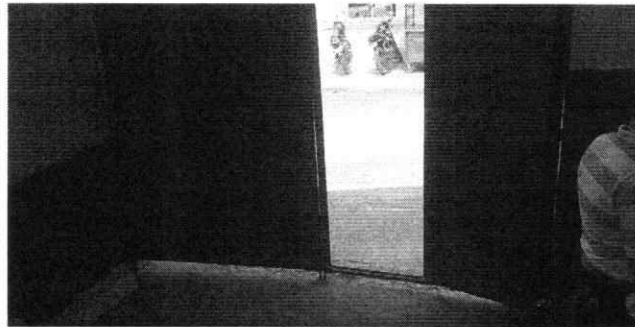
Foto 8: Se observa que el porton de metal esta en malas condiciones por lo que necesita el cambio urgente.

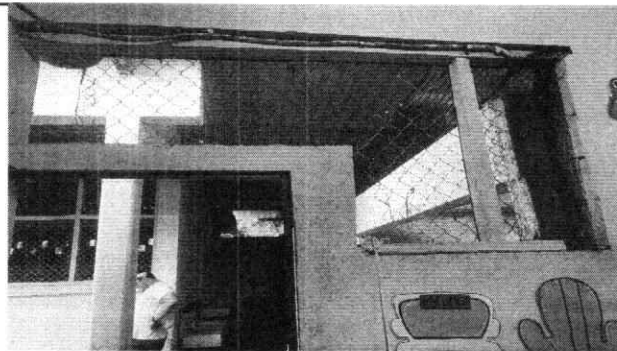
Foto 9: Se observa que los balcones de madera necesitan sustitucion por metal ,ya estan en mal estado.

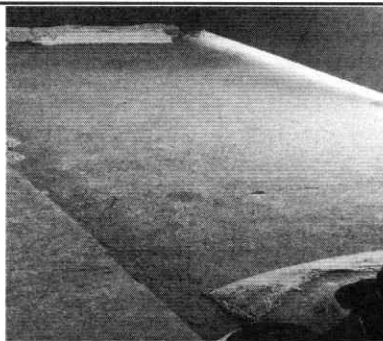
Foto 10: Se observa que la plancha de concreto ya se encuentra en mal estado por lo que urge repación.

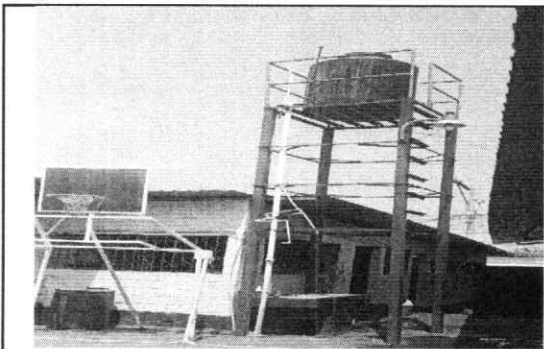
Foto 11: Se observa que es urgente los accesorios para el deposito de agua.

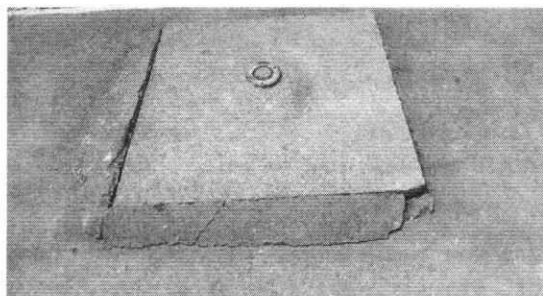
Foto 12: Se observa que es urgente una bomba de agua, la que existia dejo de funcionar urge reemplazarlo
