Negríta"REGISTRO FOTOGRÁFICO
PROGRAMA DE MANTENIMIENTO DE EDIFICIOS ESCOLARES PÚBLICOS

PRA-FOR-123
Versión 1

DEPARTAMENTO:	RETALHULEU	MUNICIPIO:	RETALHULEU
NOMBRE DEL ESTABLECIMIENTO:	EORM	DIRECCIÓN DEL ESTABLECIMIENTO:	CANTÓN XULÁ
CÓDIGO DEL ESTABLECIMIENTO:	11-01-1061-43	FECHA:	7/15/2024

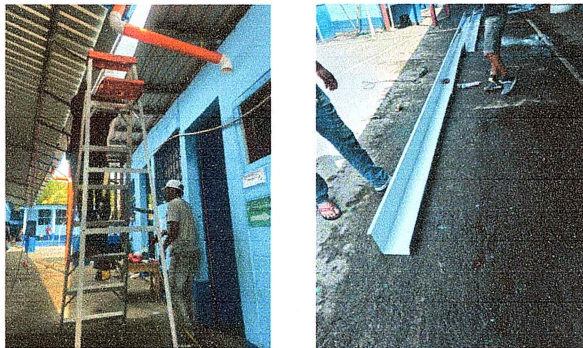
Foto 1: Se observa el proceso de colocación de canal para desfogar el agua pluvial(bajadas de agua) para que ya no inunde el acceso al establecimiento

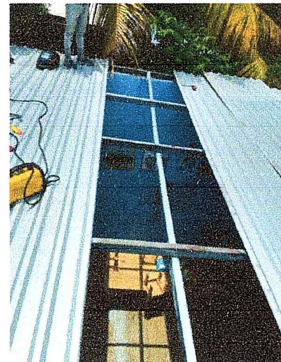
Foto 2: Se observa la colocación de la lamina troquelada por la que estaba dañada

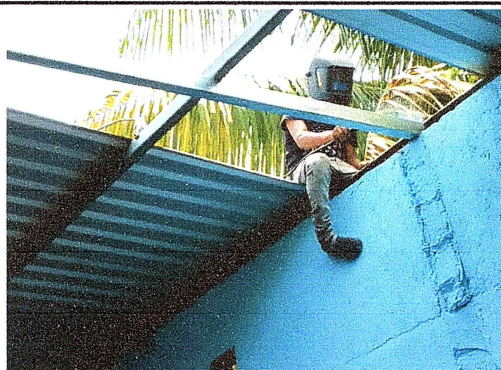
Foto 3: Se observa la colocación de estructura de metal

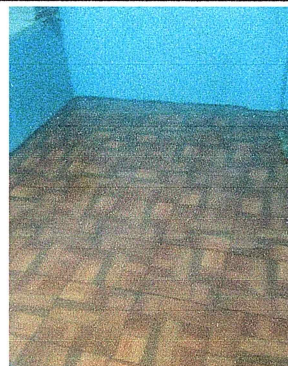
Foto 4: Sustitución del piso antideslizante, debido a que el piso de cemento estaba deteriorado

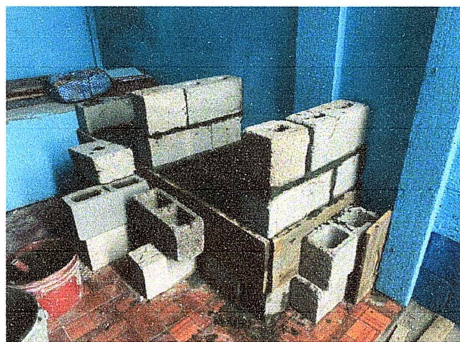
Foto 5: Se observa el proceso de elaboración de mueble adecuado para resguardar los utensilios y productos para el servicio de preparación de los alimentos

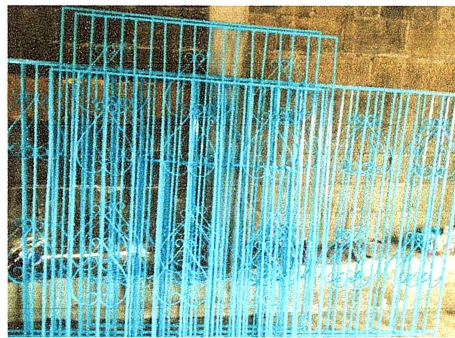
Foto 6: Se muestra la elaboración de reja que es instalada en la cocina

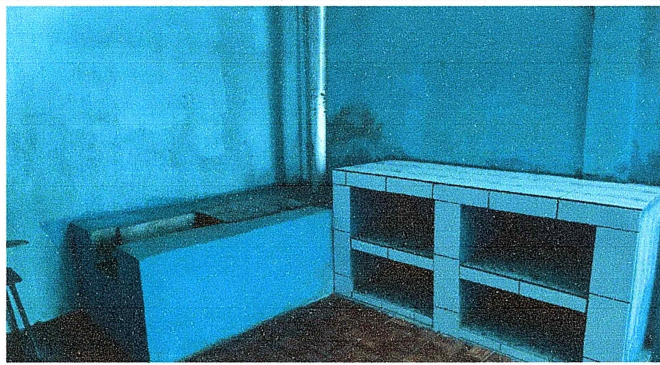
Foto 7: Se observa el arreglo de la estufa para su utilización

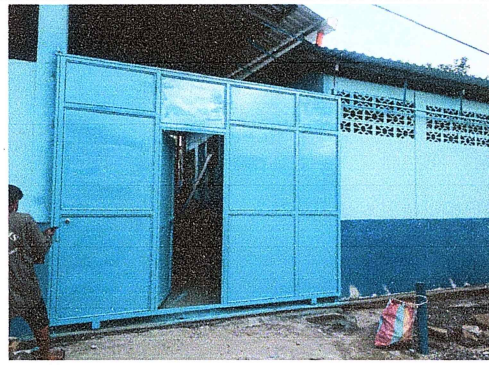
Foto 8: Se observa el cambio del porton en mal estado por este en un estilo corredizo

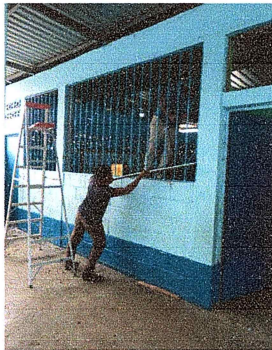
Foto 9: Se observa la instalación de los balcones.

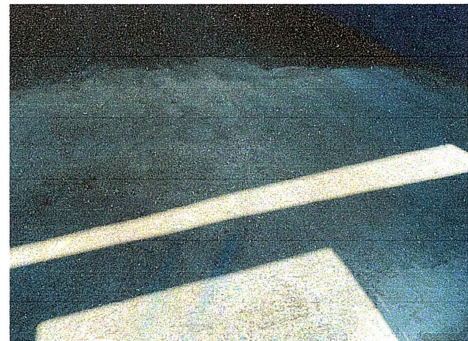
Foto 10: Se observa el proceso de plancha de concreto formando una pendiente en la entrada

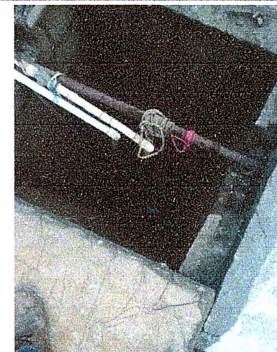
Foto 12: Se observa el proceso de instalación de la bomba de agua en el pozo

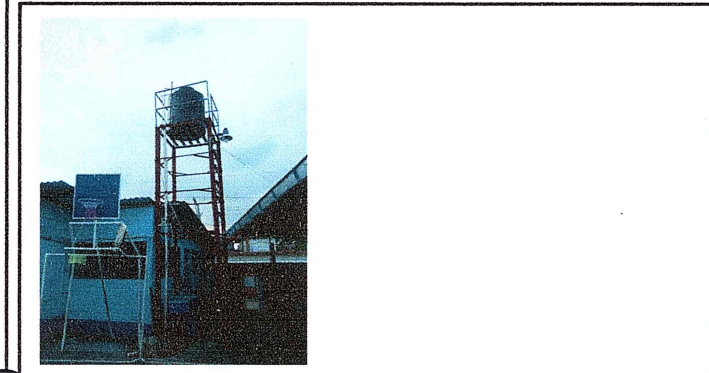
Foto 13: Se observa el cableado del sistema electrico colocándose debidamente cubierto por una tubería para que se aisle por cuestion de seguridad

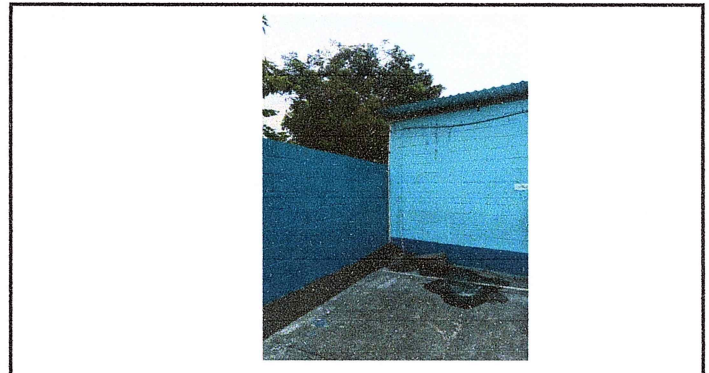
Foto 14: Se observa la tubería que se está colocando para suministrar agua
