SITUACIÓN DEFICIENCIAS DETERMINADAS

DEPARTAMENTO:	RETALHULEU	MUNICIPIO:	RETALHULEU
NOMBRE DEL ESTABLECIMIENTO:	EORM	DIRECCIÓN DEL ESTABLECIMIENTO:	CANTON COPEPE
CÓDIGO DEL ESTABLECIMIENTO:	11-01-1303-43	FECHA:	7/03/2024

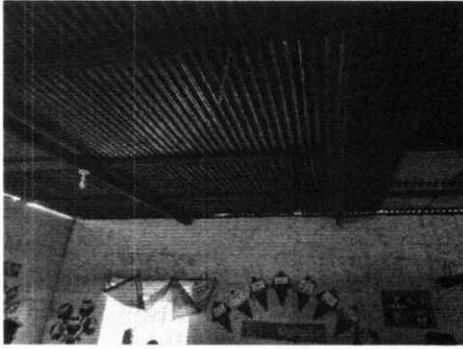
Foto 1: El techo está muy deteriorado por lo que se prioriza realizar el cambio de lámina, por lámina troquelada aluzinc calibre 26

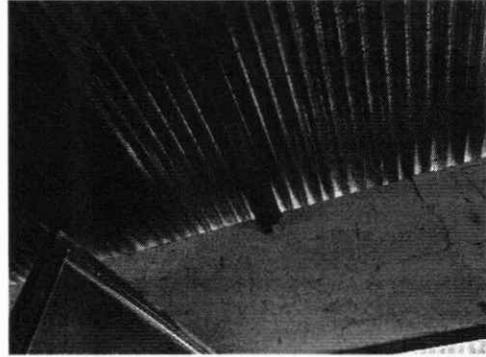
Foto 2: La estructura de soporte es de madera, la cual también está deteriorada por lo que se considera sustituir por estructura de metal

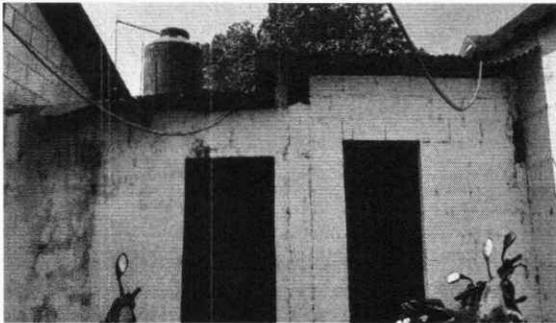
Foto 3: Las aulas están muy bajas, por lo que se necesita dar altura para evitar que se encierre demasiado calor, ya que esto obstaculiza el aprendizaje debido a la incomodidad del calor intenso que se genera.

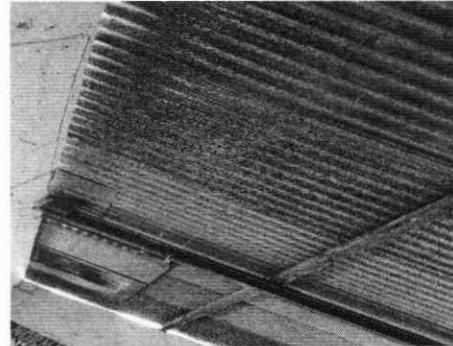
Foto 4: El sistema eléctrico está en mal estado, se considera necesario sustituirlo.

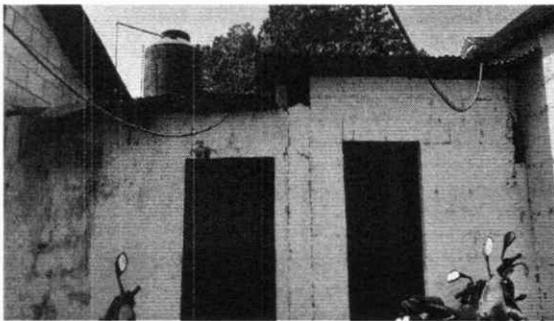
Foto 5: El techo en el área se encuentra en malas condiciones se debe sustituir por completo,

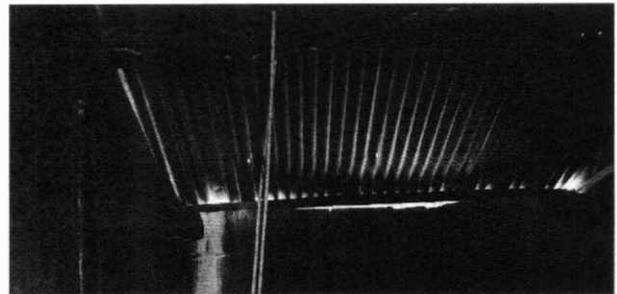
Foto 6: También se debe sustituir la estructura de soporte de madera por estructura de metal, pues también esta deteriorada.

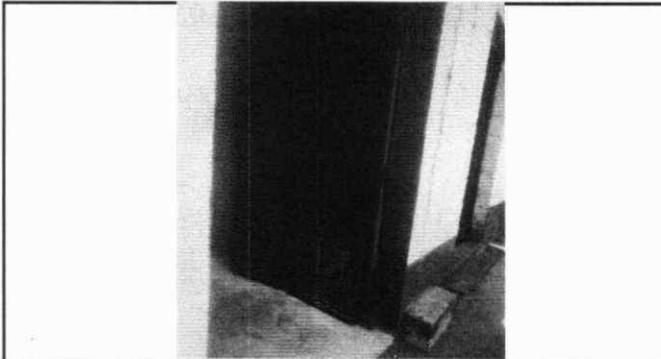
Foto 7: La puerta del módulo de bodega se encuentra en mal estado, urge sustituirla.

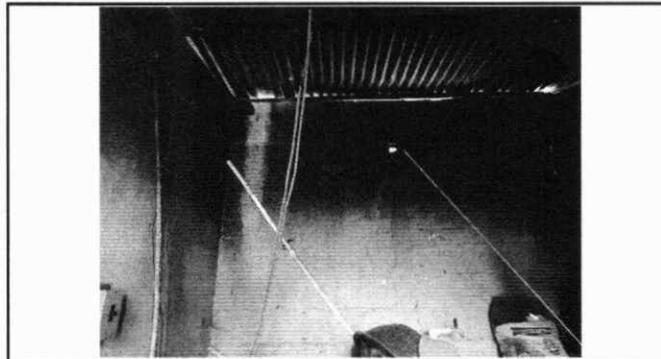
Foto 8: Se observa que la cocina es un espacio muy reducido y sin ventilación, por lo que se debe realizar la conformación de una ventana para mejorar la estadia mientras se cocina.

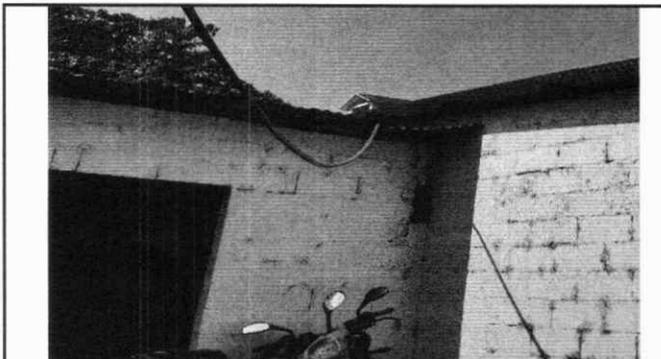
Foto 9: Es necesario subir el nivel del techo por lo que se considera realizar la conformación de muro mas mojinete.

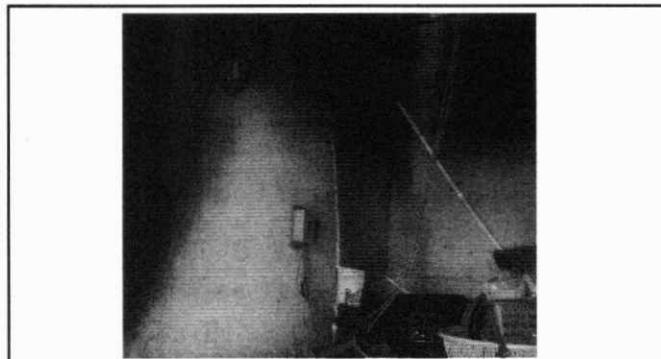
Foto 10: Se prioriza la sustitución del sistema eléctrico en el area de cocina ya que se encuentra deteriorado, urge sustituirlo.

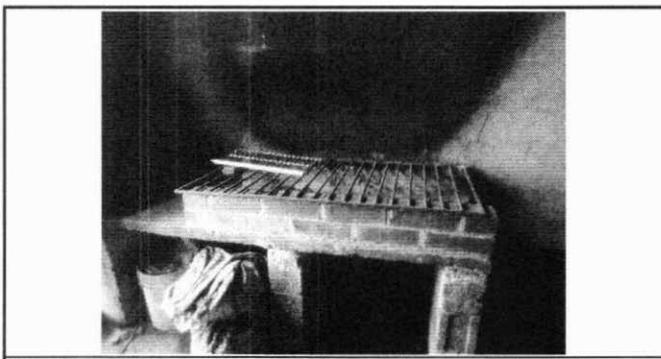
Foto 11: La estufa no está en condiciones aptas para seguir siendo utilizada, es necesario la sustitución de estufa rural completa.

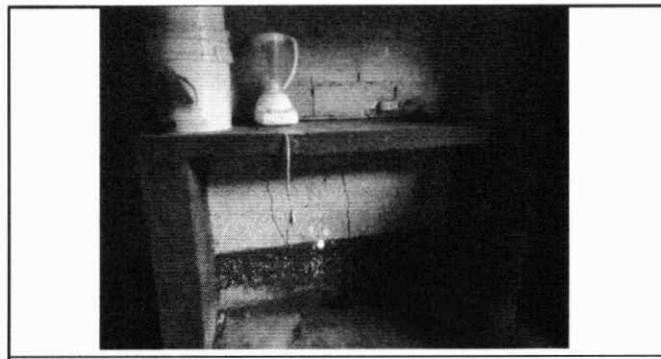
Foto 12: Es necesario colocar azulejo en el mueble de cocina.

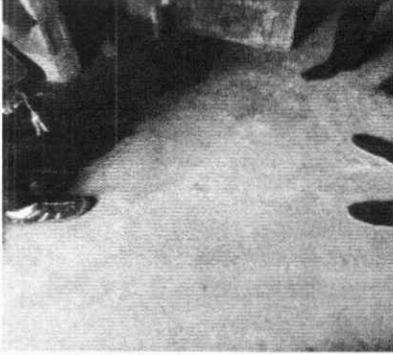
Foto 13: El área de cocina no cuenta con piso, es necesario el suministro de piso antideslizante por seguridad.

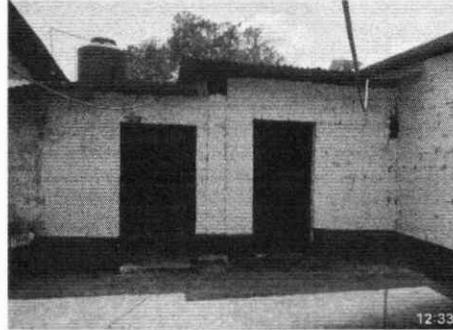
Foto 14: Se debe colocar una pila para tener acceso al momento de cocinar, ya que no se cuenta con una pila hasta el momento.

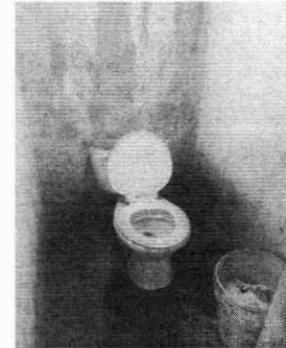
Foto 16: Los sanitarios se encuentran en mal estado, por lo que se indica deben ser sustituidos por sanitarios nuevos.

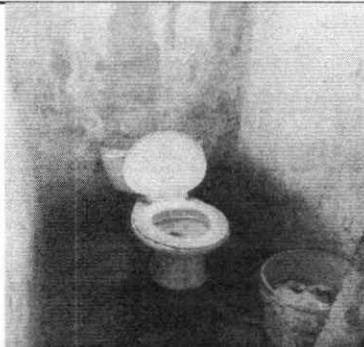
Foto 17: El módulo de baños solamente tiene repello por lo que se indica deben colocar azulejo.

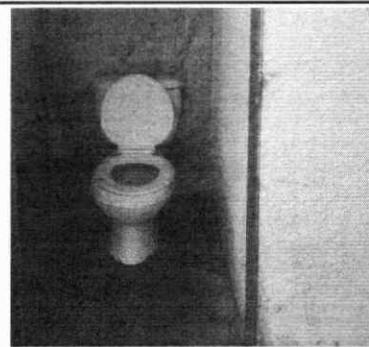
Foto 18: El área de baños no tiene piso, se considera que se necesita piso antideslizante por seguridad de los niños.
