REGISTRO FOTOGRÁFICO PROGRAMA DE MANTENIMIENTO DE EDIFICIOS ESCOLARES PÚBLICOS

PRA-FOR-123
Versión 1

SITUACIÓN DEFICIENCIAS DETERMINADAS

DEPARTAMENTO:	RETALHULEU	MUNICIPIO:	SAN SEBASTIÁN
NOMBRE DEL ESTABLECIMIENTO:	INEB	DIRECCIÓN DEL ESTABLECIMIENTO:	CASERIO PUCA I
CÓDIGO DEL ESTABLECIMIENTO:	11-02-0003-45	FECHA:	4/03/2024

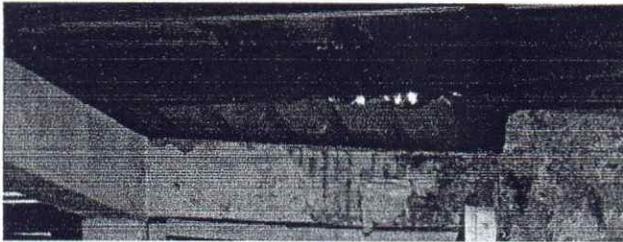
Foto 1: Se observa la mala condición en la que se encuentra la lámina por lo cual requiere una sustitución inmediata

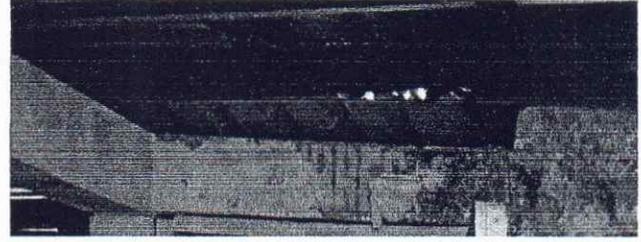
Foto 2: Se observa la pésima condición de la costanera, requiere una sustitución urgente

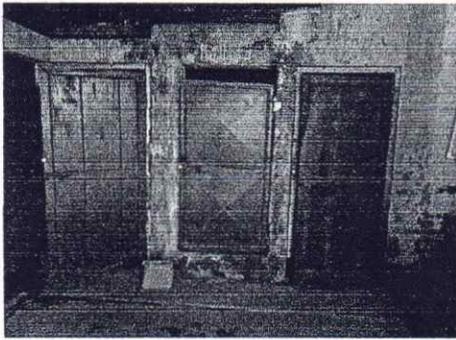
Foto 3: Se observa que las condiciones de las puertas de los servicios sanitarios no son aptas para el resguardo de la persona quien use el servicio.

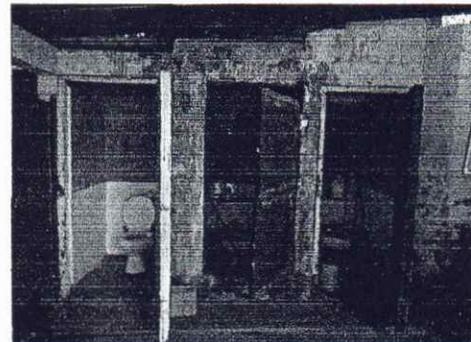
Foto 4: Se observa sustitución de los inodoros es urgente ya que no son aptos para el uso.

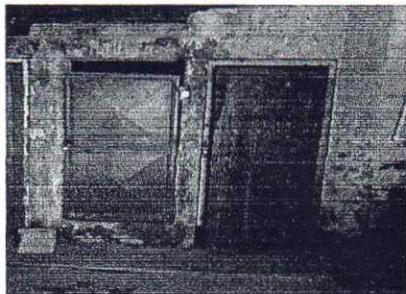
Foto 5: Se observa que las paredes ya se encuentran en un estado bastante deteriorado.

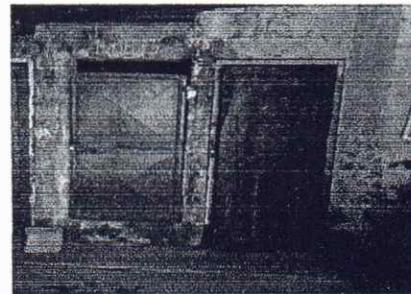
Foto 6: se observa que es necesario pintar las paredes de los baños para darle un mejor realce

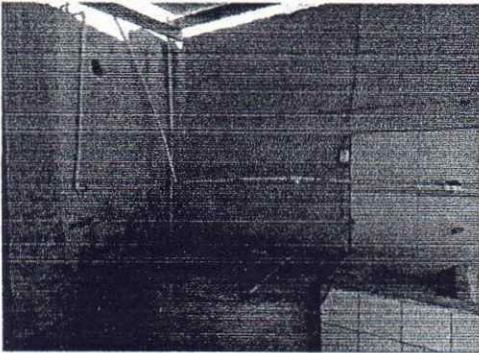
Foto 7: Se observa la mala instalacion de la tuberia principal de agua

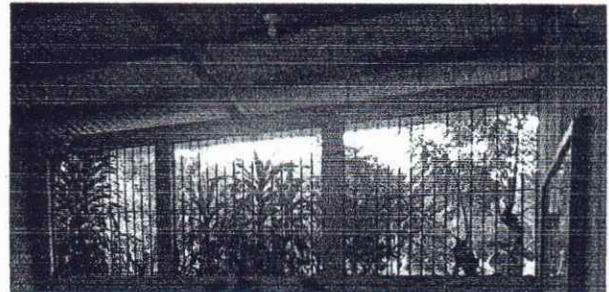
Foto 8: Se observa que las ventas son grandes y perjudican en tiempo de invierno las clases de los estudiantes

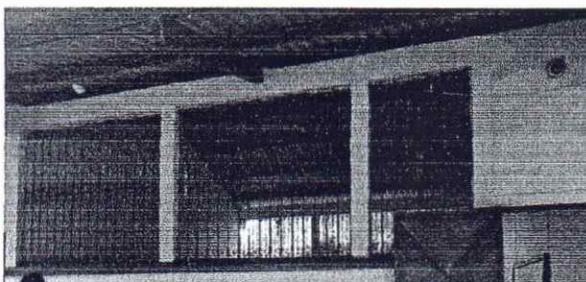
Foto 11: Se observa que los balcones han perdido su color y por ello es necesario darles mantenimiento

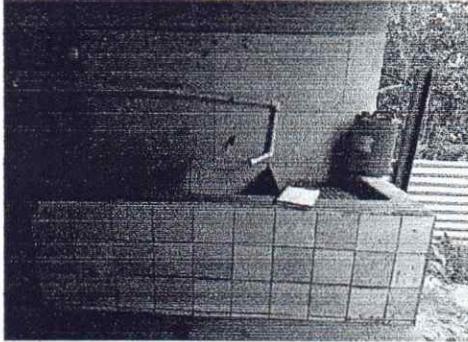
Foto 13: Se observa que algunos azulejos ya no se encuentran en buen estado por ello se requiere la instalación de azulejo nuevo

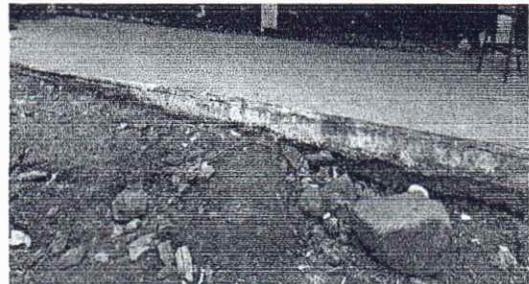
Foto 16: Se observa que la plancha de concreto ya se quebro y requiere de una reparación

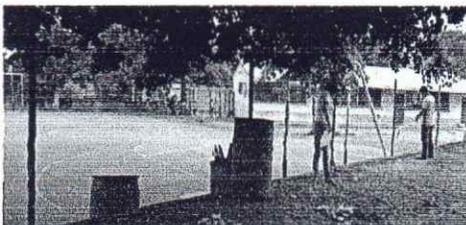
Foto 17: Se observa que la malla que ahí existia los amigos de lo ajeno se lo llevaron, y requiere de una sustitución de la misma.
