**REGISTRO FOTOGRÁFICO
PROGRAMA DE MANTENIMIENTO DE EDIFICIOS ESCOLARES PÚBLICOS**

DEPARTAMENTO:	RETALHULEU	MUNICIPIO:	SAN SEBASTIAN
NOMBRE DEL ESTABLECIMIENTO:	EORM	DIRECCIÓN DEL ESTABLECIMIENTO:	CANTON SAMALA SECTOR I
CÓDIGO DEL ESTABLECIMIENTO:	11-02-0016-43	FECHA:	3/10/2024

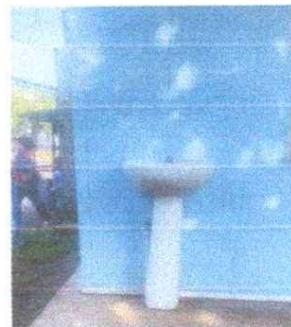
Foto 4: Se observa la malas condiciones del lavamanos ya no es funcional por su mal estado por lo que requiere cambio.

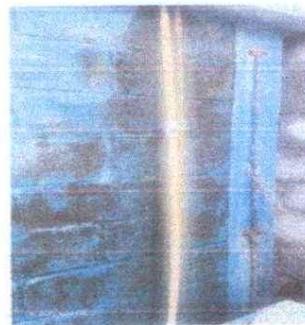
Foto 6: Se observa la mala condición de la llave de paso por lo que se debe cambiar.

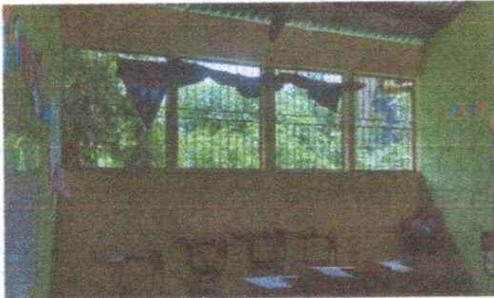
Foto 7: Se observa que en esta parte de los salones al llover ingresa agua por lo que requiere se le coloque ventanas de metal mas vidrio.

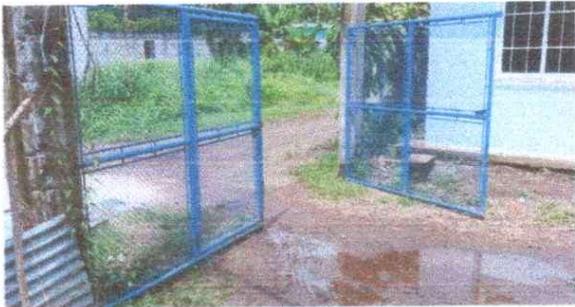
Foto 9: Se observa que el porton la pintura se encuentra deterioro por lo que requiere mantenimiento para no oxidarse.

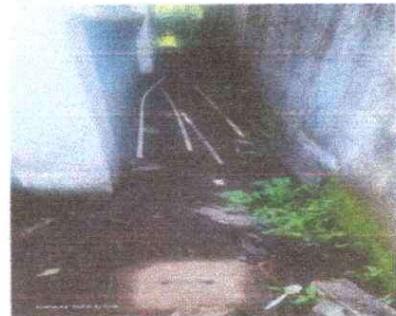
Foto 10: Se observa las malas condiciones en las que se encuentra la tubería que se utiliza para las aguas negras, por lo que requiere sustitución.

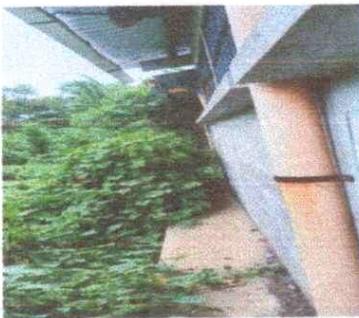
Foto 11: Se observa que se necesita un muro perimetral prefabricado para resguardar la seguridad de los niños.

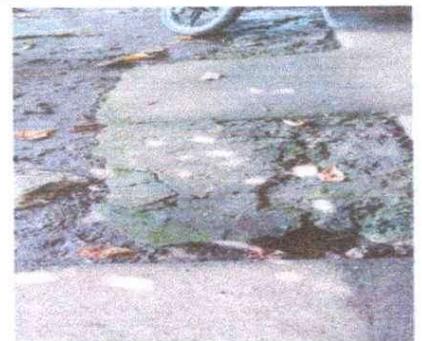
Foto 12: Se observa que es necesario cambiar la torta de concreto del patio.
