**REGISTRO FOTOGRÁFICO
PROGRAMA DE MANTENIMIENTO DE EDIFICIOS ESCOLARES PÚBLICOS**

SITUACIÓN DEFICIENCIAS DETERMINADAS PREVIO DURANTE POSTERIOR

DEPARTAMENTO:	Retalhuleu	MUNICIPIO:	San Sebastian
NOMBRE DEL ESTABLECIMIENTO:	EORM	DIRECCIÓN DEL ESTABLECIMIENTO:	Caserío Recinos, Aldea San Luis
CÓDIGO DEL ESTABLECIMIENTO:	11-02-0033-43	FECHA:	03 de octubre de 2024

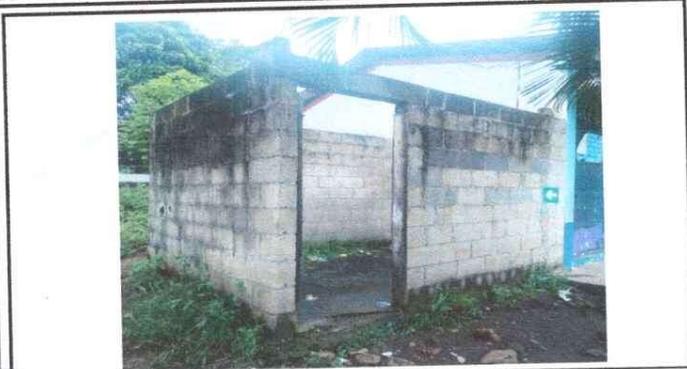
Foto 1: Se observa que el modulo no cuenta con lamina por lo que se requiere que se le coloque para que empiece a funcionar.

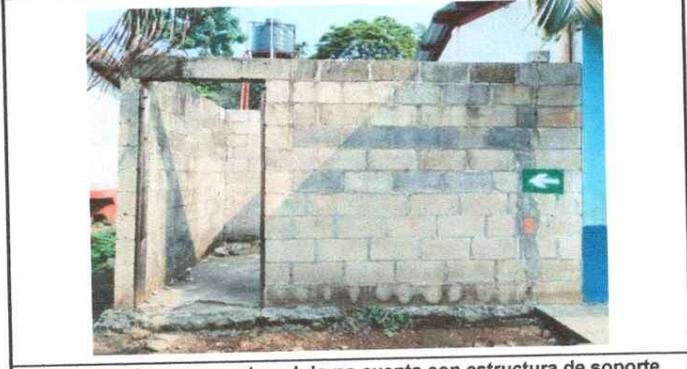
Foto 2: Se observa que el modulo no cuenta con estructura de soporte para poder colocar las laminas.

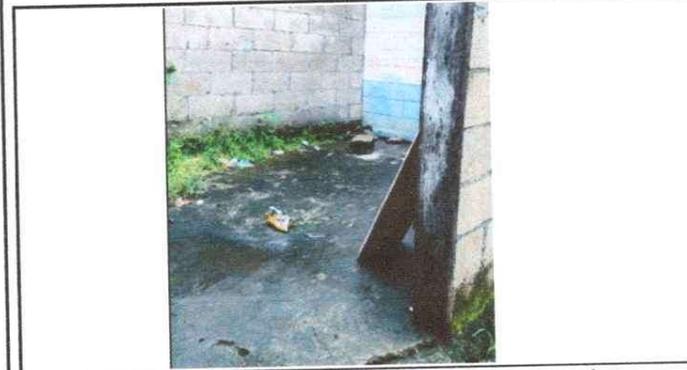
Foto 3: se observa que se requiere colocar piso ceramico para buen funcionamiento.

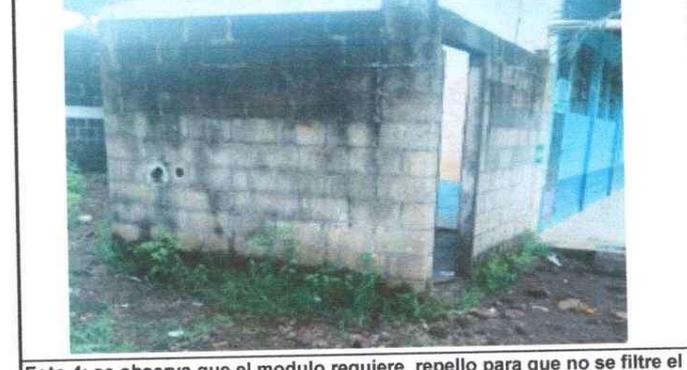
Foto 4: se observa que el modulo requiere repello para que no se filtre el agua.

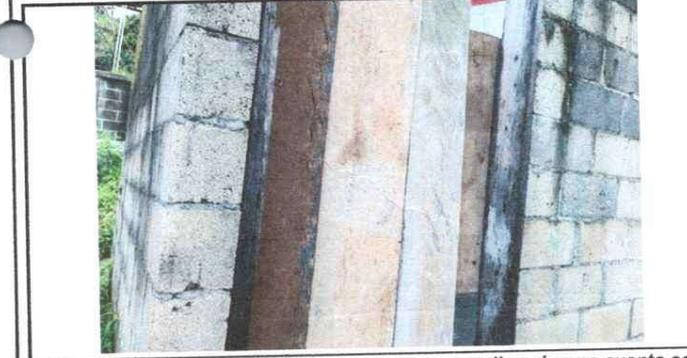
Foto 5: se observa que el salon que se usara para direccion no cuenta con puerta por lo que es importante colocarle una.

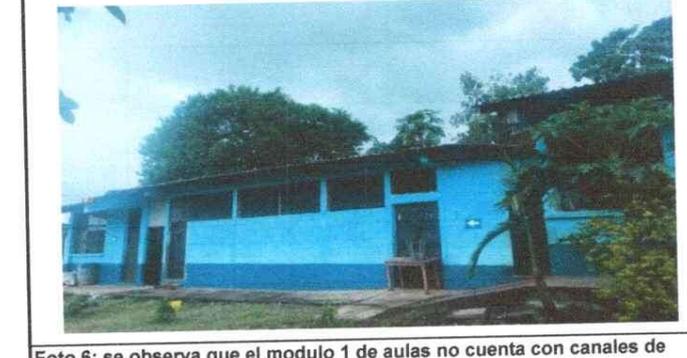
Foto 6: se observa que el modulo 1 de aulas no cuenta con canales de bajada de agua.

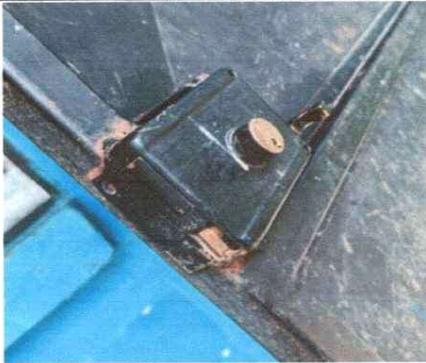
Foto 7: se observa que la chapa ya se encuentra en malas condiciones por lo que requiere el cambio.

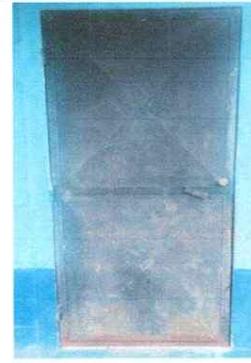
Foto 8: se observa que las puertas ya no estan en condiciones de utilizarse por lo que requiere sustitución.

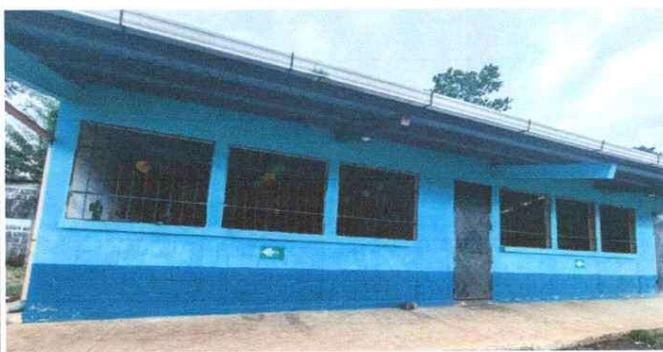
Foto 9: se observa que el modulo ya su pintura se encuentra en deterioro por lo que se debe pintar de nuevo.

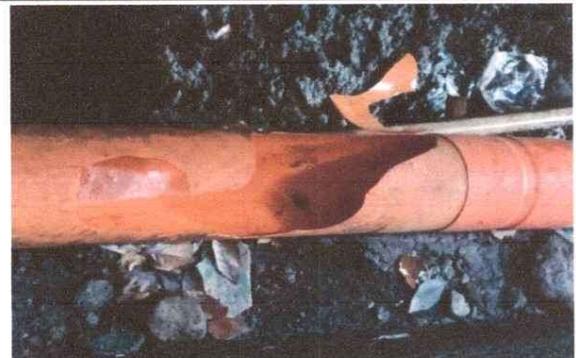
Foto 10: se observa las malas condiciones de la tubería que transporta las aguas negras.

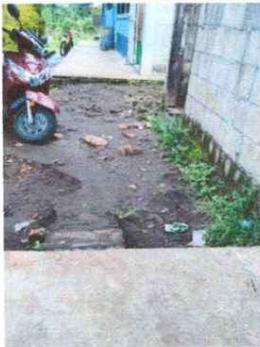
Foto 11: se observa las malas condiciones de la plancha del patio se requiere una reparación.

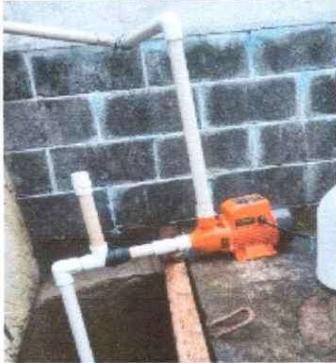
Foto 13: se observa que la bomba de agua ya no funciona de manera correcta, por lo que requiere sustitución.

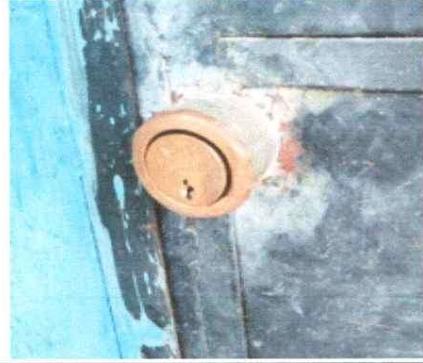
Foto 14: se observa que la chapa ya se encuentra dañada y ya no es segura.

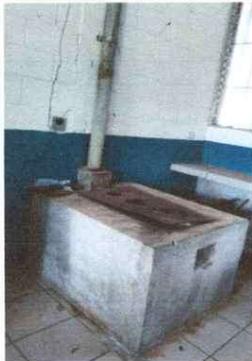
Foto 15: se observa que la estufa rural ya no se encuentra en buenas condiciones por los que se debe realizar una nueva.

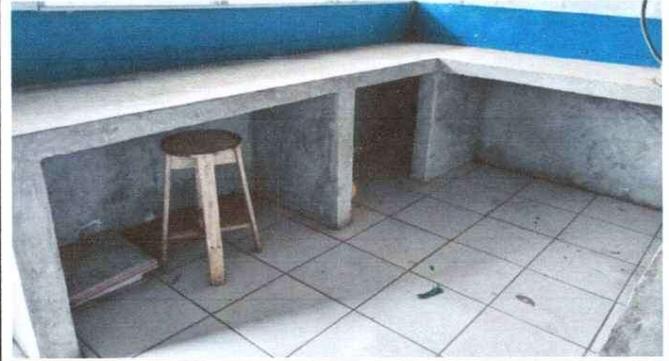
Foto 16: se observa que los muebles de la cocina no se encuentran en las condiciones adecuadas para su utilización.

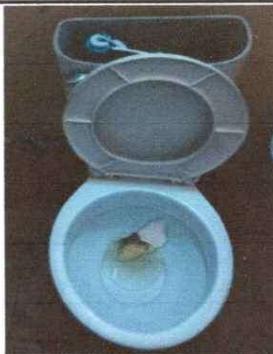
Foto 17: se observa que el inodoro ya no se encuentra en buen estado y requiere cambiarlo.

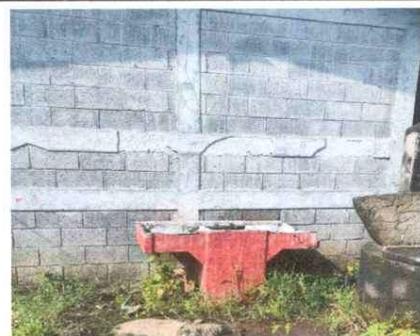
Foto 18: se observa que la pila ya se encuentra en pesimas condiciones, por lo que es necesario colocar una estación de lavado nueva.

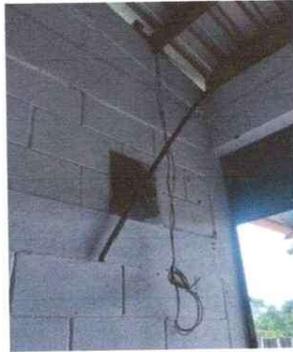
Foto 19: Se observa que el sistema electrico ya no funciona bien por lo que requiere sustitución.

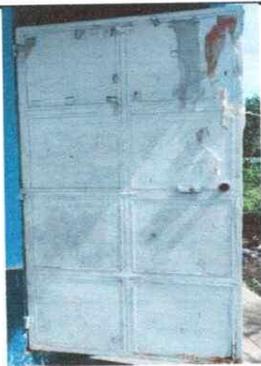
Foto 21: se observa que las puertas de los salones ya no se encuentran en buen estado por lo que requiere sustitucion.

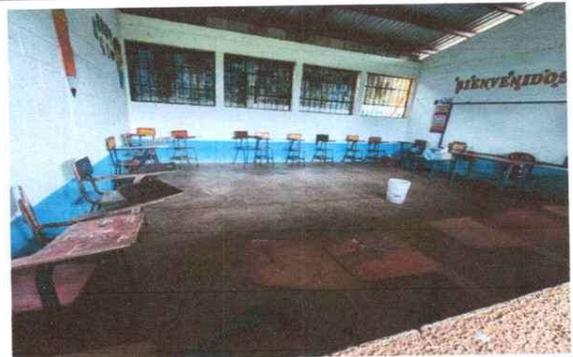
Foto 22: se observa que el piso del salon de clase no cuenta con piso adecuado para que el estudiante pueda recibir las clases.
