SITUACIÓN DEFICIENCIAS DETERMINADAS PREVIO DURANTE POSTERIOR

DEPARTAMENTO:	Retalhuleu	MUNICIPIO:	San Sebastian
NOMBRE DEL ESTABLECIMIENTO:	EORM	DIRECCIÓN DEL ESTABLECIMIENTO:	Caserío Recinos, Aldea San Luis
CÓDIGO DEL ESTABLECIMIENTO:	11-02-0033-43	FECHA:	04/11/2024

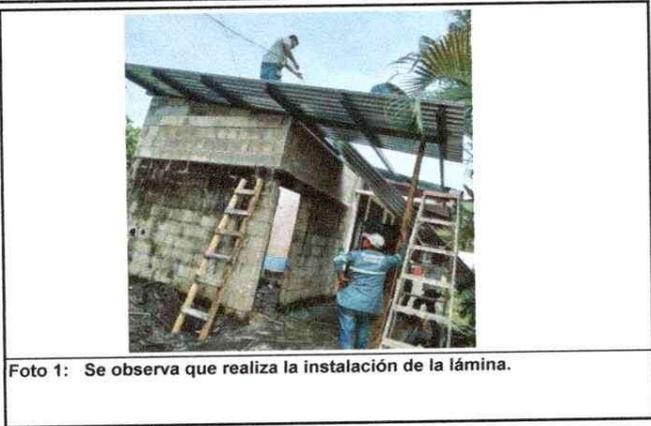
Foto 1: Se observa que realiza la instalación de la lámina.

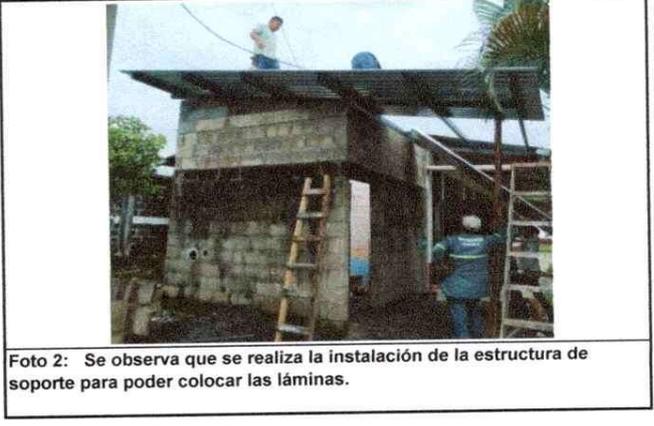
Foto 2: Se observa que se realiza la instalación de la estructura de soporte para poder colocar las láminas.

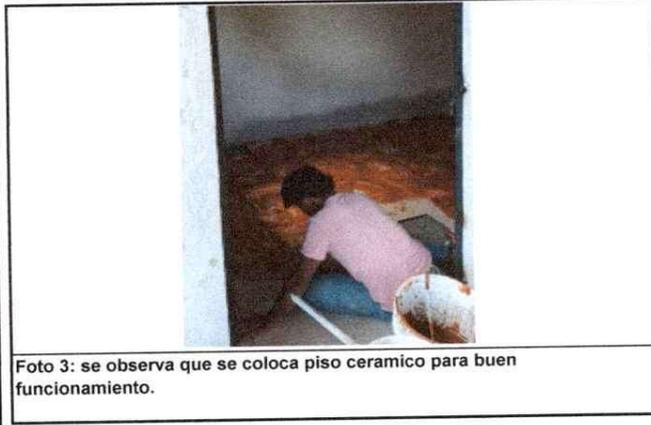
Foto 3: se observa que se coloca piso ceramico para buen funcionamiento.

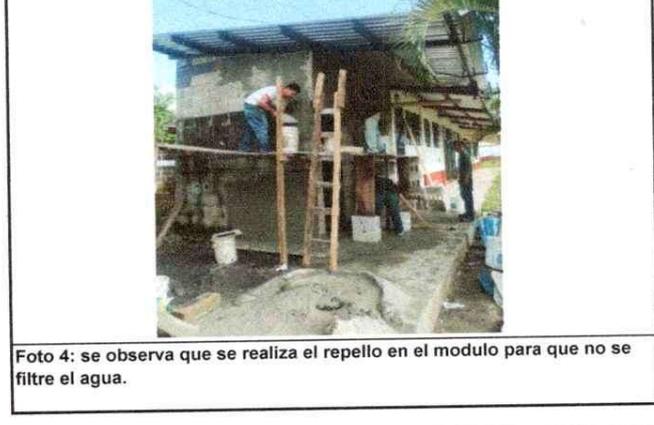
Foto 4: se observa que se realiza el repello en el modulo para que no se filtre el agua.

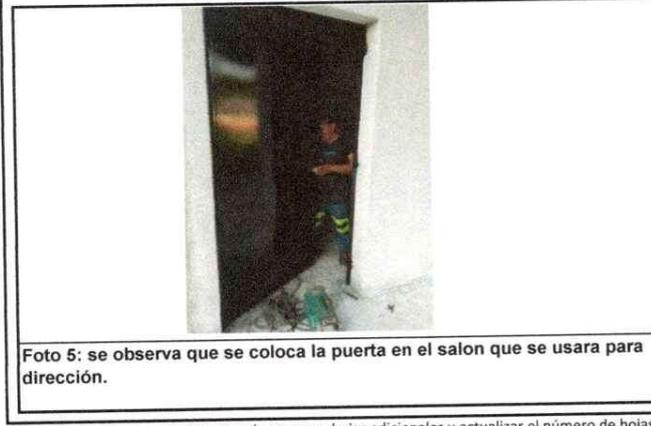
Foto 5: se observa que se coloca la puerta en el salon que se usara para dirección.

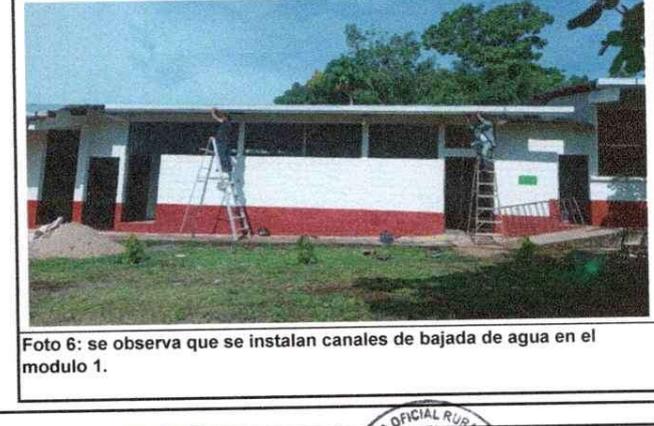
Foto 6: se observa que se instalan canales de bajada de agua en el modulo 1.

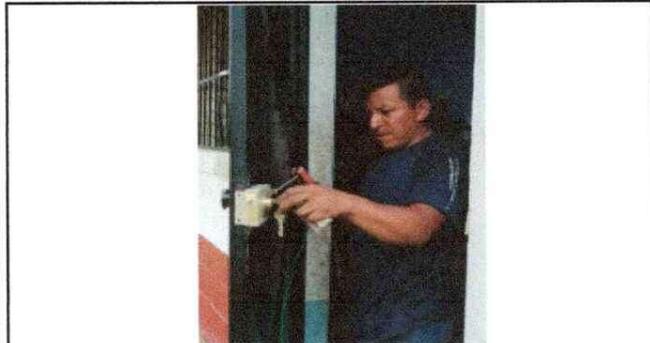
Foto 7: se observa que se realiza la sustitución de la chapa.

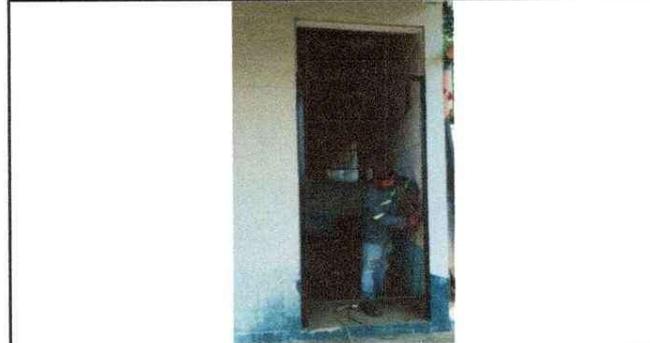
Foto 8: se observa que se realiza la sustitución de las puertas.

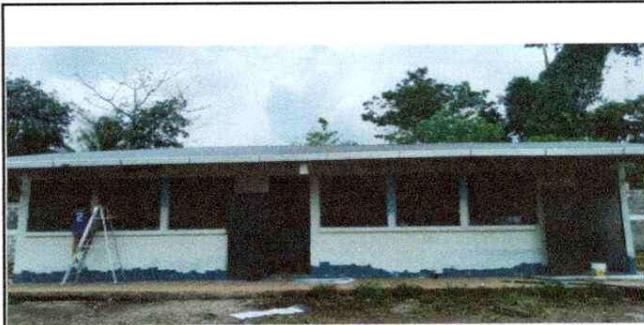
Foto 9: se observa que se realiza el trabajo de pintura en el modulo que ha sufrido deterioro en la misma.

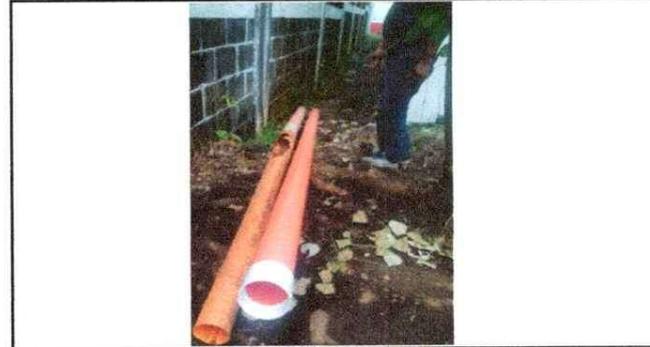
Foto 10: se observa que se realiza la sustitución de la tubería que transporta las aguas negras.

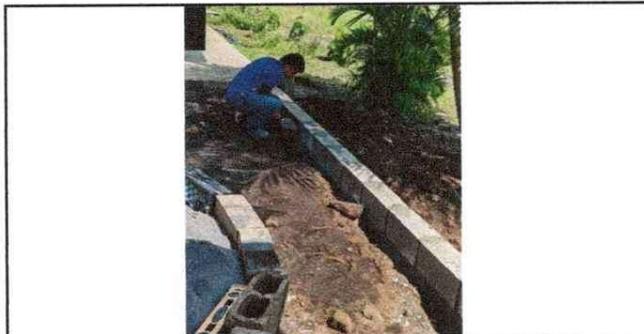
Foto 11: se observa que se realiza la reparación de la plancha del patio.

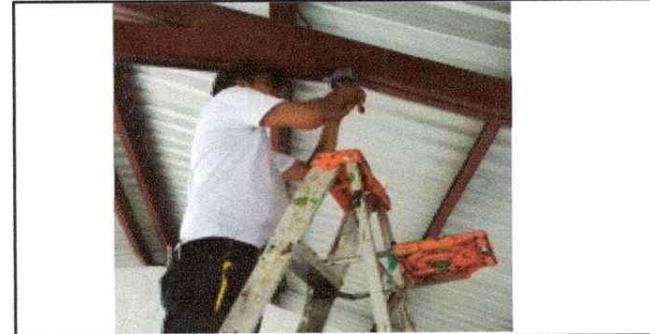
Foto 12: se observa que se realiza la sustitución del sistema eléctrico.

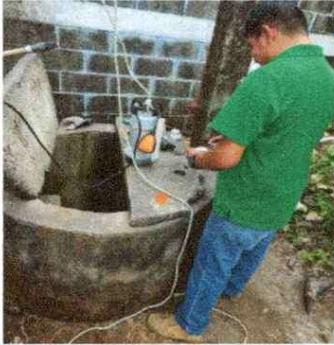
Foto 13: se observa que se realiza la sustitución de la bomba de agua.

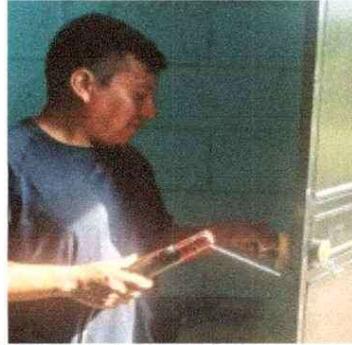
Foto 14: se observa que se realiza la sustitución de la chapa.

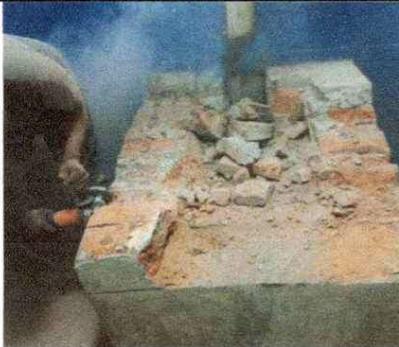
Foto 15: se observa que se realiza la estufa rural.

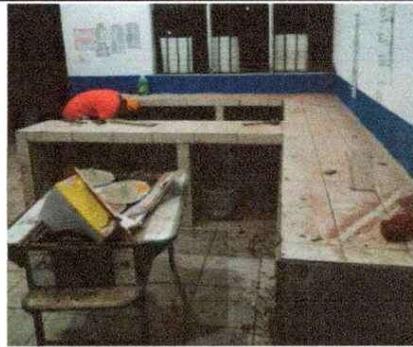
Foto 16: se observa que se realiza la sustitución del azulejo de los muebles de la cocina.

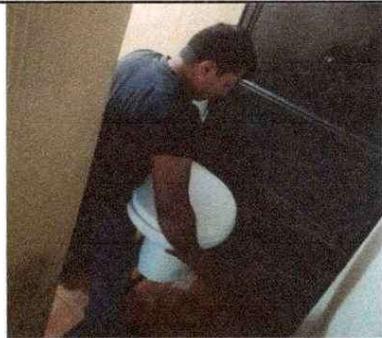
Foto 17: se observa que se realiza el cambio de el inodoro.

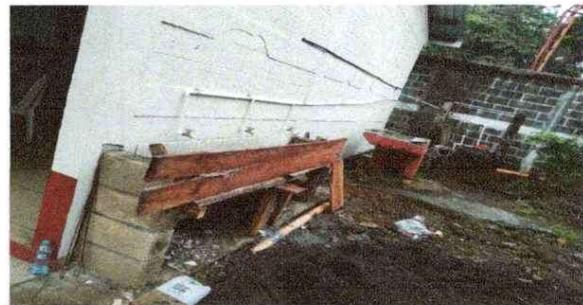
Foto 18: se observa a instalar la estación de lavado.

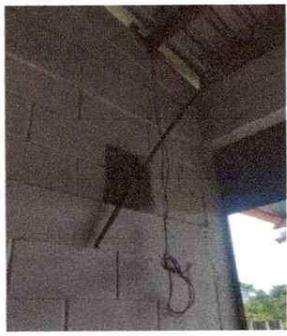
Foto 19: se observa que se empieza arreglar el sistema eléctrico.

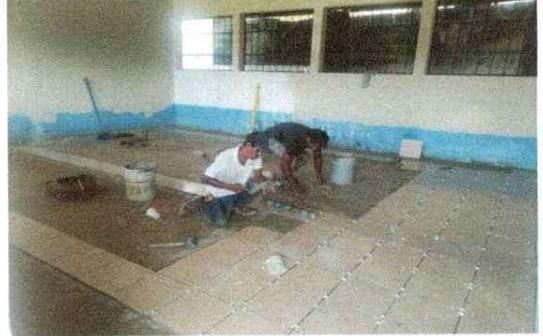
Foto 22: se observa que el piso del salon de clase no cuenta con piso adecuado para que el estudiante pueda recibir las clases.
