DEPARTAMENTO:	RETALHULEU	MUNICIPIO:	SAN SEBASTIAN
NOMBRE DEL ESTABLECIMIENTO:	EORM	DIRECCIÓN DEL ESTABLECIMIENTO:	CANTON OCOSITO
CÓDIGO DEL ESTABLECIMIENTO:	11-02-0087-43	FECHA:	2/10/2024

### REGISTRO FOTOGRÁFICO PROGRAMA DE MANTENIMIENTO DE EDIFICIOS ESCOLARES PÚBLICOS

PRA-FOR-123  
Versión 1

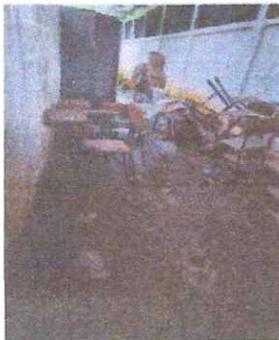
Foto 2: se observa que la estructura de soporte ya no de encuentran en buenos estados y es de alto riesgo para los niños.

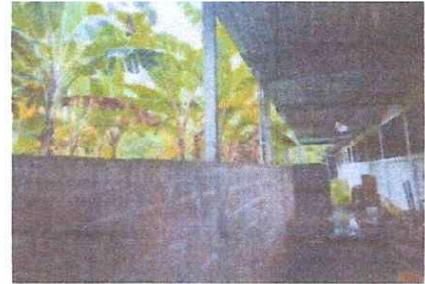
Foto 3: se observa que no se cuenta con piso adecuado por lo que requiere torta de cemento.
