# REGISTRO FOTOGRÁFICO PROGRAMA DE MANTENIMIENTO DE EDIFICIOS ESCOLARES PÚBLICOS

SITUACIÓN DEFICIENCIAS DETERMINADAS

DEPARTAMENTO:	Retalhuleu	MUNICIPIO:	San Sebastián
NOMBRE DEL ESTABLECIMIENTO:	EOUM No.2	DIRECCIÓN DEL ESTABLECIMIENTO:	San Sebastián
CÓDIGO DEL ESTABLECIMIENTO:	11-02-0093-43	FECHA:	12/06/2024

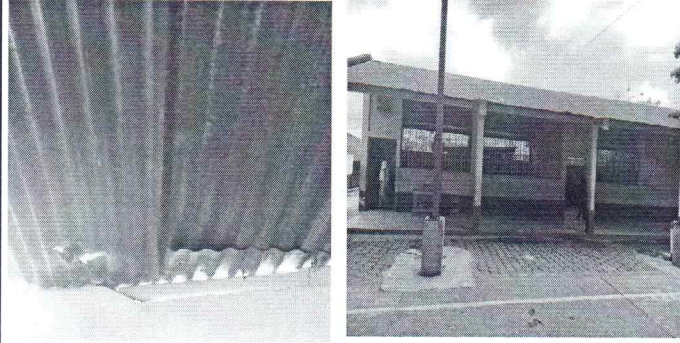
Foto 1: Se observa deterioro en los techos, las láminas están oxidadas y perforadas debido a su antigüedad, no cuentan con canales y bajadas de agua

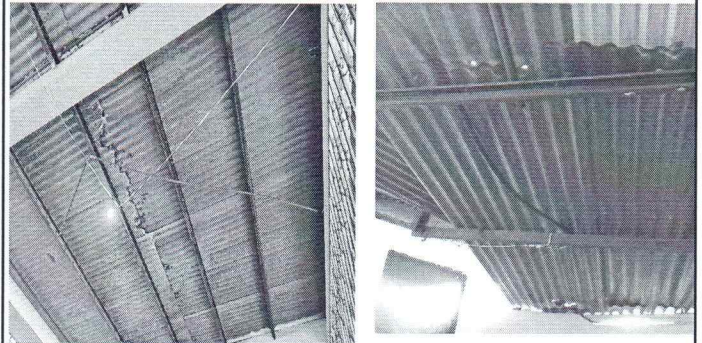
Foto 2: Se observa la estructura metálica deteriorada las vigas están oxidadas y perforadas.

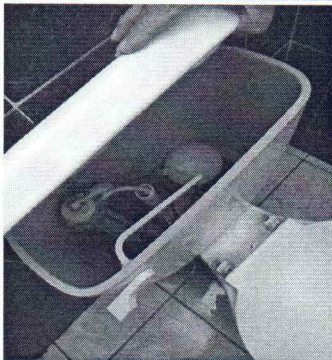
Foto 3: Se observa que los accesorios de los sanitarios presentan daños, es necesario su reparación para utilizarlos.

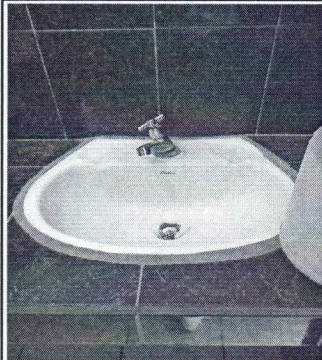
Foto 4: Se observa que los accesorios de los lavamanos presentan daños, es necesario su reparación para utilizarlos.

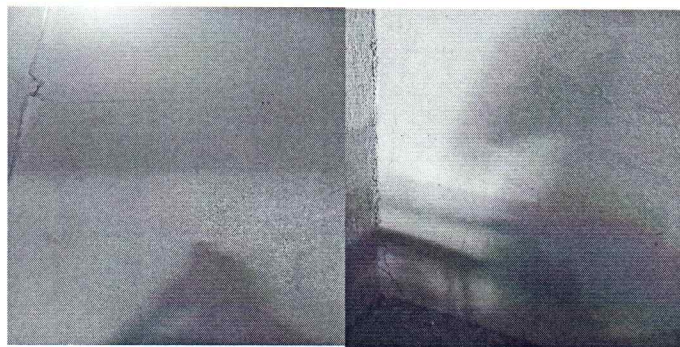
Foto 5: Se observa que el muro presenta daños, el agua se filtra en la parte inferior, se considera que puede colapsar y dañar la integridad física de los estudiantes, urge una sustitución de muro.

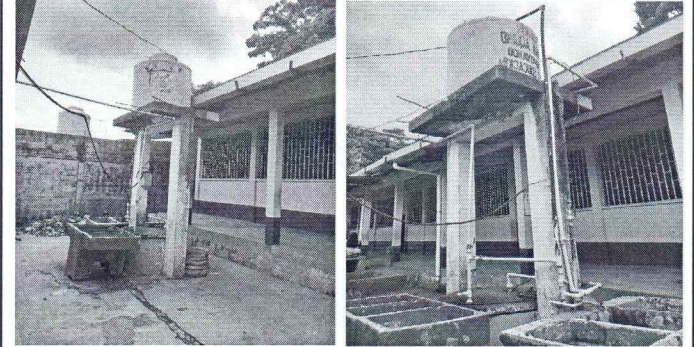
Foto 6: El depósito de agua es muy pequeño para el abastecimiento de agua en la escuela, es necesario sustituirlo por un depósito de 2,500 lts.
