**REGISTRO FOTOGRÁFICO
PROGRAMA DE MANTENIMIENTO DE EDIFICIOS ESCOLARES PÚBLICOS**

SITUACIÓN DEFICIENCIAS DETERMINADAS

DEPARTAMENTO:	RETALHULEU	MUNICIPIO:	SAN SEBASTIAN
NOMBRE DEL ESTABLECIMIENTO:	EODP	DIRECCIÓN DEL ESTABLECIMIENTO:	ALDEA SAN LUIS
CÓDIGO DEL ESTABLECIMIENTO:	11-02-1017-42	FECHA:	7/03/2024

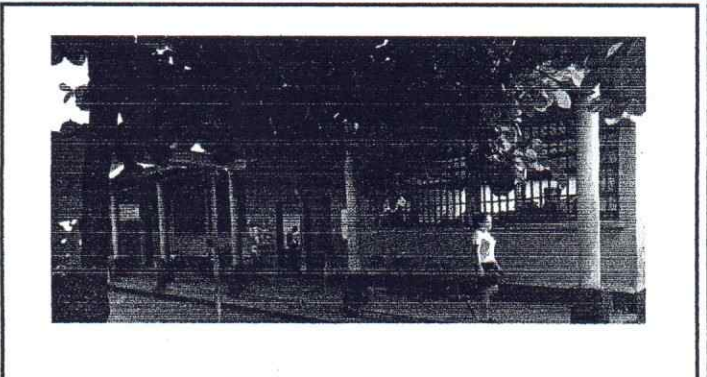
Foto 2: Se observa que otro tramo del muro perimetral, ya colapsó

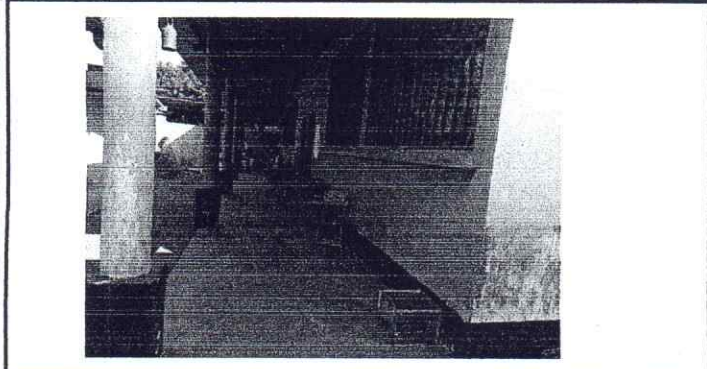
Foto 3: Se observa que el tipo de piso del módulo no es apto para la recreación de los estudiantes.

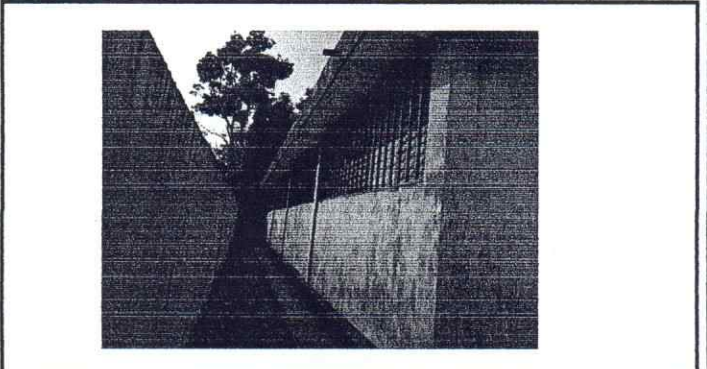
Foto 4: Se observan los balcones opacos por el sol por ello se debe realizar un mantenimiento

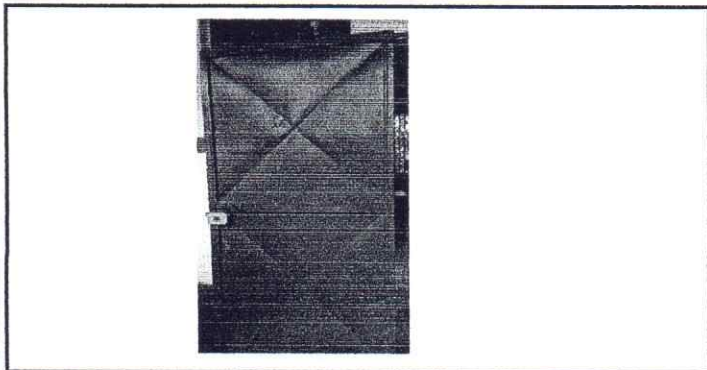
Foto 5: Se observa el mal estado de las puertas de los salones por ello se debe realizar un mantenimiento

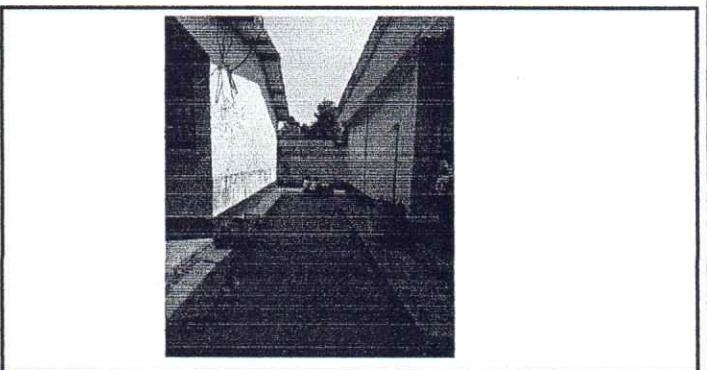
Foto 6: Se observa que la placha de concreto ya se encuentra en mal estado por tal motivo urge una reparación
