**REGISTRO FOTOGRÁFICO
PROGRAMA DE MANTENIMIENTO DE EDIFICIOS ESCOLARES PÚBLICOS**

PRA-FOR-123
Versión 1

SITUACIÓN DEFICIENCIAS DETERMINADAS

DEPARTAMENTO:	RETALHULEU	MUNICIPIO:	SAN SEBASTIAN
NOMBRE DEL ESTABLECIMIENTO:	EORM	DIRECCIÓN DEL ESTABLECIMIENTO:	CASERIO EL ZAPOTE ALDEA SAN LUIS
CÓDIGO DEL ESTABLECIMIENTO:	11-02-1208-43	FECHA:	9/10/2024

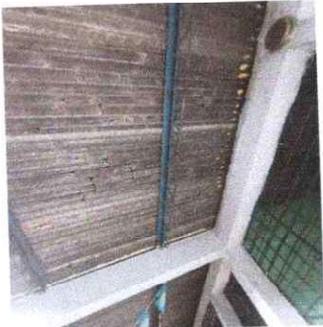
Foto 1: Se observa el mal estado de la lamina que causa goteras

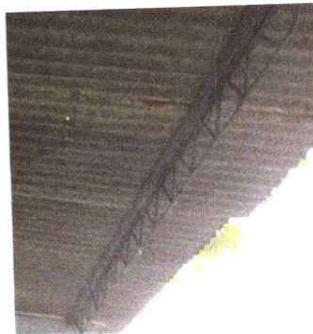
Foto 2: Se observa que la estructura requiere mantenimiento

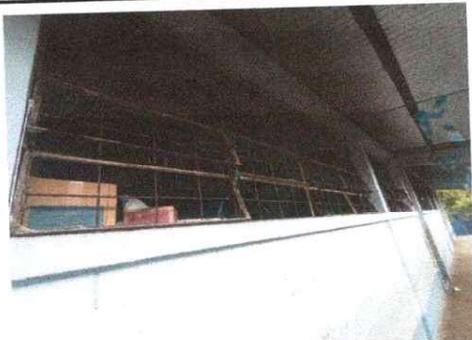
Foto 3: Se observa el balcon en mal estado

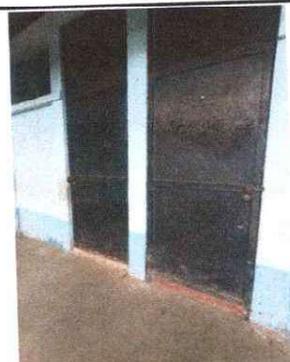
Foto 4: Se observa la falta de sustitucion de chapa, ya que las que existen estan aruinadas

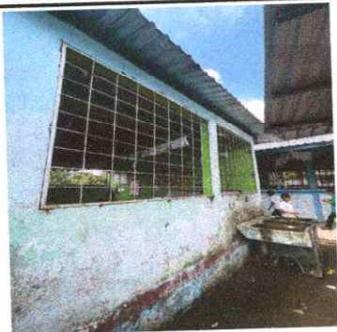
Foto 5: Se observa la necesidad de ventana de pvc para proteger de la lluvia

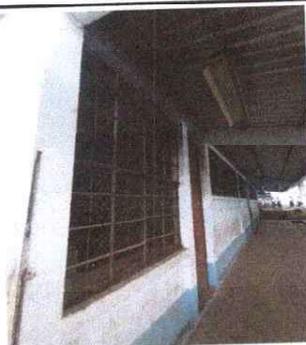
Foto 6: Se observa que la cocina cuenta con un balcon mal estado y imperfecciones por el tiempo y el mal uso

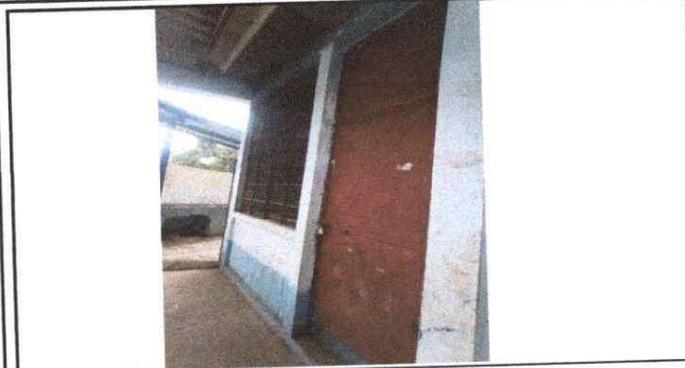
Foto 7: Se observa la falta de pintura para una mejor estética, y resanar partes dañadas de la pared

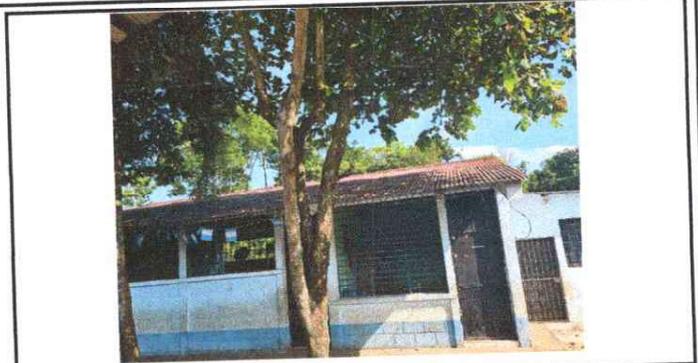
Foto 8: Se observa el mal estado de la pintura en el establecimiento

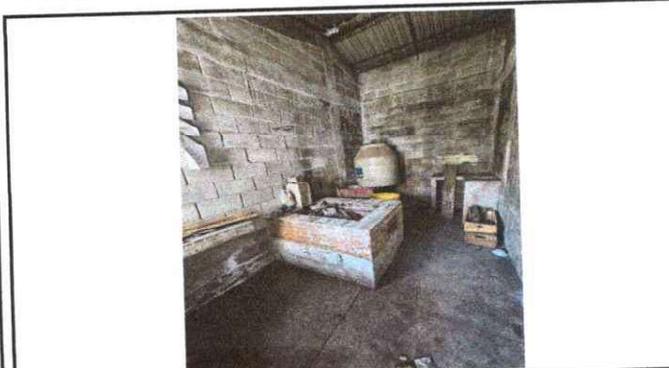
Foto 9: Se observa la falta de piso ceramico en el area, para una mejor presentacion en la cocina

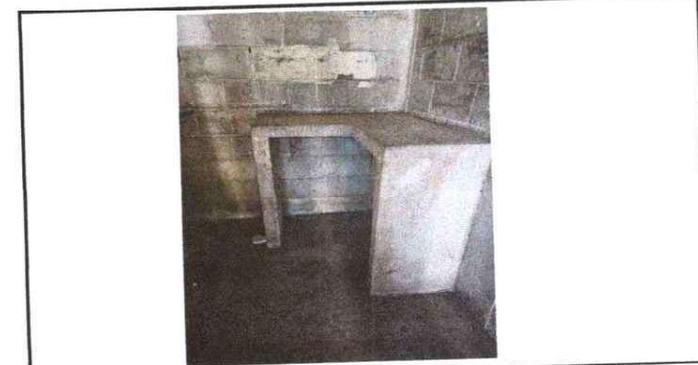
Foto 10: Se observa la falta de piso de azulejo en areas de muebles de cocina para ocultar las imperfecciones

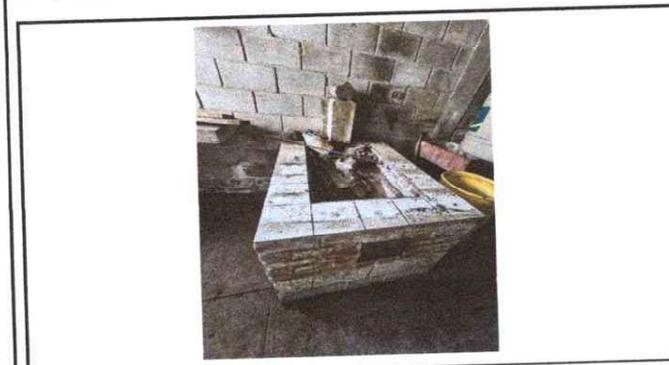
Foto 11: Se observa la falta de componentes en la estufa rural como: plancha de metal

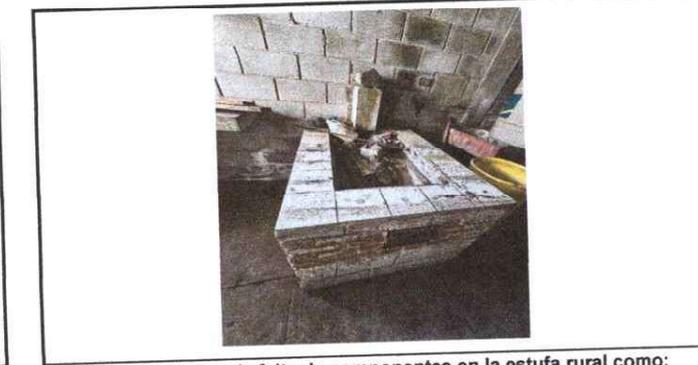
Foto 12: Se observa la falta de componentes en la estufa rural como: chimenea de metal

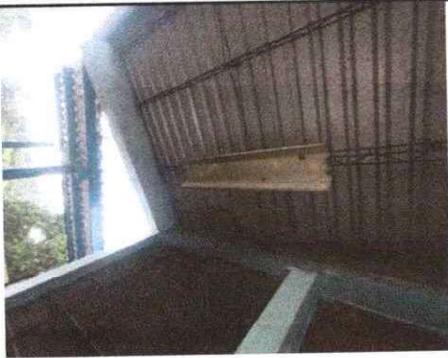
Foto 13: Se observa la falta de luminarias en el area y correcciones en el sistema electrico

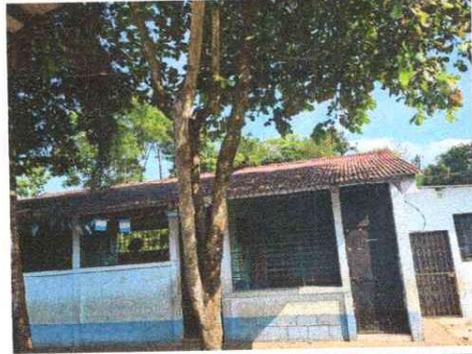
Foto 14: Se observa la pintura del establecimiento en mal estado

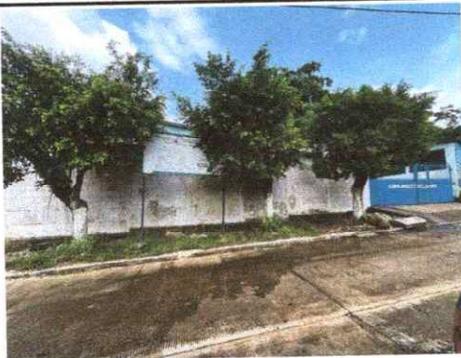
Foto 15: Se observa la falta de pintura en muro perimetral
