SITUACIÓN DEFICIENCIAS DETERMINADAS

DEPARTAMENTO:	RETALHULEU	MUNICIPIO:	SANTA CRUZ MULUA
NOMBRE DEL ESTABLECIMIENTO:	EORM	DIRECCIÓN DEL ESTABLECIMIENTO:	SANTA CRUZ PETENCITO
CÓDIGO DEL ESTABLECIMIENTO:	11-03-0003-43	FECHA:	21/06/2024

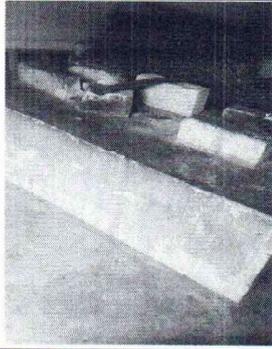
FOTO 1: Se observa que el polloton esta en mal estado, por lo que necesita sustitucion de carácter urgente.

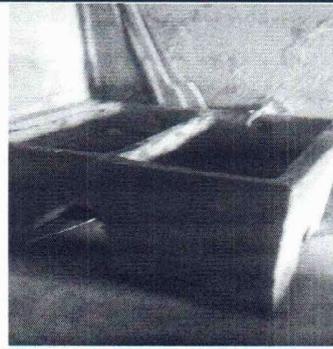
FOTO 2: Se observa que la pila de concreto esta en mal estado urge sustitución.

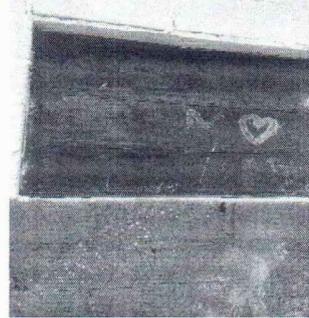
FOTO 4: Se observa que la ventana de la cocina necesita mantenimiento por deterioro de la pintura.

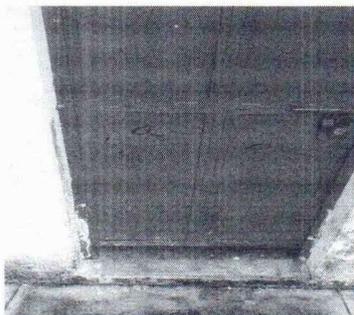
FOTO 9: Se observa que la pintura de la puerta de acceso aulas se encuentra en mal estado urge el cambio .

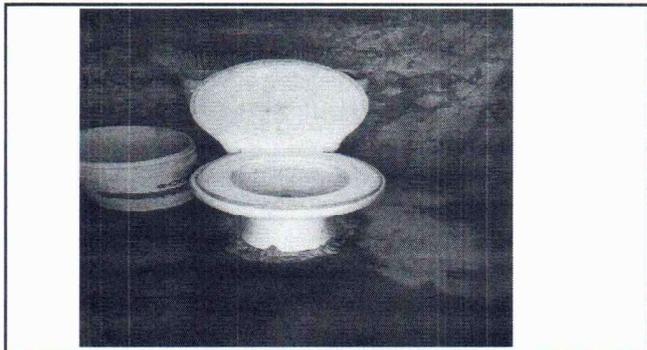
FOTO 14: Se observa que la pintura de los baños se encuentra en mal estado.

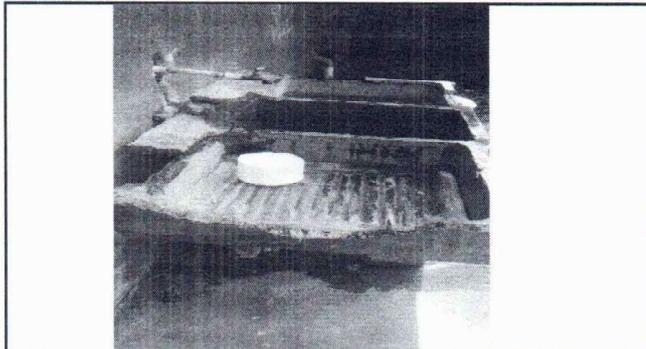
FOTO 15: Se observa que la pila esta en mal estado, por lo que urge la sustitucion del mismo.

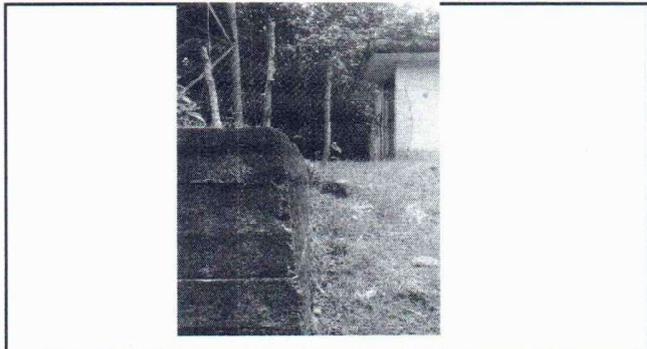
FOTO 16: Se observa que la división de los terrenos entre escuela y serco aldeaño no existe, por lo que es importante colocar muro perimetral para el resguardo de los niños.

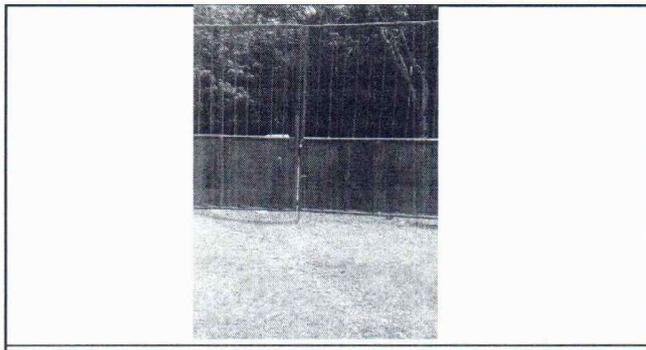
Foto 17: Se observa que el porton del acceso esta en mal estado por lo que es importante el mantenimiento del mismo.
