SITUACIÓN DEFICIENCIAS DETERMINADAS

DEPARTAMENTO:	Retalhuleu	MUNICIPIO:	Santa Cruz Mulua
NOMBRE DEL ESTABLECIMIENTO:	INEB De Telesecundaria	DIRECCIÓN DEL ESTABLECIMIENTO:	Aldea Asintal
CÓDIGO DEL ESTABLECIMIENTO:	11-03-0006-45	FECHA:	7/03/2024

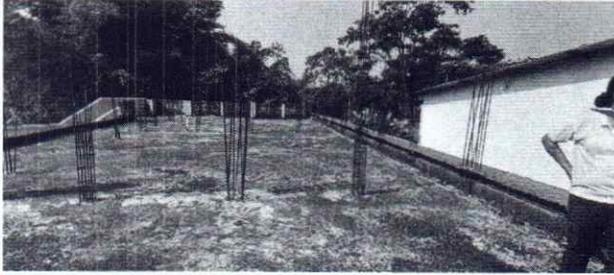
Foto 1: Se observa que la terraza necesita ser reparada debido que tiene filtraciones

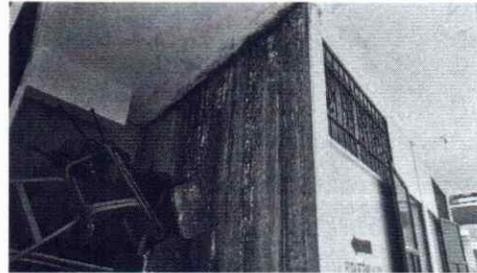
Foto 2: Se observa que las paredes necesitan ser resanadas y pintadas de nuevo para evitar la humedad

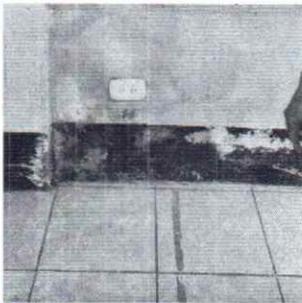
Foto 3: Se observa que se necesita ser reparado el sistema eléctrico

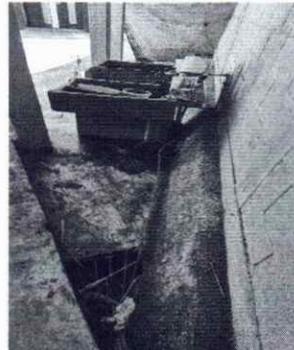
Foto 4: Se observa que se necesita la colocacion de tuberia para sacar el agua al drenaje

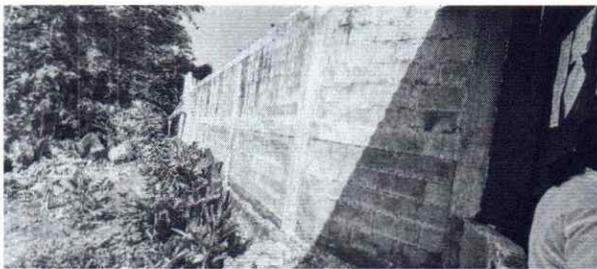
Foto 5: Se observa que el muro necesita ser repellido
