**REGISTRO FOTOGRÁFICO
PROGRAMA DE MANTENIMIENTO DE EDIFICIOS ESCOLARES PÚBLICOS**

SITUACIÓN DEFICIENCIAS DETERMINADAS

DEPARTAMENTO:	RETALHULEU	MUNICIPIO:	Santa Cruz Muluá
NOMBRE DEL ESTABLECIMIENTO:	EORM "SANTA LUCIA BOXOMA"	DIRECCIÓN DEL ESTABLECIMIENTO:	LABOR SANTA LUCIA BOXOMA
CÓDIGO DEL ESTABLECIMIENTO:	11-03-0013-43	FECHA:	10/10/2024

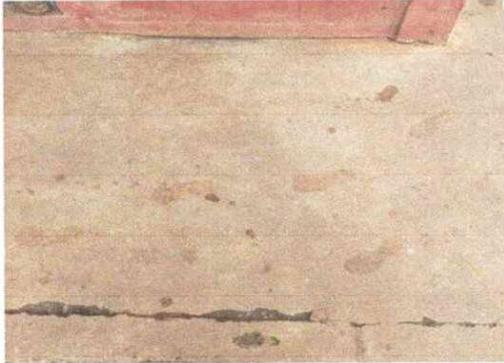
Foto 1: Se observa que el piso del ingreso al aula se encuentra en mal estado, urge sustituir por piso ceramico.

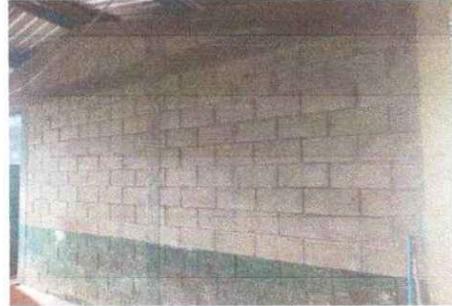
Foto 2: Se observa que la pared del modulo de aula se encuentra en mal estado, urge la aplicación de pintura .

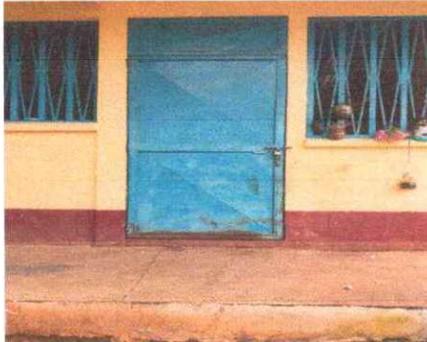
Foto 3: Se observa que la puerta de metal de modulo de aula se encuentra en mal estado, urge el mantenimiento .

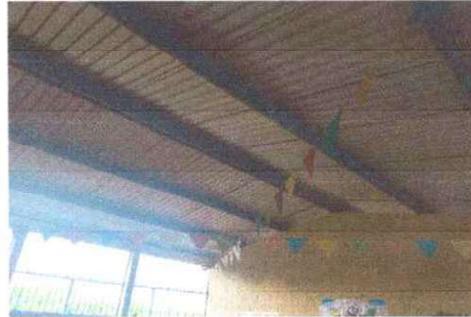
Foto 4: Se observa que no existe el sistema el electrico en modulo de aula , urge la la instalacion para iluminar el modulo .

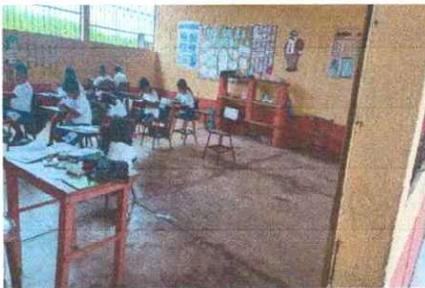
Foto 5: Se observa que el piso de cemento del modulo de aula se encuentra en mal estado, urge la la sustitucion de piso ceramico .

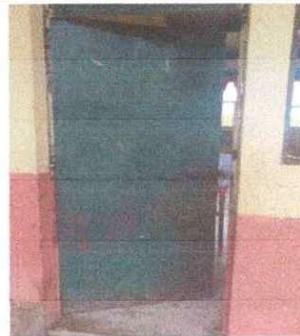
Foto 6: Se observa que la puerta de metal de modulo de aula se encuentra en mal estado, urge el mantenimiento .

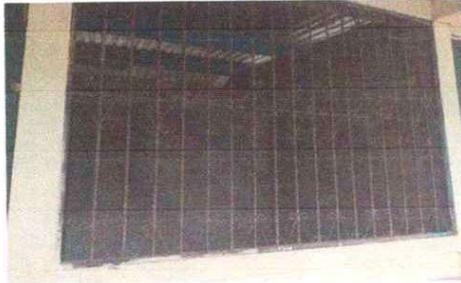
Foto 7: Se observa que el balcon de metal de modulo de aula se encuentra en mal estado, urge el mantenimiento .

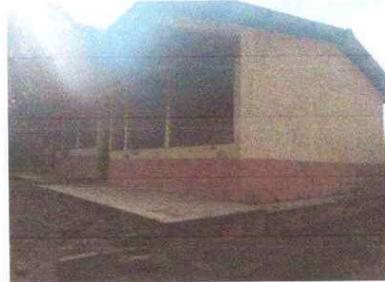
Foto 8: Se observa que la pintura de modulo de aula se encuentra en mal estado, urge la aplicación de pintura.

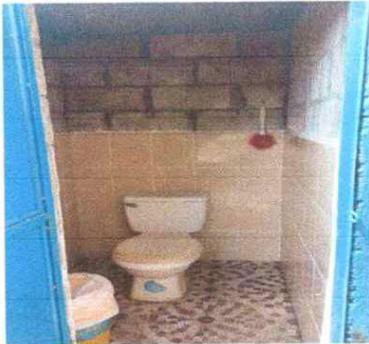
Foto 9: Se observa que los sanitarios se encuentra en mal estado, urge la sustitución .

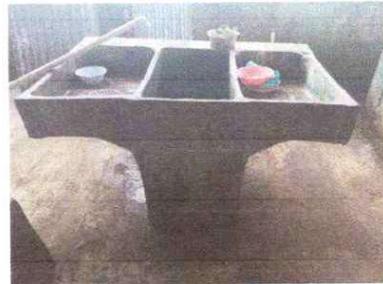
Foto 10: Se observa que hace falta la tubería para el desfogue de aguas negras urge la tubería .

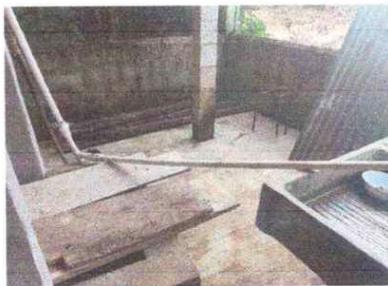
Foto 11: Se observa que la tubería de agua se encuentra en mal estado, urge el mantenimiento .

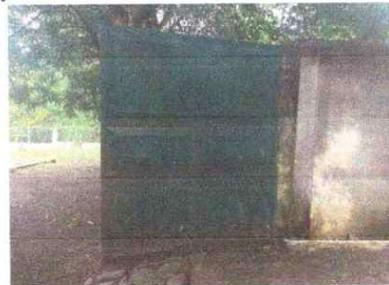
Foto 12: Se observa que el porton de ingreso se encuentra en mal estado, urge el mantemiento .

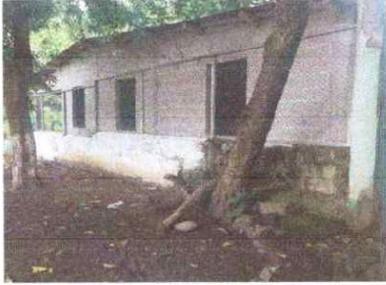
Foto 13: Se observa que la pintura de pared de muro perimetral esta en mal estado, por lo que urge la aplicación de pintura.
