Ministerio de Educación
Guatemala

REGISTRO FOTOGRÁFICO PROGRAMA DE MANTENIMIENTO DE EDIFICIOS ESCOLARES PÚBLICOS

DEPARTAMENTO:	RETALHULEU	MUNICIPIO:	SANTA CRUZ MULUA
NOMBRE DEL ESTABLECIMIENTO:	EORM SANTA LUCIA BOXOMA	DIRECCIÓN DEL ESTABLECIMIENTO:	LABOR SANTA LUCIA BOXOMA
CÓDIGO DEL ESTABLECIMIENTO:	11-03-0013-43	FECHA:	28/11/2024

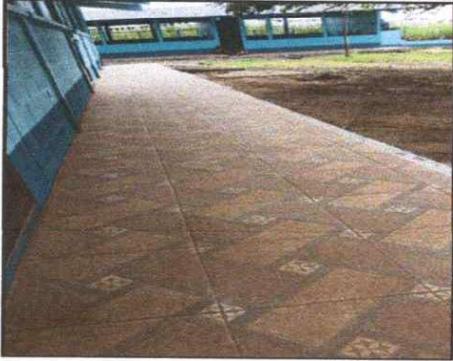
FOTO 1: Se observa que los trabajos de instalacion de piso ceramico se estan realizando

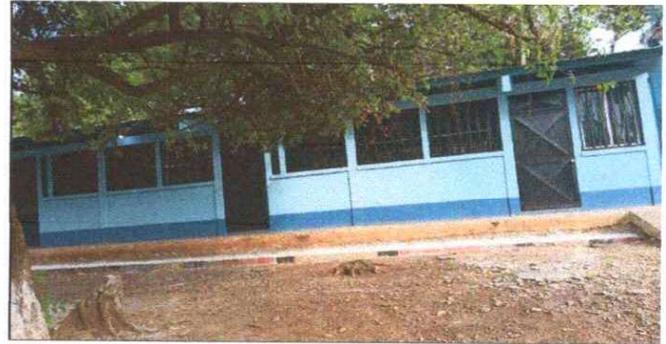
FOTO 2: Se observa que se aplicando pintura exterior en pared de aula.

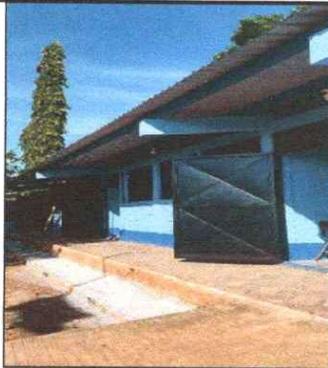
FOTO 3: FOTO 4: Se observa que se le esta dando el mantenimiento requerido a puertas de aulas.

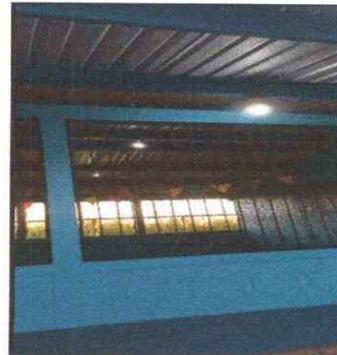
FOTO 4: Se observa que los trabajos de instalacion del tendido electrico en modulo de aulas se esta realizando.

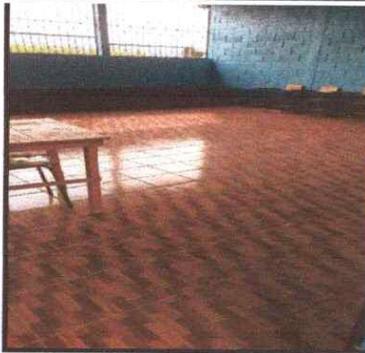
Foto 5: Se observa que los trabajos de instalacion de piso ceramico se estan realizando.

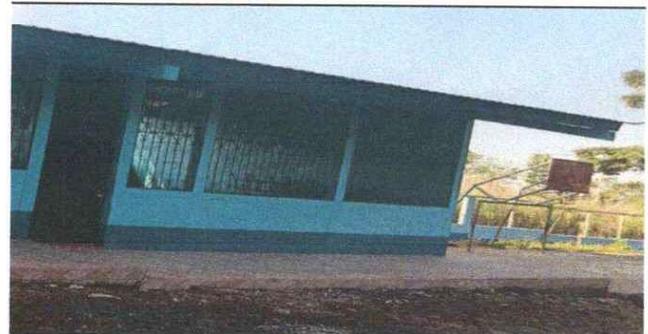
FOTO 6: Se observa que los balcones de metal estan en mal estado, urge su mantenimiento.

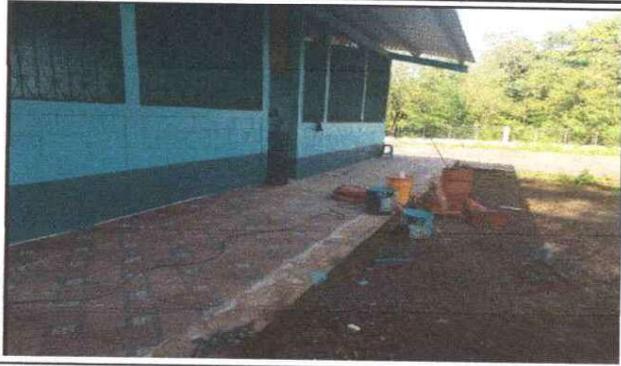
FOTO 7: Se observa que los trabajos de mantenimiento a balcon de aula y fueron terminados los trabajos.

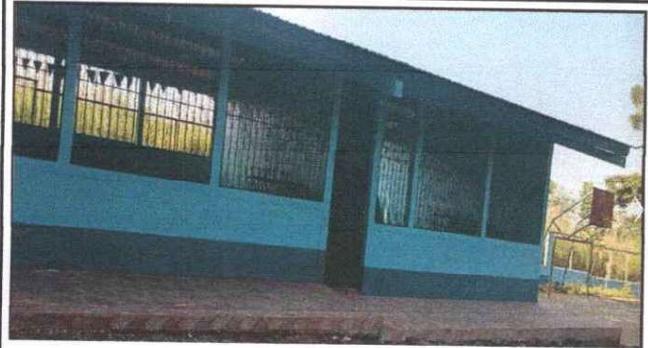
FOTO 8: Se observa que la aplicación de pintura interior y exterior, de modulo de aula se culmino el trabajo.

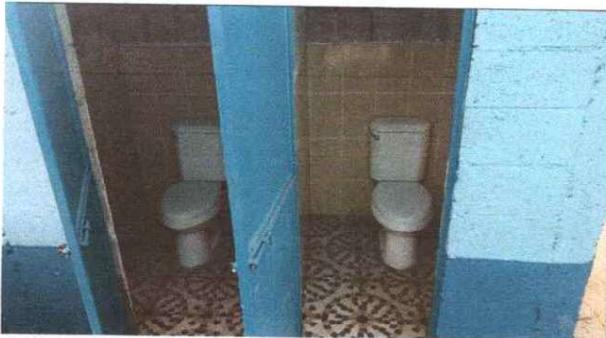
FOTO 9: Se observa que los sanitarios fueron colocados y terminados los trabajos.

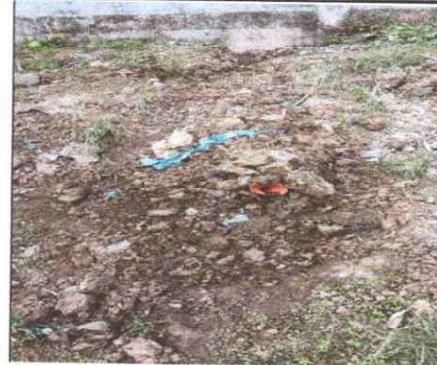
FOTO 10: Se observa que la tubería de aguas negras fueron colocados y terminados los trabajos.

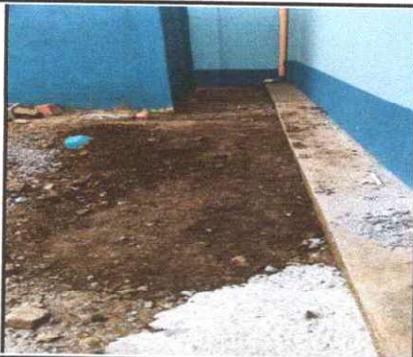
FOTO 11: Se observa que la tubería de agua potable se hicieron los cambios y se concluyo el trabajo.

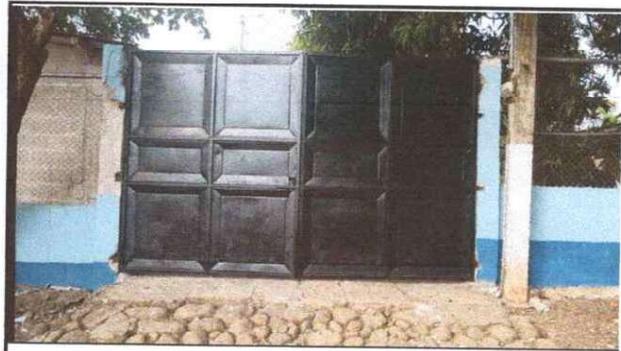
FOTO 12: Se observa que el porton de ingreso se le dio el mantenimiento requerido y se concluyo el trabajo.

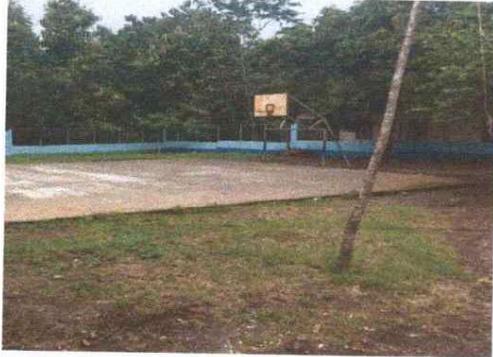
FOTO 13: Se observa que se aplico pintura en la pared de muro perimetral se concluyo el trabajo.
