SITUACIÓN DEFICIENCIAS DETERMINADAS      PREVIO       DURANTE       POSTERIOR

DEPARTAMENTO:	RETALHULEU	MUNICIPIO:	SAN MARTÍN ZAPOTITLÁN
NOMBRE DEL ESTABLECIMIENTO:	EODP ANEXA A EORM	DIRECCIÓN DEL ESTABLECIMIENTO:	COMUNIDAD ARMENIA ORTIZ
CÓDIGO DEL ESTABLECIMIENTO:	11-04-1088-42	FECHA:	14/06/2024

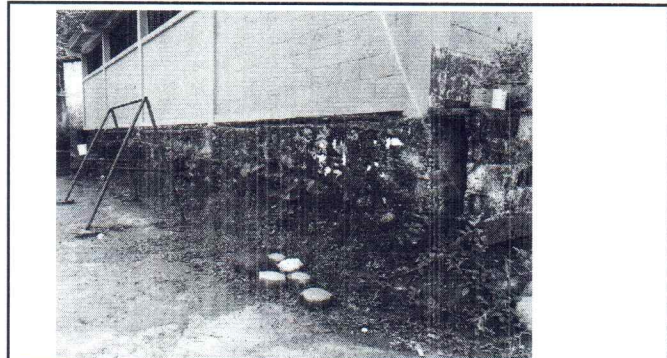
Foto 1: Se observa mal estado del cimiento, que poco se ha ido desprendiendo, por lo que es necesario reforzarlo.

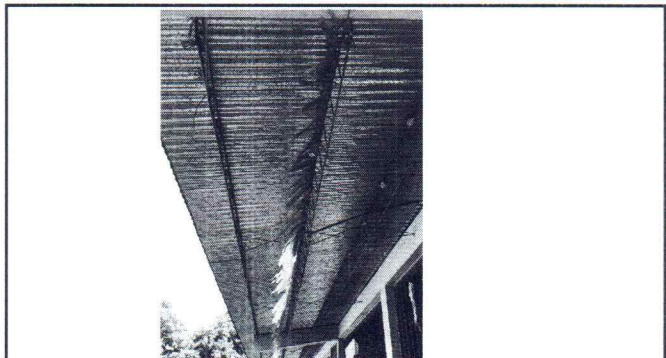
Foto 2: Se observa que la estructura de soporte se encuentra deteriorada, por lo que es necesario darle mantenimiento para prevenir su deterioro.

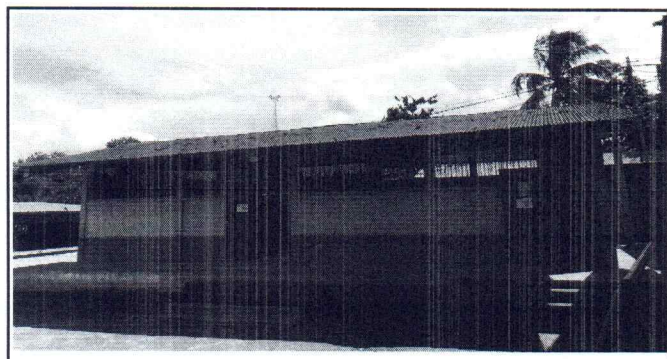
Foto 3: Se observa que es necesario cambiar la lámina del módulo de aulas, ya que se observa el deterioro de la misma.

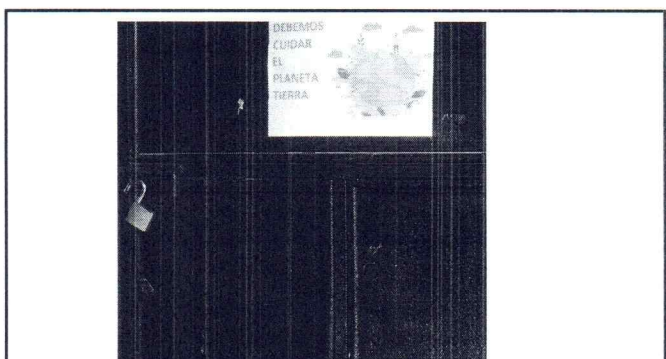
Foto 4: Se observa que la puerta tiene la chapa sellada completamente, es necesario sustituirla por una chapa de buena calidad.

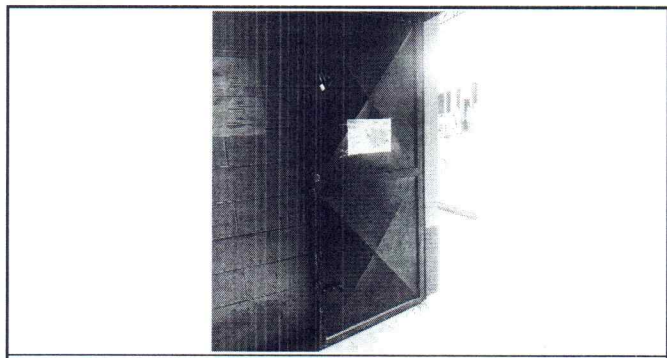
Foto 5: Se observa que la puerta está dañada en la parte inferior, por lo que es necesario darle mantenimiento.

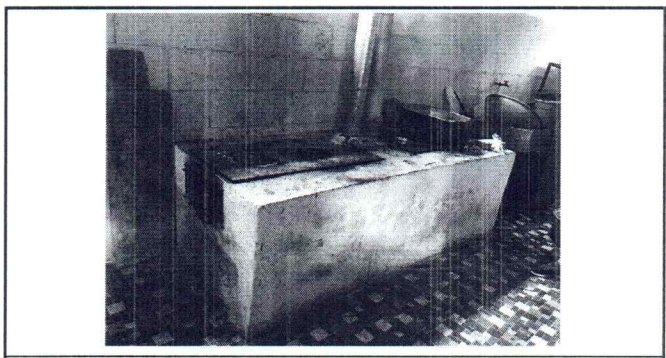
Foto 6: Se observa el mal estado de la estufa rural, presenta rajaduras en el área de la chimenea y las planchas están muy deterioradas.

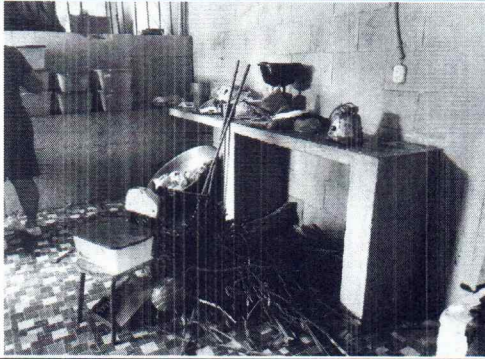
Foto 7: Se observa que la situación actual del área donde preparan los alimentos, no permite su correcta limpieza por el material del que está hecha, por lo que es necesario colocar azulejo.

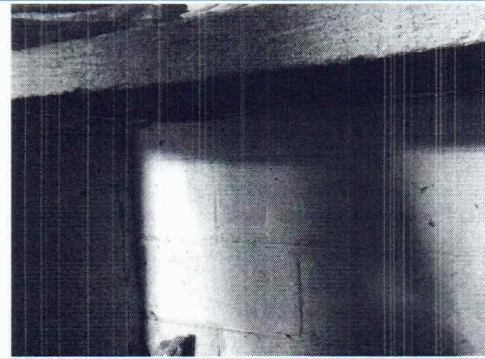
Foto 8: Se observan que el mostrador de cocina en el cual preparan los alimentos, en la parte inferior necesita que se pueda repellar por las grietas y deterioro evidenciado.

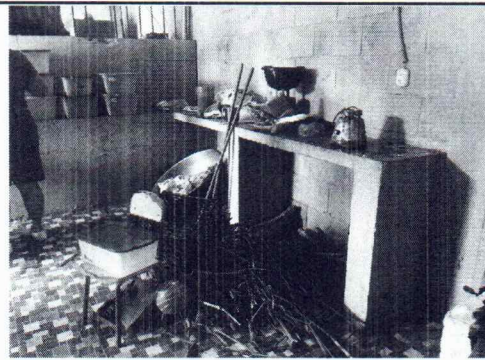
Foto 9: Se observa desgaste en la pintura, por lo cual es necesario aplicar nuevamente.

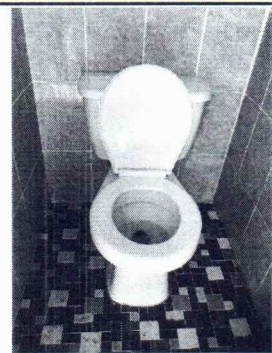
Foto 10: Se necesita reparar el inodoro, ya que no funciona correctamente ni retiene el agua.

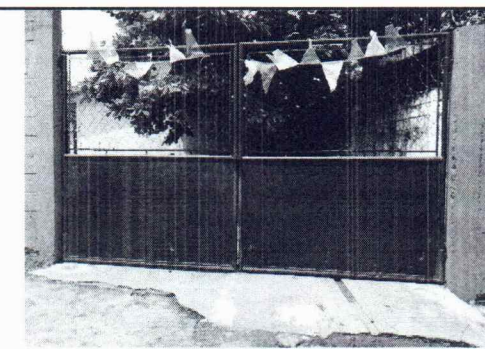
Foto 11: Se observa que es necesario tapar por completo, sustituyendo la malla para evitar cualquier incidente.
