SITUACIÓN DEFICIENCIAS DETERMINADAS: PREVIO DURANTE POSTERIOR

DEPARTAMENTO:	Retalhuleu	MUNICIPIO:	San Felipe
NOMBRE DEL ESTABLECIMIENTO:	EODP Caserio Guadalupe	DIRECCIÓN DEL ESTABLECIMIENTO:	Caserio Guadalupe
CÓDIGO DEL ESTABLECIMIENTO:	11-05-0001-42	FECHA:	10 de junio de 2024

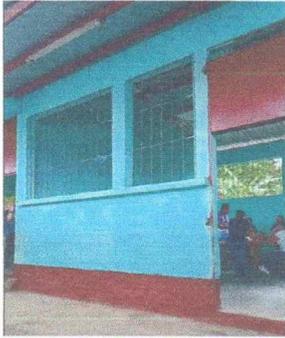
SE OBSERVA QUE EL MURO DEL AULA SE ENCUENTRA DETERIORADO Y SE NECESITA TRABAJARLO

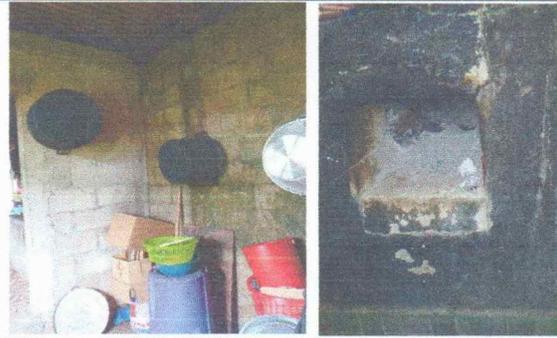
SE OBSERVA QUE LA COCINA YA NO ESTA EN FUNCIONAMIENTO Y SE NECESITA EL CAMBIO DE LA MISMA

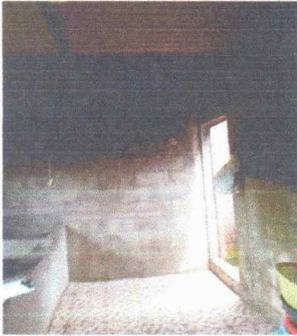
SE OBSERVA QUE LA ESTRUCTURA DE METAL YA NO ESTA EN CONDICIONES ADECUADAS Y SE NECESITA CAMBIAR LOS BALCONES

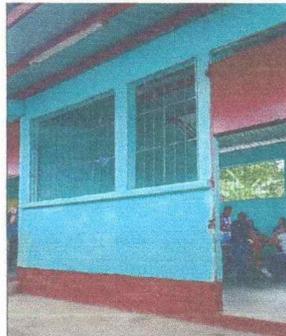
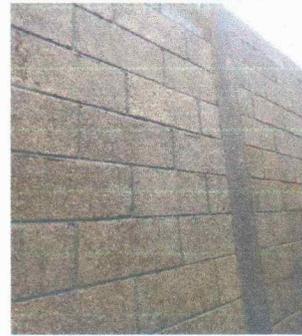
EL MURO PERIMETRAL NECESITA MANTENIMIENTO Y REPELLO DEL M

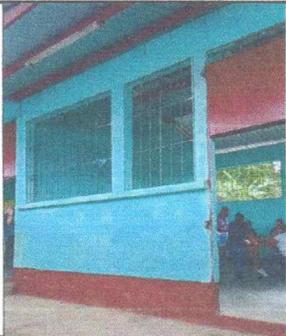
SE OBSERVA QUE LA LAMINA YA PRESENTA DETERIORO Y NECESITA CAMBIO DEL MISMO

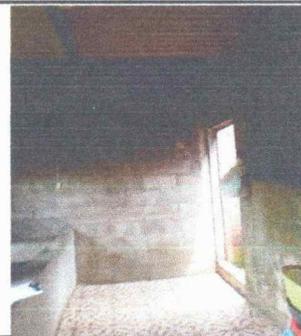
SE NECESITA SUSTITUCION DE PISO CERAMICO PARA MEJORAR LA INSTALACION DE LA COCINA Y ASI MEJORAR LA ALIMENTACION ESCOLAR
