SITUACIÓN DEFICIENCIAS DETERMINADAS

DEPARTAMENTO:	Retalhuleu	MUNICIPIO:	San Felipe
NOMBRE DEL ESTABLECIMIENTO:	EORM Caserio Guadalupe	DIRECCIÓN DEL ESTABLECIMIENTO:	Casero Guadalupe
CÓDIGO DEL ESTABLECIMIENTO:	11-05-0004-43	FECHA:	17/09/2024

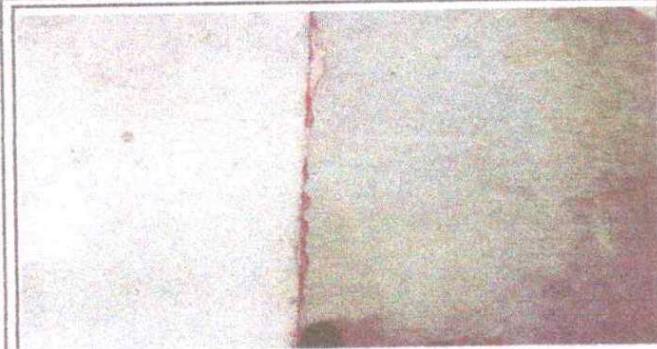
Foto 1: El piso una parte está hundido por mala compactación

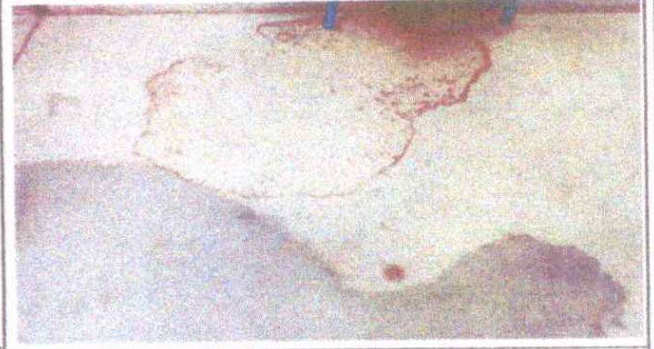
Foto 2: El piso de cemento ya está cariado

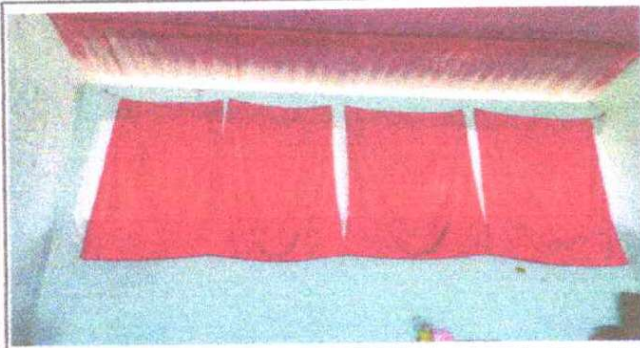
Foto 3: En los balcones están sujetadas cortinas para que la brisa de agua no entre al laboratorio de computación

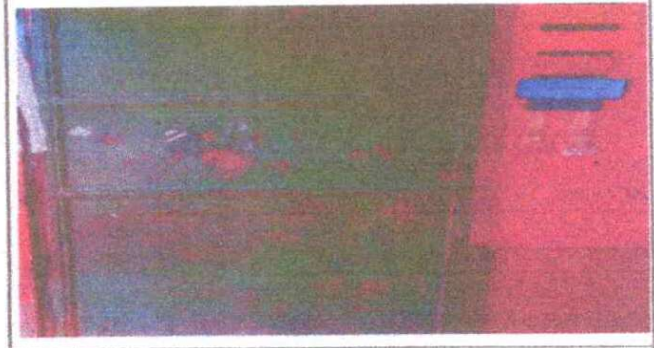
Foto 4: Las puertas ya requieren mantenimiento; la pintura ya está en malas condiciones

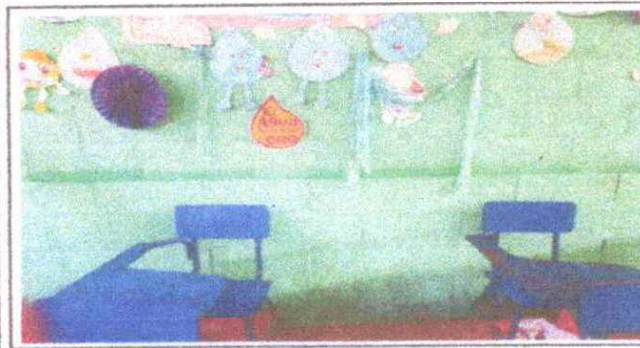
Foto 5: La pintura no tiene el mismo color fuerte en toda la pared
