**REGISTRO FOTOGRÁFICO
PROGRAMA DE MANTENIMIENTO DE EDIFICIOS ESCOLARES PÚBLICOS**

PRA-FOR-123
Versión 1

Ministerio de Educación
GUATEMALA

DEPARTAMENTO:	Retalhuleu	MUNICIPIO:	San Felipe
NOMBRE DEL ESTABLECIMIENTO:	EORM Caserio Guadalupe	DIRECCIÓN DEL ESTABLECIMIENTO:	Caserio Guadalupe
CÓDIGO DEL ESTABLECIMIENTO:	11-05-0004-43	FECHA:	17/09/2024

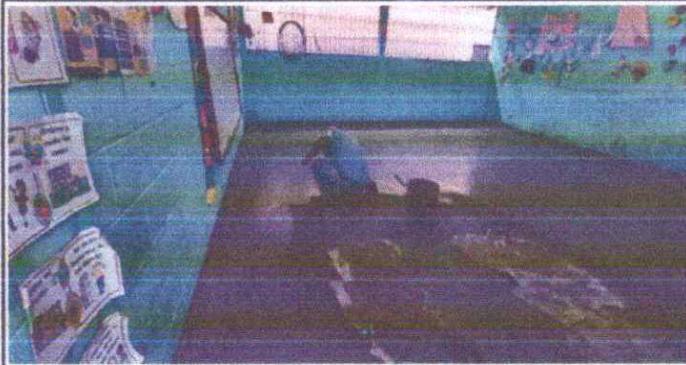
Foto 1: El piso una parte esta hundido por mala compactacion

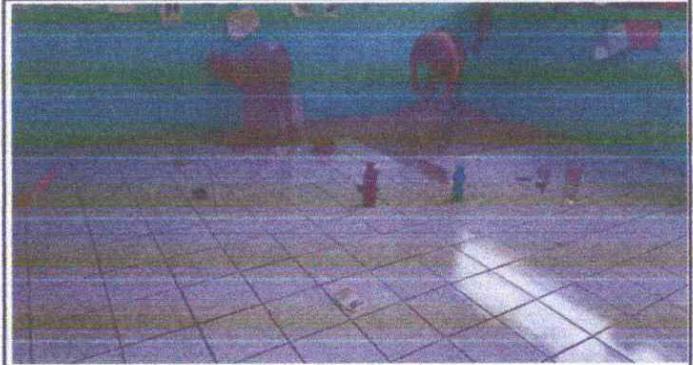
Foto 2: El piso de cemento ya esta cariado

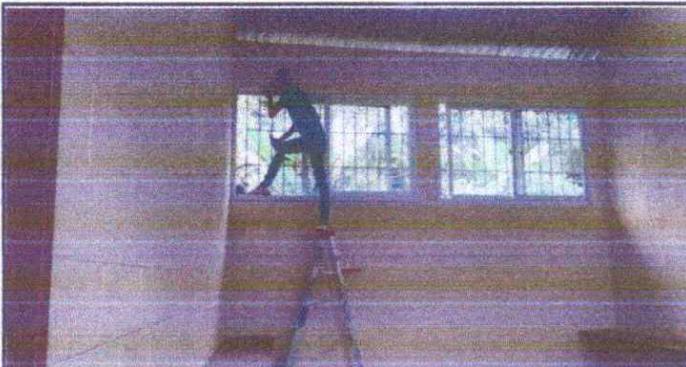
Foto 3: En los balcones esta sujetado cortinas para que la briza de agua no entre al laboratorio de computacion

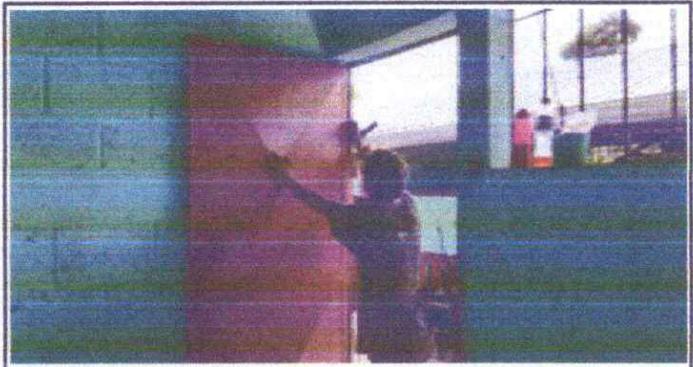
Foto 4: las puertas ya requieren mantenimiento la pintura ya esta en malas condiciones

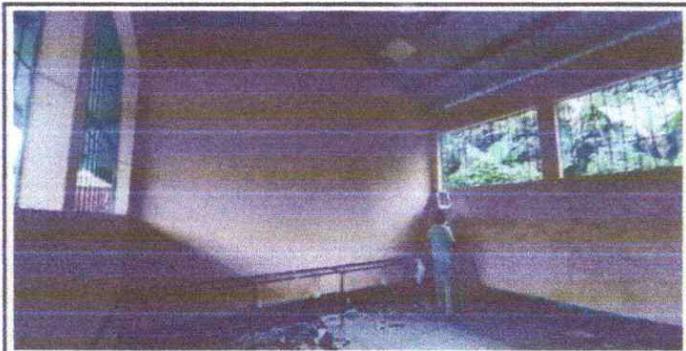
Foto 5: La pintura no tiene los mismo color fuerte en toda la pared
