## REGISTRO FOTOGRÁFICO PROGRAMA DE MANTENIMIENTO DE EDIFICIOS ESCOLARES PÚBLICOS

SITUACIÓN DÉFICIENCIAS DETERMINADAS

DEPARTAMENTO:	Retalhuleu	MUNICIPIO:	San Felipe
NOMBRE DEL ESTABLECIMIENTO:	EORM Caserío Las Conchas	DIRECCIÓN DEL ESTABLECIMIENTO:	Caserío Las Conchas
CÓDIGO DEL ESTABLECIMIENTO:	11-05-0005-43	FECHA:	17 de septiembre de 2024

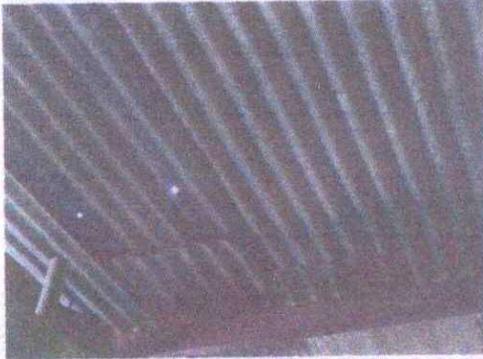
Foto 1: Sustrucción de lamina troquelada aluzinc calibre 26: Se observa que las laminas estan picadas, entra demasiada agua.

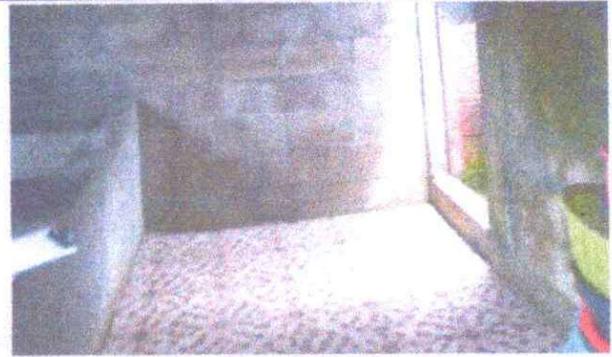
Foto 4: Suministro de piso ceramico: Se observa que el piso se encuentra con grietas.

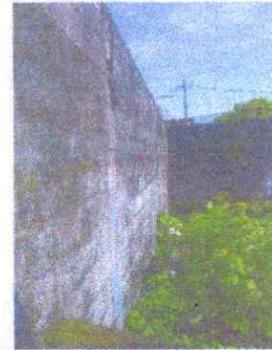
Foto 6: Repello de muro: Se observa que hace falta repello al muro.

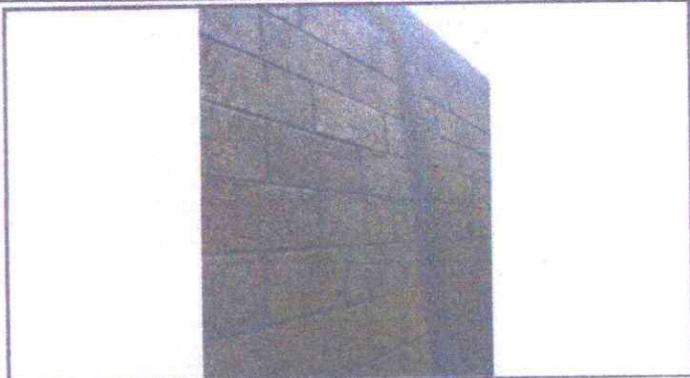
Foto 7: Cernido de muro: Se puede observar que el muro no tiene cernido.

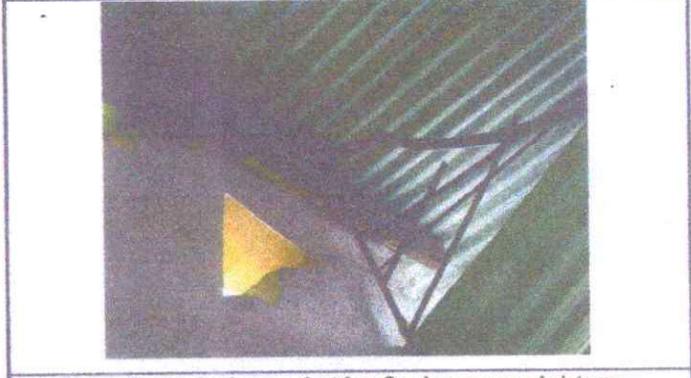
Foto 8: Sustitución de sistema eléctrico: Se observa que el sistema eléctrico esta en mal estado.

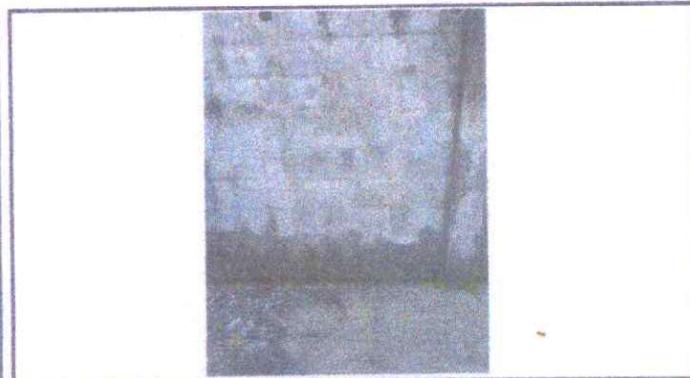
Foto 9: Resane y aplicación de pintura latex: Se observa que la pared esta en mal estado y no cuenta con pintura.

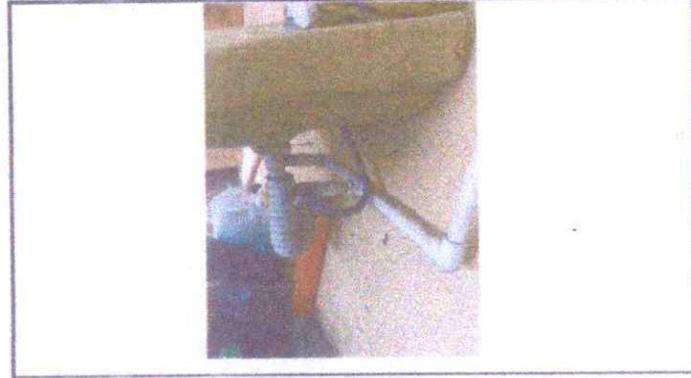
Foto 10: Sustitución de lavamanos: Se observa que el lavamanos esta en mal estado.

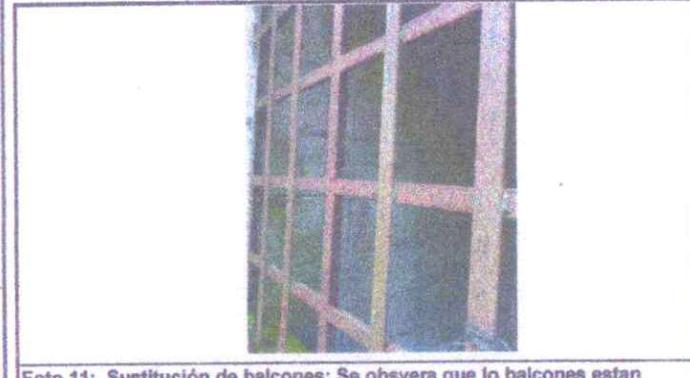
Foto 11: Sustitución de balcones: Se observa que lo balcones estan oxidados.
