SITUACIÓN DEFICIENCIAS DETERMINADAS

REGISTRO FOTOGRÁFICO PROGRAMA DE MANTENIMIENTO DE EDIFICIOS ESCOLARES PÚBLICOS

DEPARTAMENTO:	Retalhuleu	MUNICIPIO:	San Felipe
NOMBRE DEL ESTABLECIMIENTO:	EORM Caserío Las Conchas	DIRECCIÓN DEL ESTABLECIMIENTO:	Caserío Las Conchas
CÓDIGO DEL ESTABLECIMIENTO:	11-05-0005-43	FECHA:	17/09/2024

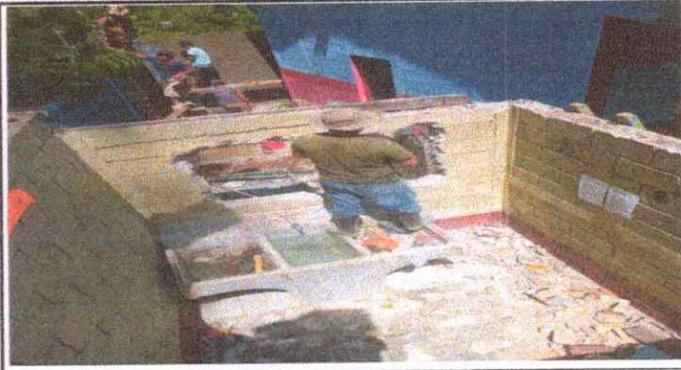
Foto 1: Sustitución de lamina troquelada aluzinc calibre 26: Se observa que las laminas estan picadas, entra demasiada agua.

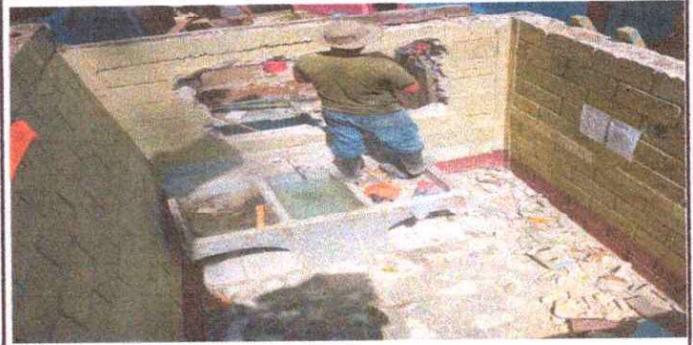
Foto 2: Sustitución de estructura de metal: Se observa que la estructura esta oxidada.

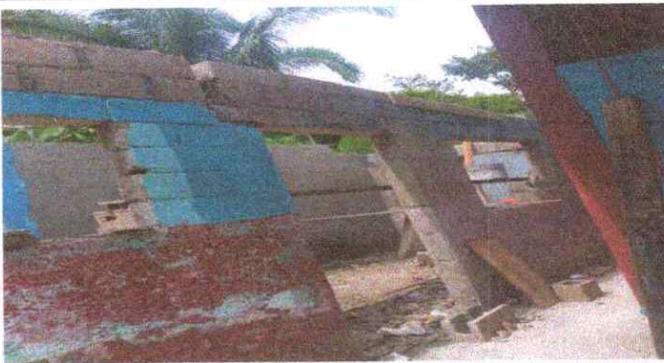
Foto 3: Sustitución de muro de aula: Se observa que el muro tiene grietas y tiene mucha porosidad.

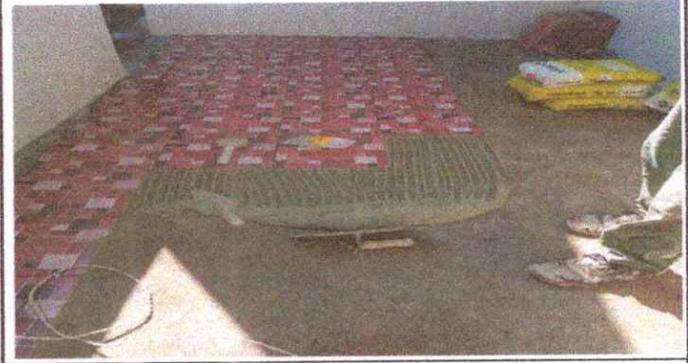
Foto 4: Suministro de piso ceramico: Se observa que el piso se encuentra con grietas.

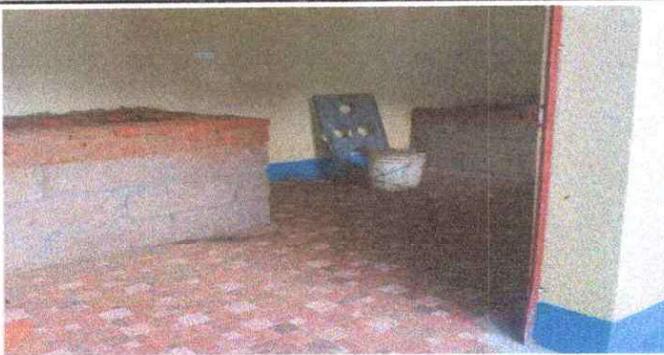
Foto 5: Sustitución de estufa rural: Se observa que la estufa se encuentra en muy mal estado.

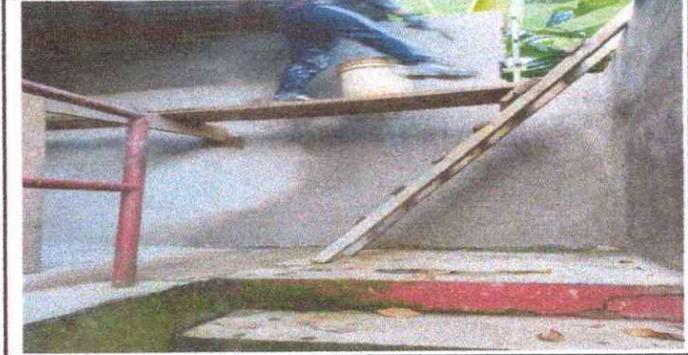
Foto 6: Repello de muro: Se observa que hace falta repello al muro.

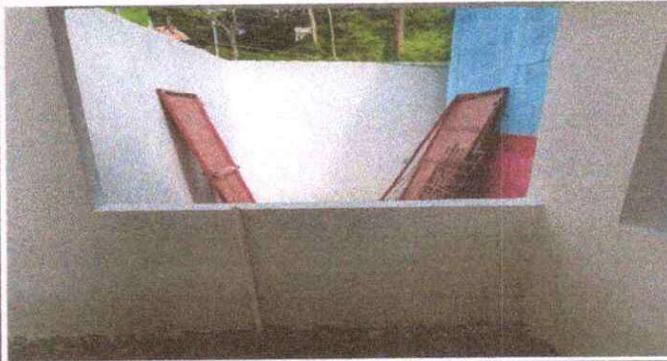
Foto 7: Cernido de muro: Se puede observar que el muro no tiene cernido.

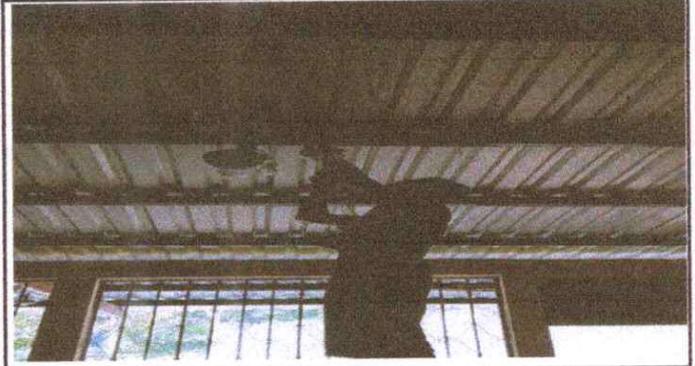
Foto 8: Sustitución de sistema eléctrico: Se observa que el sistema eléctrico está en mal estado.

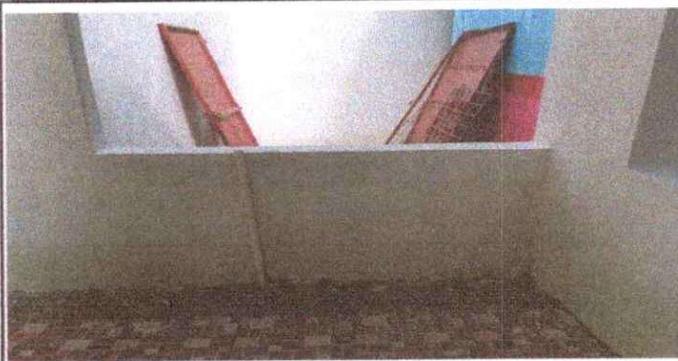
Foto 9: Resane y aplicación de pintura latex: Se observa que la pared está en mal estado y no cuenta con pintura.

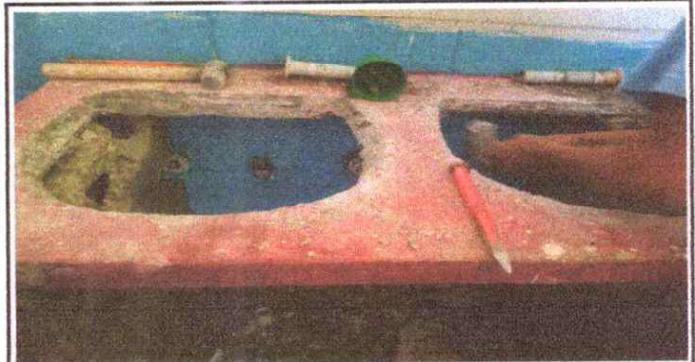
Foto 10: Sustitución de lavamanos: Se observa que el lavamanos está en mal estado.

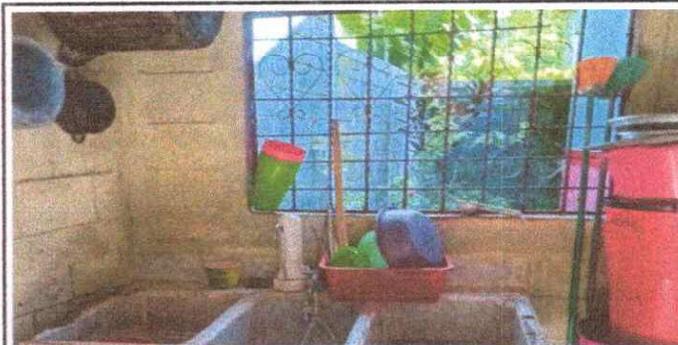
Foto 11: Sustitución de balcones: Se observa que los balcones están oxidados.
