SITUACIÓN DÉFICIENCIAS DETERMINADAS

REGISTRO FOTOGRÁFICO PROGRAMA DE MANTENIMIENTO DE EDIFICIOS ESCOLARES PÚBLICOS

DEPARTAMENTO:	Retalhuleu	MUNICIPIO:	San Felipe
NOMBRE DEL ESTABLECIMIENTO:	EORM Caserío Las Conchas	DIRECCIÓN DEL ESTABLECIMIENTO:	Caserío Las Conchas
CÓDIGO DEL ESTABLECIMIENTO:	11-05-0005-43	FECHA:	17/09/2024

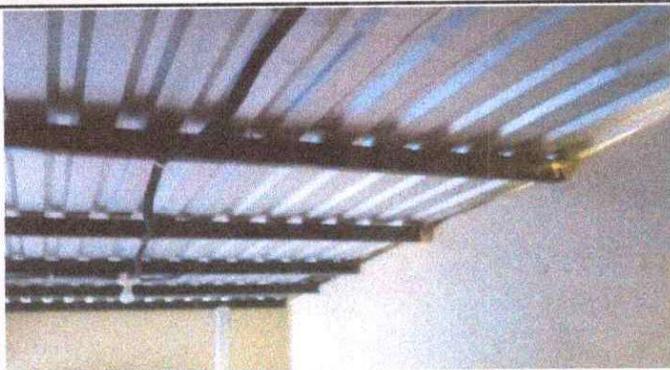
Foto 1: Sustrucción de lamina troquelada aluzinc calibre 26: Se observa que las laminas estan picadas, entra demasiada agua.

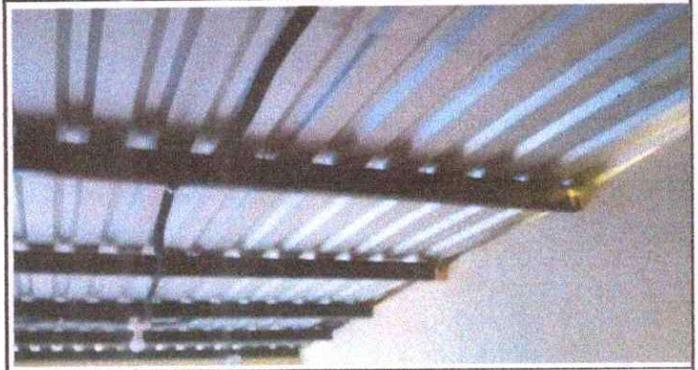
Foto 2: Sustrucción de estructura de metal: Se observa que la estructura esta oxidada.

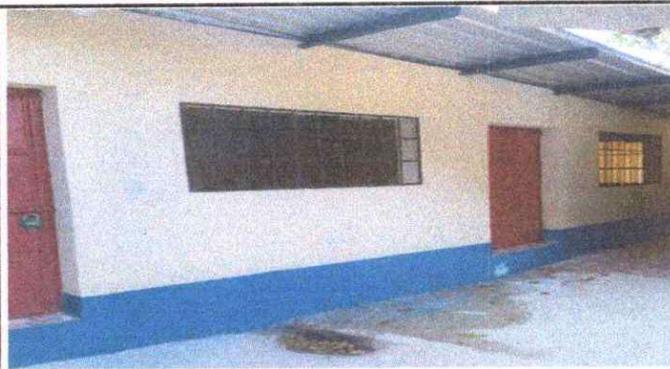
Foto 3: Sustrucción de muro de aula: Se observa que el muro tiene grietas y tiene mucha porosidad.

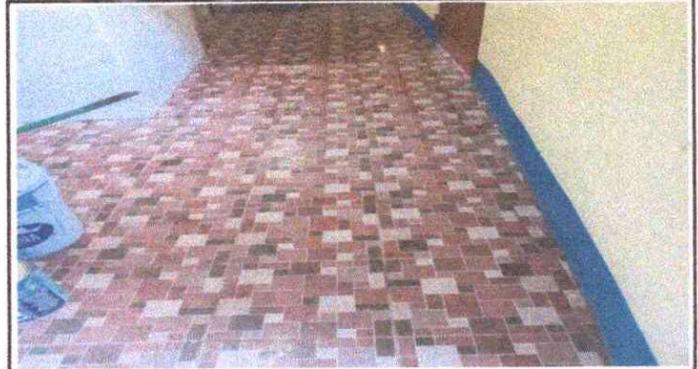
Foto 4: Suministro de piso ceramico: Se observa que el piso se encuentra con grietas.

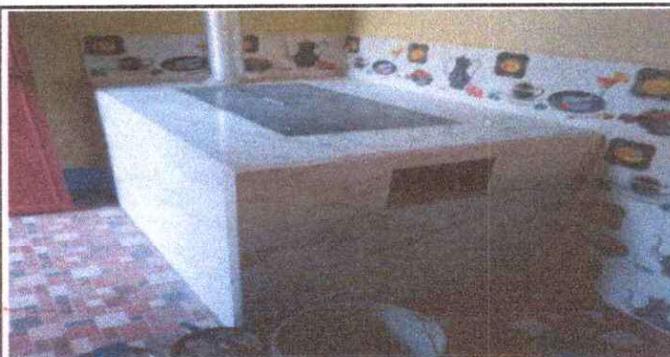
Foto 5: Sustrucción de estufa rural: Se observa que la estufa se encuentra en muy mal estado.

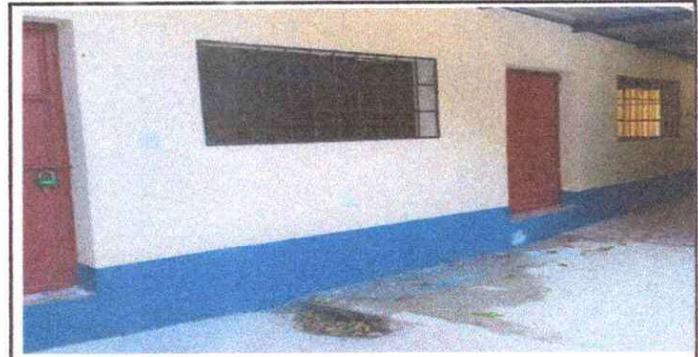
Foto 6: Repello de muro: Se observa que hace falta repello al muro.

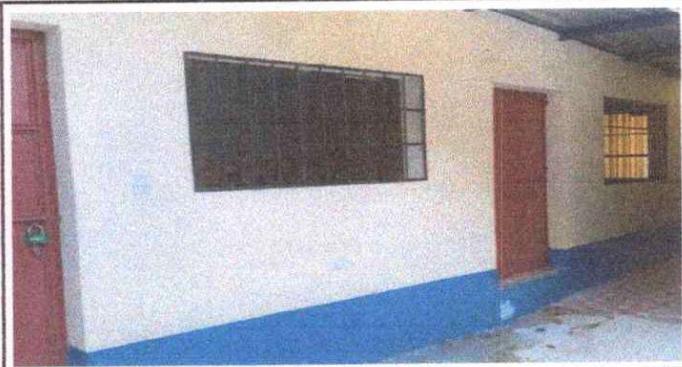
Foto 7: Cernido de muro: Se puede observar que el muro no tiene cernido.

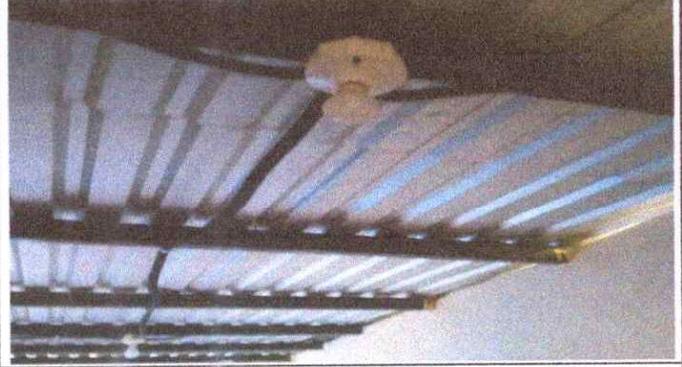
Foto 8: Sustitución de sistema eléctrico: Se observa que el sistema eléctrico está en mal estado.

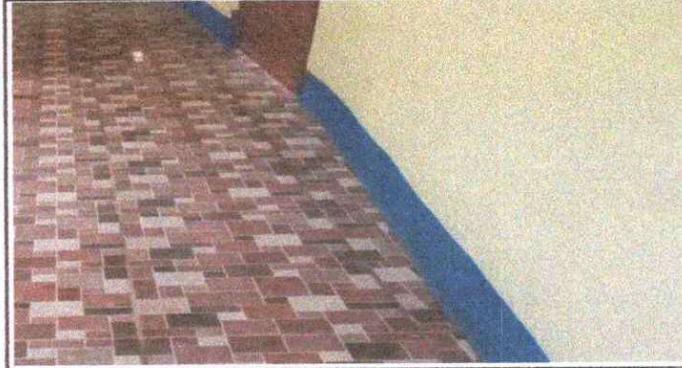
Foto 9: Resane y aplicación de pintura latex: Se observa que la pared está en mal estado y no cuenta con pintura.

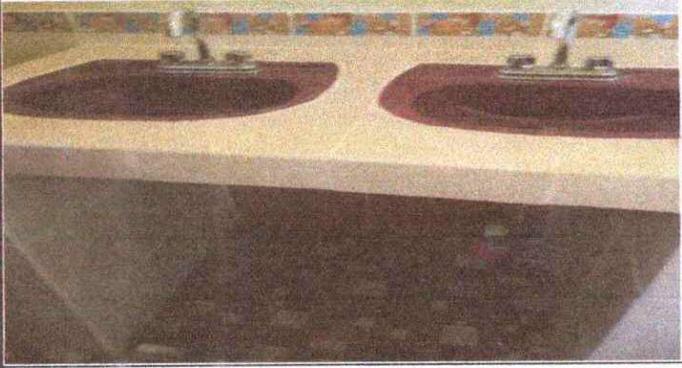
Foto 10: Sustitución de lavamanos: Se observa que el lavamanos está en mal estado.

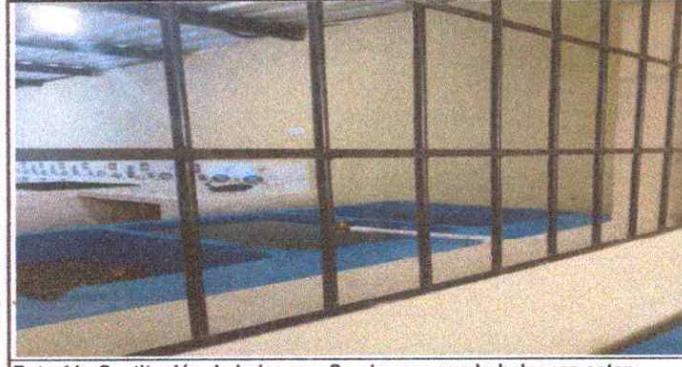
Foto 11: Sustitución de balcones: Se observa que los balcones están oxidados.
