REGISTRO FOTOGRÁFICO PROGRAMA DE MANTENIMIENTO DE EDIFICIOS ESCOLARES PÚBLICOS

SITUACIÓN DEFICIENCIAS DETERMINADAS

DEPARTAMENTO:	Retalhuleu	MUNICIPIO:	San Felipe
NOMBRE DEL ESTABLECIMIENTO:	EODP anexa a EORM	DIRECCIÓN DEL ESTABLECIMIENTO:	Caserío Las Conchas
CÓDIGO DEL ESTABLECIMIENTO:	11-05-0009-42	FECHA:	17 de septiembre de 2024

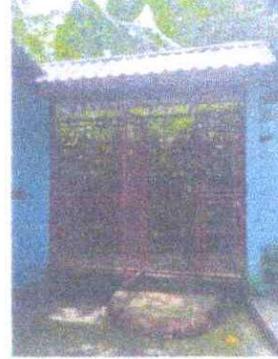
Foto 2: Sustitución de porton de malla por metal: Se observa que esta muy picado y oxidado.

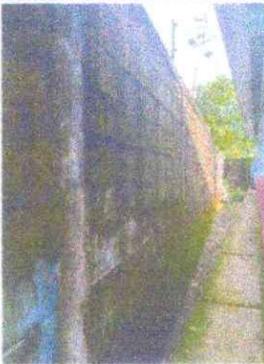
Foto 3: Sustitución de Muro Perimetral: Se observa que esta muy agrietado.

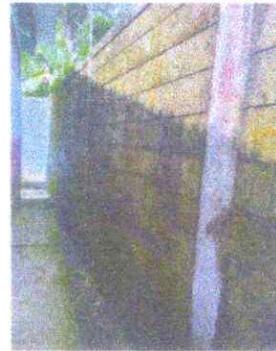
Foto 4: Repello de muro: Se observa que no cuenta con el repello.

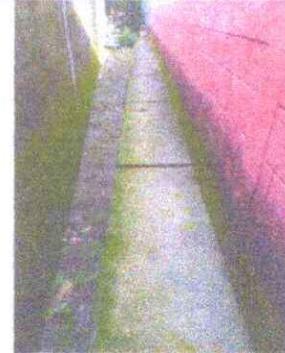
Foto 6: Reparación de planchas de concreto: Seobserva en mal estado con partes quebradas.

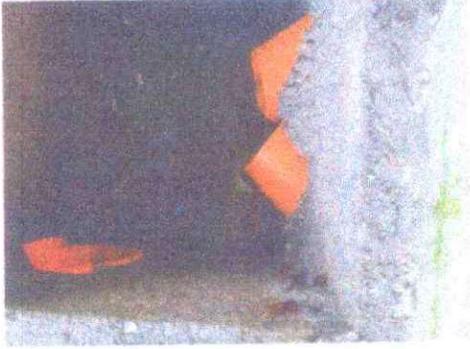
Foto 7: Reparación de tapaderas de caja: Se observa que no cuenta con tapadera.

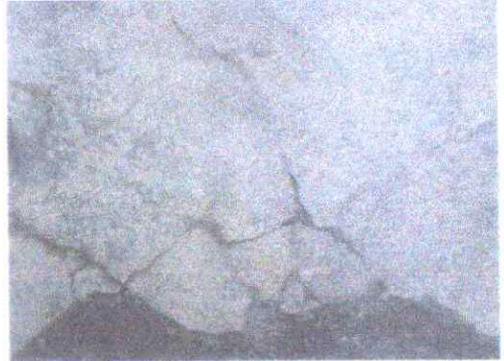
Foto 8: Reparación de piso de torta de concreto: Se observa con muchas grietas en toda la plancha.
