REGISTRO FOTOGRÁFICO PROGRAMA DE MANTENIMIENTO DE EDIFICIOS ESCOLARES PÚBLICOS

SITUACIÓN DÉFICIENCIAS DETERMINADAS

DEPARTAMENTO:	Retalhuleu	MUNICIPIO:	San Felipe
NOMBRE DEL ESTABLECIMIENTO:	EODP anexa a EORM	DIRECCIÓN DEL ESTABLECIMIENTO:	Caserío Las Conchas
CÓDIGO DEL ESTABLECIMIENTO:	11-05-0009-42	FECHA:	17/09/2024

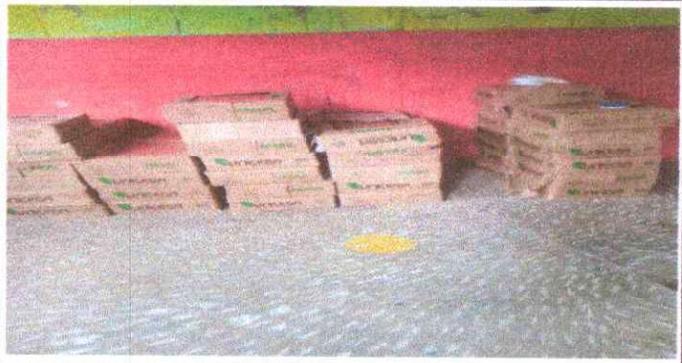
Foto 1: Suministro de piso cerámico: Se observa que se encuentra con muchas grietas (mal estado)

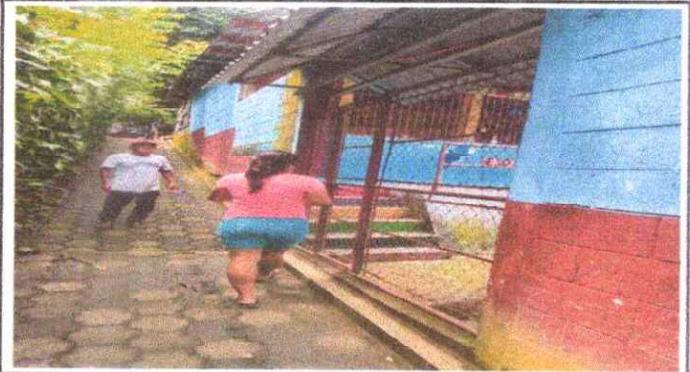
Foto 2: Sustitución de porton de malla por metal: Se observa que esta muy picado y oxidado.

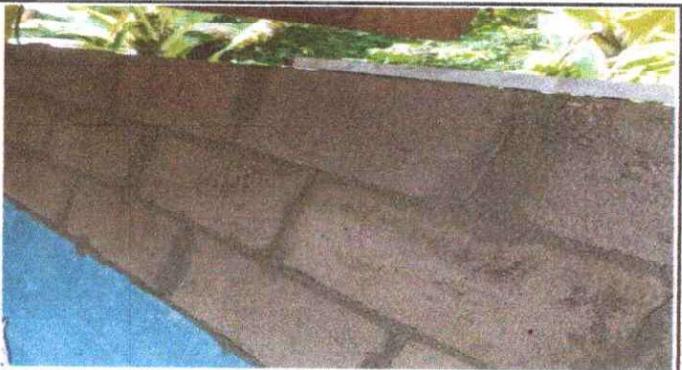
Foto 3: Sustitución de Muro Perimetral: Se observa que esta muy agrietado.

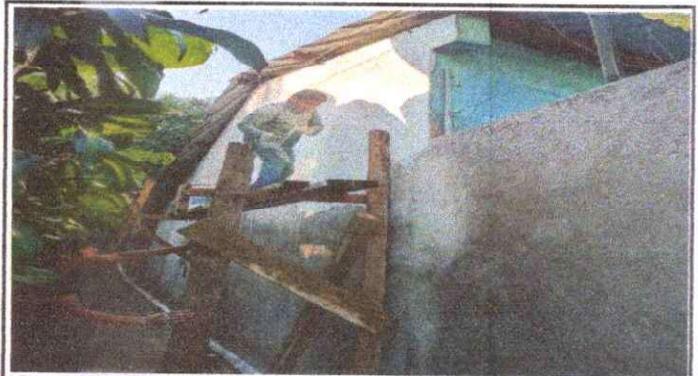
Foto 4: Repello de muro: Se observa que no cuenta con el repello.

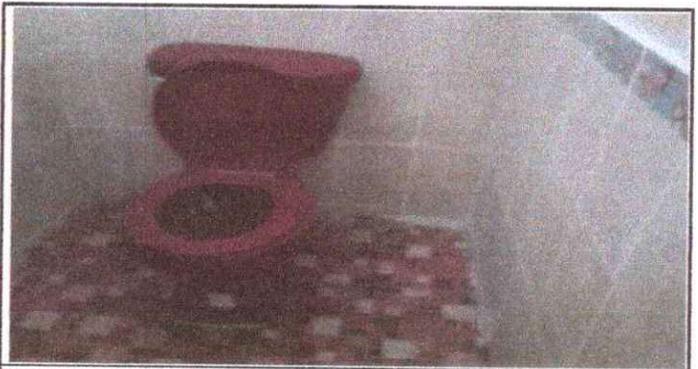
Foto 5: Sustitución de inodoro: Se observa con muchas fugas de agua y la taza esta rajada.

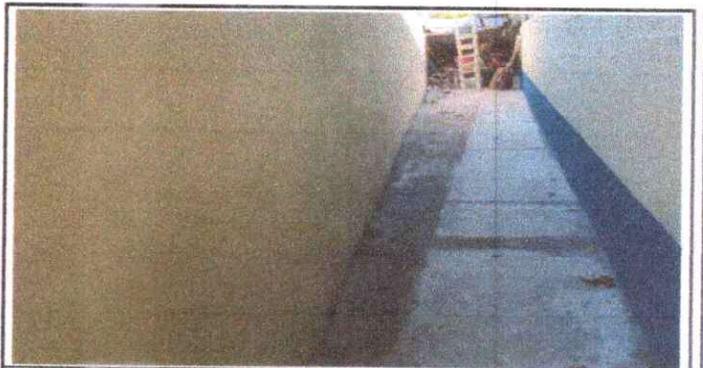
Foto 6: Reparación de planchas de concreto: Se observa en mal estado con partes quebradas.

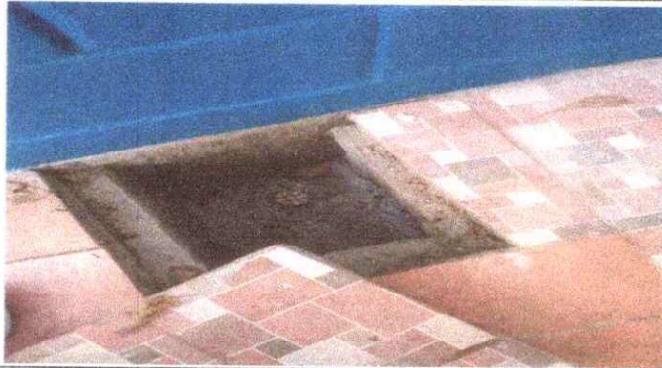
Foto 7: Reparación de tapaderas de caja: Se observa que no cuenta con tapadera.

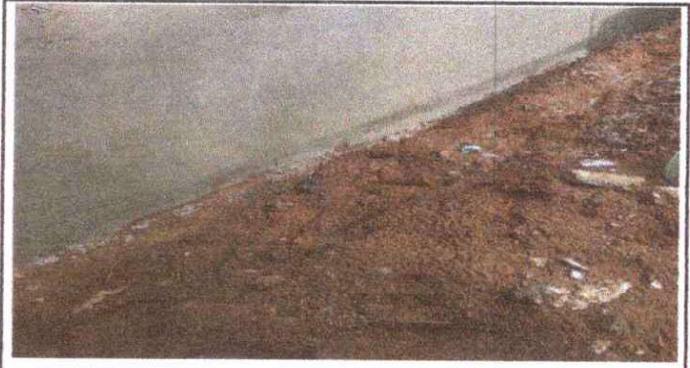
Foto 8: Reparación de piso de torta de concreto: Se observa con muchas grietas en toda la plancha.
