SITUACIÓN DEFICIENCIAS DETERMINADAS

DEPARTAMENTO:	RETALHULEU	MUNICIPIO:	SAN FELIPE
NOMBRE DEL ESTABLECIMIENTO:	EODP HILARIO GALINDO	DIRECCIÓN DEL ESTABLECIMIENTO:	CALLE DEL CEMENTERIO BARRIO EL CAMPO
CÓDIGO DEL ESTABLECIMIENTO:	11-05-0120-42	FECHA:	10 de junio de 2024

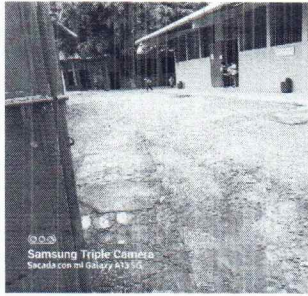
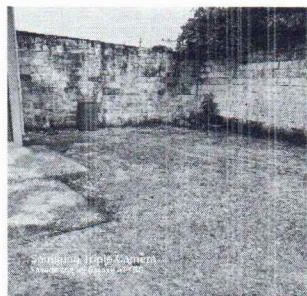
SE OBSERVA QUE EL AGUA PLUVIAL NO TIENE SALIDA SE ESTANCA EL AGUA Y NO EXISTE SALIDA DE AGUAS NEGRAS

SUMINISTRO E INSTALACION DE CAJAS DE REGISTRO PARA AGUAS NEGRAS Y PLUVIALES

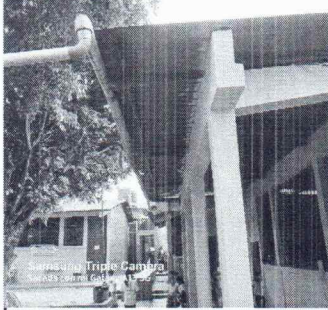
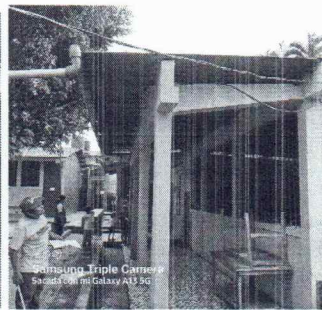
SE OBSERVA QUE LA ESTRUCTURA DE MADERA YA NO ES FUNCIONAL Y SE DEBE SUSTITUIR

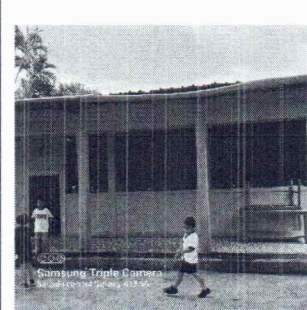
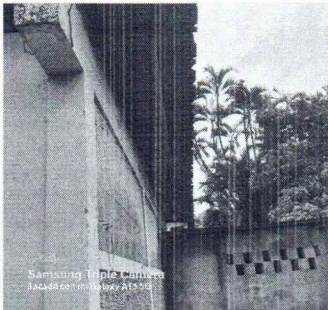
SE OBSERVA QUE LA LAMINA TROQUELADA YA NO ESTA EN OPTIMAS CONDICIONES Y SE DEBE TRABAJAR LA SUSTITUCION DE LA MISMA
