# REGISTRO FOTOGRÁFICO PROGRAMA DE MANTENIMIENTO DE EDIFICIOS ESCOLARES PÚBLICOS

SITUACIÓN DEFICIENCIAS DETERMINADAS

| NOMBRE DEL ESTABLECIMIENTO: | E.O.U.M. Hilario Galindo | DIRECCIÓN DEL ESTABLECIMIENTO: | Diagonal 3 6-26 Zona 4 |

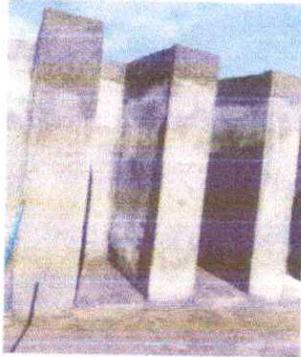
Foto 1: REPELLO DE MURO

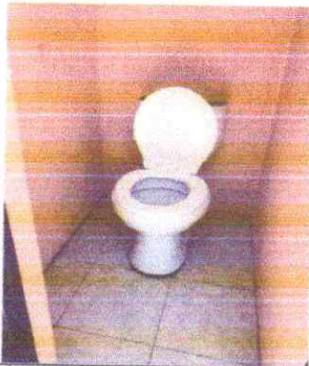
Foto 3: SUSTITUCIÓN DE INODORO (INCLUYE INSTALACIÓN HIDRÁULICA Y SANITARIA)

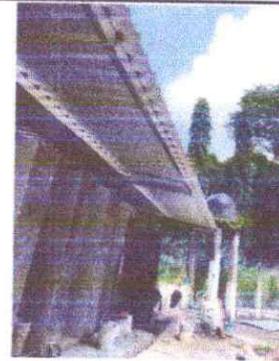
Foto 4: Sustitución de lámina por lámina troquelada aluzinc calibre 26 (incluye capote, toenillo, desmontaje y montaje)

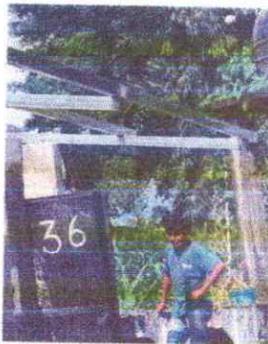
Foto 5: Sustitución de estructura de soporte de madera por metal

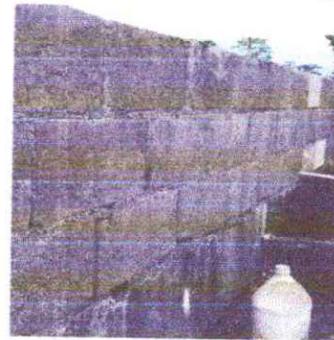
Foto 6: Sustitución de muro perimetral de block

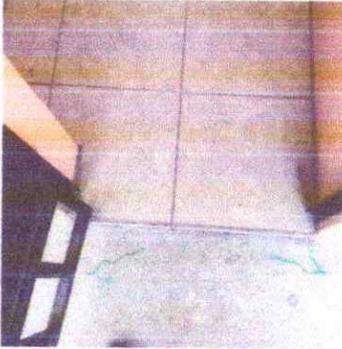
Foto 7: Sustrucción de piso cerámico

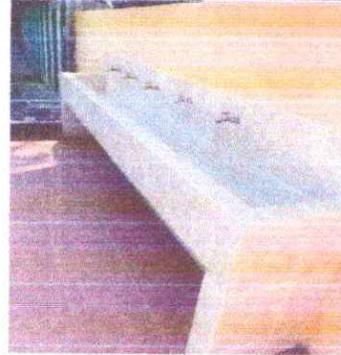
Foto 8: Reparación y sustitución de azulejo

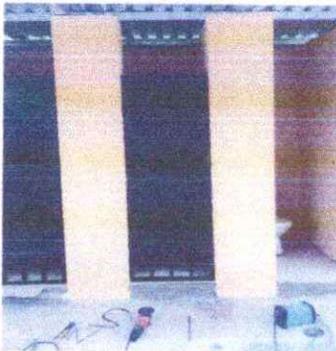
Foto 9: Sustrucción de puerta en servicio sanitario

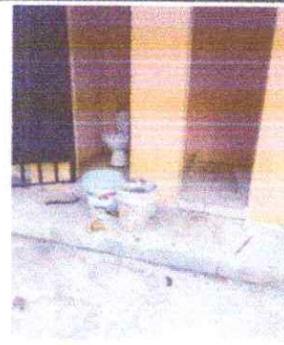
Foto 10: Resane, aplicación pintura látex acrílica en muros exteriores e interiores (incluye mejor en deformaciones y agujeros)
