SITUACIÓN DEFICIENCIAS DETERMINADAS

DEPARTAMENTO:	Retalhuleu	MUNICIPIO:	San Felipe
NOMBRE DEL ESTABLECIMIENTO:	EORM	DIRECCIÓN DEL ESTABLECIMIENTO:	Cantón Tierra Colorada
CÓDIGO DEL ESTABLECIMIENTO:	11-05-0137-43	FECHA:	25/11/2024

# REGISTRO FOTOGRÁFICO PROGRAMA DE MANTENIMIENTO DE EDIFICIOS ESCOLARES PÚBLICOS

PRA-FOR-123  
Versión 1

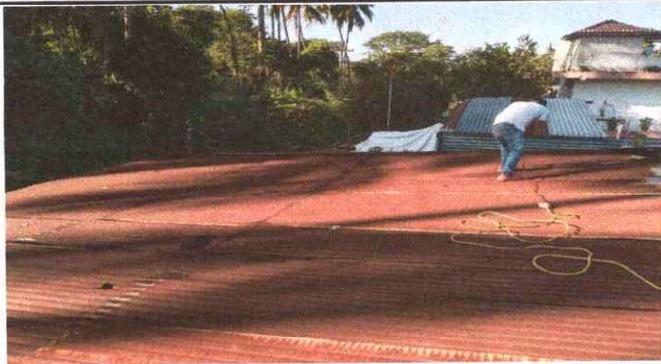
Foto 1: Sustitución de lamina troquelada calibre 26: Se observa que las laminas estan muy picadas entra demasiada agua.

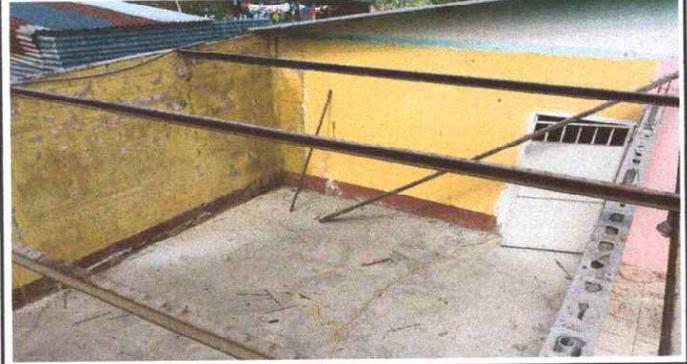
Foto 2: Sustitución de estructura de metal por metal: Se observa que las costaneras estan muy oxidadas y muy picadas.

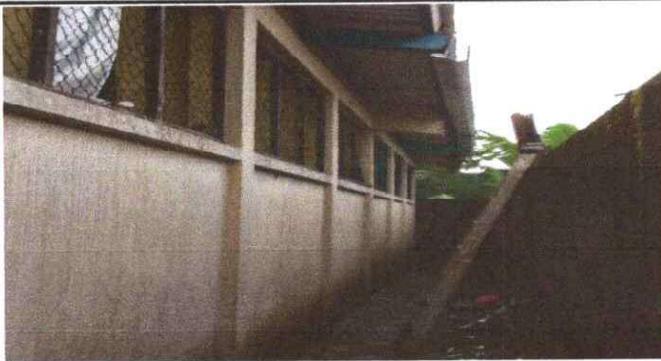
Foto 3: Sustitución de balcones de metal: Se observa que estan picados por oxido.

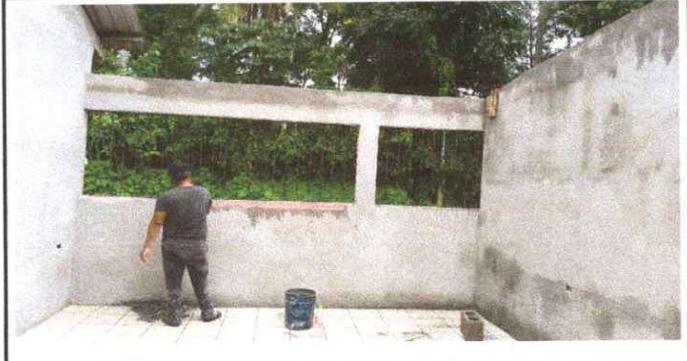
Foto 4: Repello de muro: Se observa que no tiene repello la pred y tiene mucha humedad.

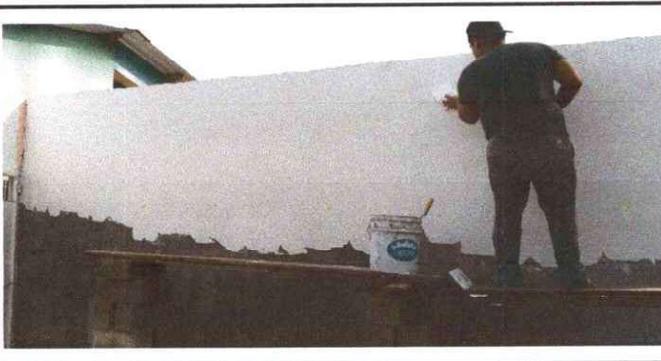
Foto 5: Cernido de muro: Se observa que falta una parte del muro que no esta cernido.

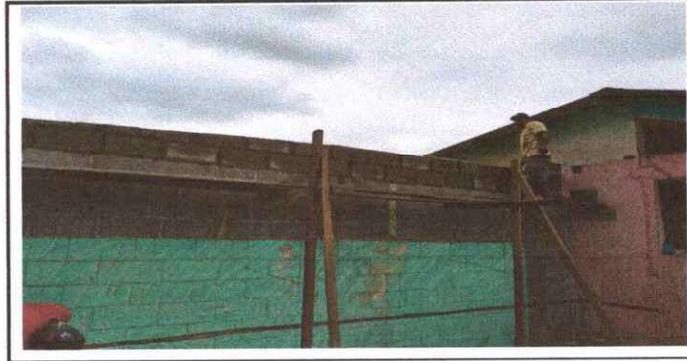
Foto 6: Sustitución de muro perimetral de block: Se puede observar que el muro tiene grietas y mucha porosidad.

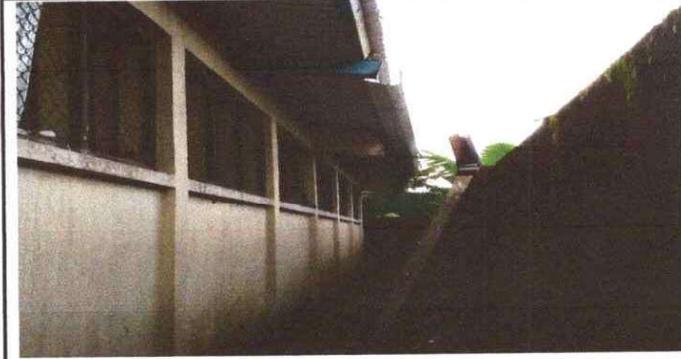
Foto 7: Sustrucción de canal de metal: Se observa que el canal esta en partes quebradas.

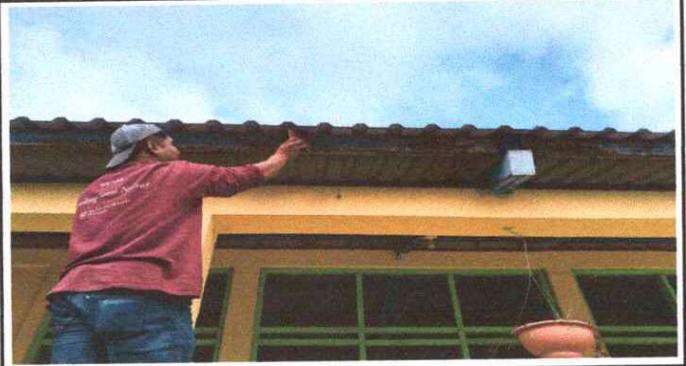
Foto 8: Mantenimiento estructura de soporte de metal: Se observa que la estructura tiene mucho oxido.
