**REGISTRO FOTOGRÁFICO  
PROGRAMA DE MANTENIMIENTO DE EDIFICIOS ESCOLARES PÚBLICOS**

PRA-FOR-123  
Versión 1

SITUACIÓN DEFICIENCIAS DETERMINADAS

DEPARTAMENTO:	Retalhuleu	MUNICIPIO:	San Felipe
NOMBRE DEL ESTABLECIMIENTO:	EODP Anexa a EORM	DIRECCIÓN DEL ESTABLECIMIENTO:	Cantón Francisco Vela
CÓDIGO DEL ESTABLECIMIENTO:	11-05-0843-42	FECHA:	27 de noviembre 2024

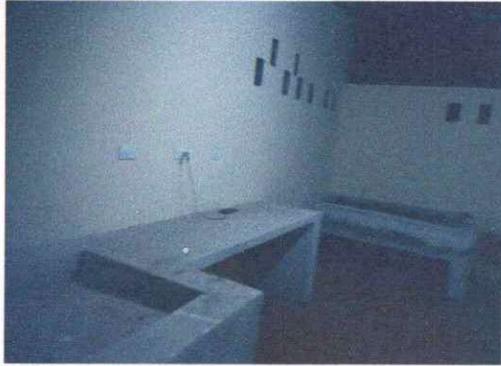
Foto 7: Resane y aplicación de pintura: Se observa que las paredes están en malas condiciones.

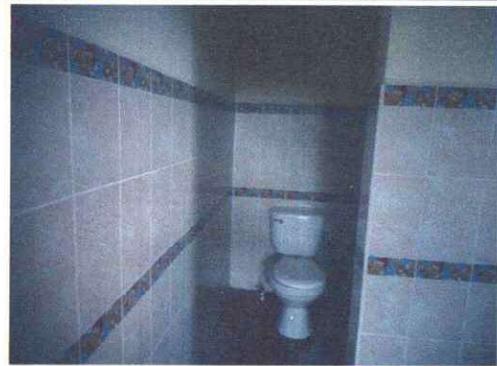
Foto 8: Sustitución de inodoro: se observa que ya están quebrados y no están aptos para el servicio.

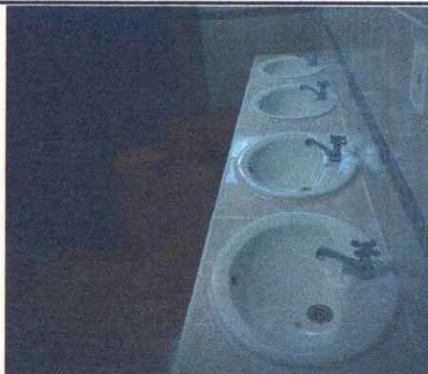
Foto 9: Suministro de lavamanos: los niños no tienen área específica para lavarse las manos.

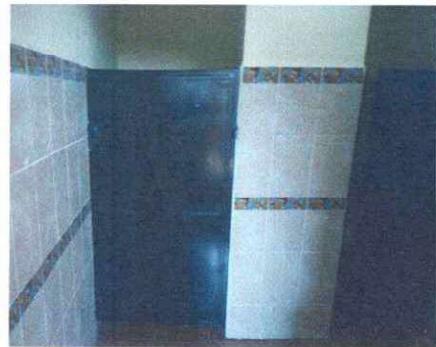
Foto 10: Sustitución de puerta de servicio sanitario: las puertas están deterioradas.

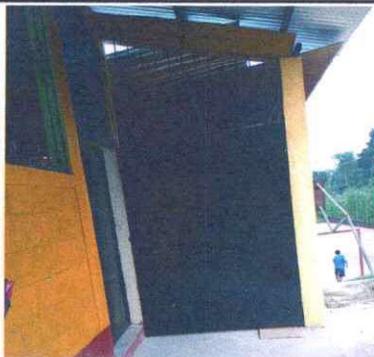
Foto 11: Sustitución de porton: se encuentra deteriorado de varios lados.

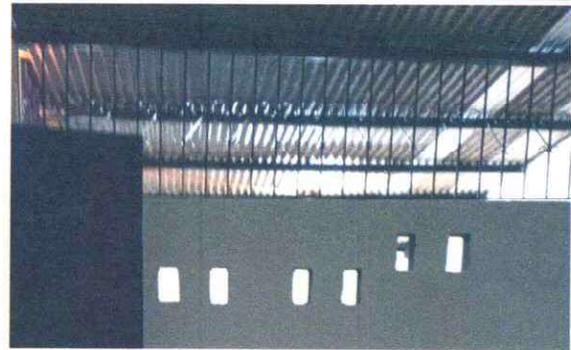
Foto 12: Sustitución de balcon no cuenta con seguridad en cocina.

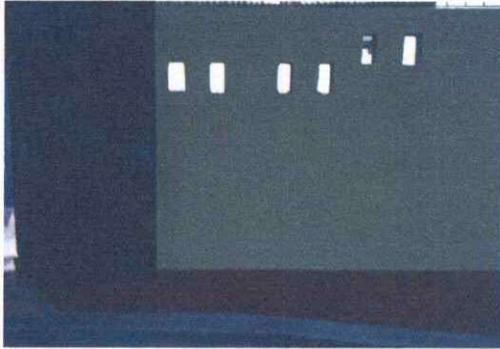
Foto 1: Reparación de muro perimetral de block: Se observa que el muro tiene altura baja

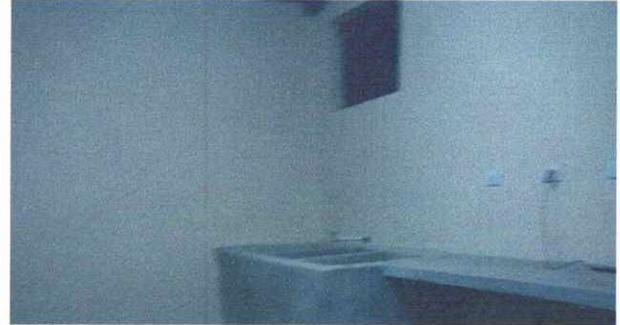
Foto 2: Repello de muro: Las paredes están demasiado rusticas en la cocina.

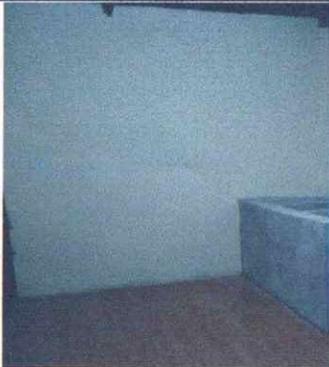
Foto 3: Alisado de muro: se necesita tener un ambiente higienico para cocinar

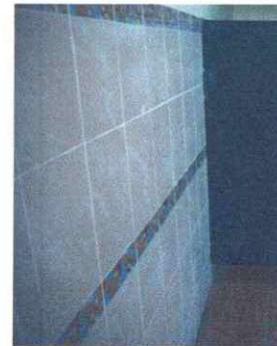
Foto 6: Suministro de azulejo: se observo que el ambiente no es apto para baños

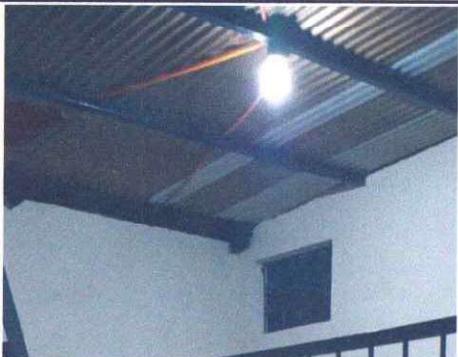
Foto 13: Sustitución de sistema electrico: el sistema esta deteriorado
