SITUACIÓN DEFICIENCIAS DETERMINADAS

DEPARTAMENTO:	Retalhuleu	MUNICIPIO:	San Felipe
NOMBRE DEL ESTABLECIMIENTO:	EORM	DIRECCIÓN DEL ESTABLECIMIENTO:	Aldea Nuevo Palmar
CÓDIGO DEL ESTABLECIMIENTO:	11-05-1063-43	FECHA:	17 de septiembre del 2024

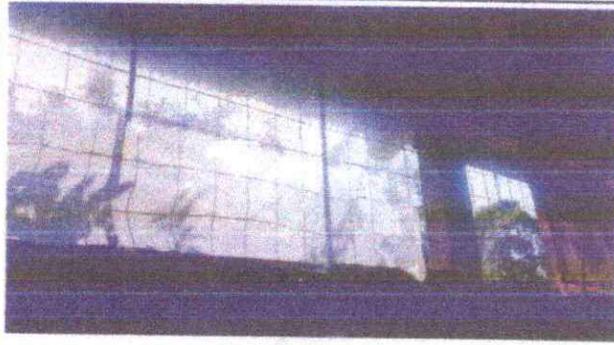
Foto 1: Instalación de ventana PVC en temporada de invierno ingresa demasiada agua en las aulas por el viento.

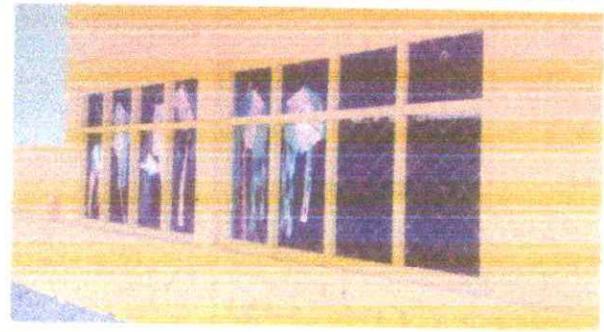
Foto 2: Sustitución de balcón de madera por metal, no garantiza seguridad intentaron ingresar al aula.

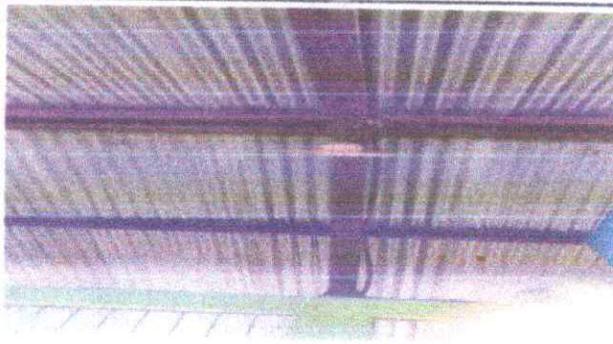
Foto 3: Sustitución de sistema eléctrico el sistema esta deteriorado no es funcional.

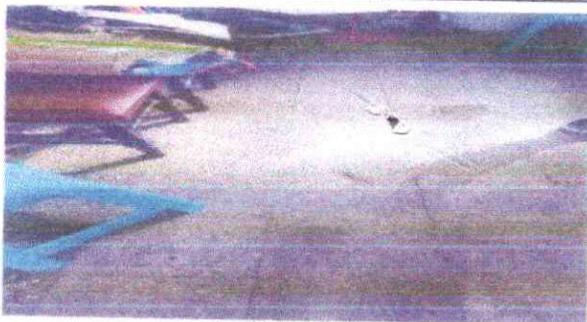
Foto 5: Reparación de piso de granito esta demasiado deteriorado de varios lados.

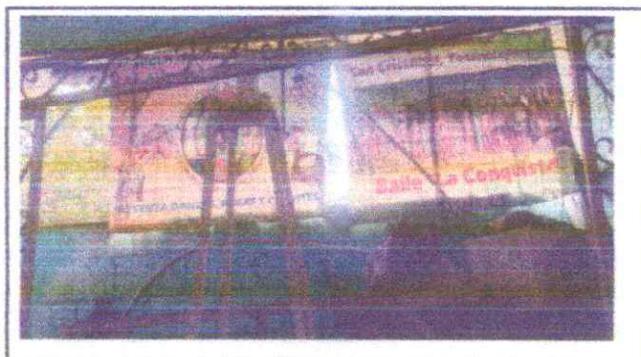
Foto 9: Resane y aplicación de pintura de látex en pared, las paredes están demasiadas sucias y no están aptas para un ambiente adecuado.
