DEPARTAMENTO:	Retalhuleu	MUNICIPIO:	San Felipe
NOMBRE DEL ESTABLECIMIENTO:	E.O.R.M. Colonia Fegua	DIRECCIÓN DEL ESTABLECIMIENTO:	Colonia Fegua
CÓDIGO DEL ESTABLECIMIENTO:	11-05-1509-43	FECHA:	17 de septiembre de 2024

REGISTRO FOTOGRÁFICO PROGRAMA DE MANTENIMIENTO DE EDIFICIOS ESCOLARES PÚBLICOS

PRA-FOR-123
Versión 1

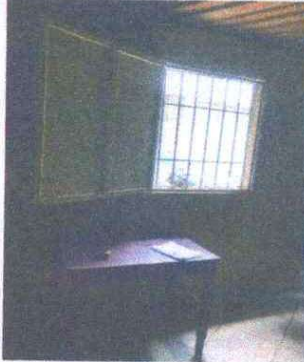
Foto 7: SUSTITUCIÓN DE BALCON DE METAL: Se observa que es pequeño y se hará más grande.

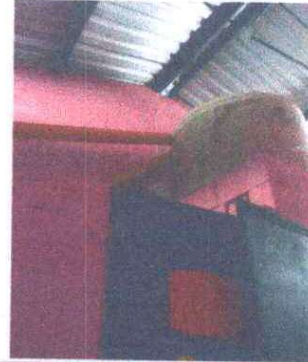
Foto 8: SUSTITUCIÓN DE ACCESORIOS, DEPÓSITO DE AGUA: Se cambia de un lugar a otro por eso son los accesorios.

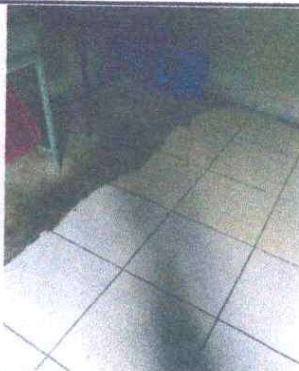
Foto 9: SUSTITUCIÓN DE PISO CERÁMICO: Se observa que el piso está en mal estado.

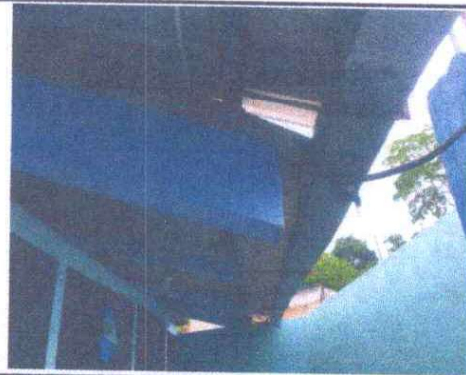
Foto 10: Sustitución de lámina, por lámina troquelada aluzinc calibre 26 (incluye capote, tornillo, desmontaje y montaje): Se observa que las láminas ya tienen agujeros.

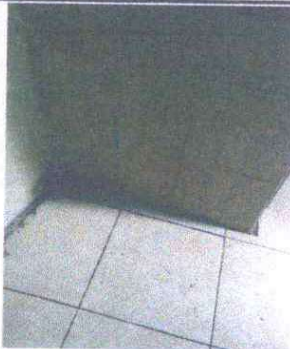
Foto 11: REPARACIÓN Y SUSTITUCIÓN DE AZULEJO: Se observa que está dañado.

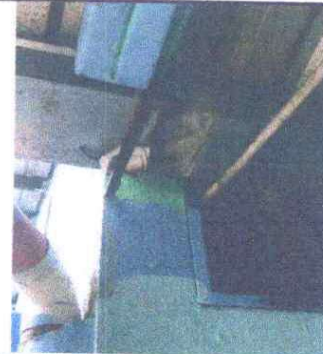
Foto 12: SUSTITUCIÓN DE CANAL DE METAL (INCLUYE BAJADA DE AGUA 3 PULGADAS): Se observa que ya está en mal estado.

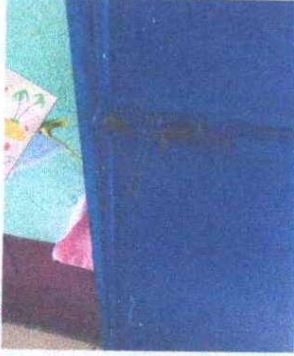
Foto 13: SUSTITUCIÓN DE CHAPA DE PRIMERA CALIDAD: Se observa que no cuenta con chapa.

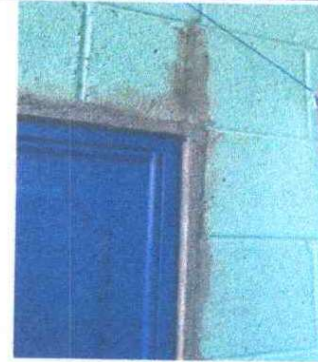
Foto 14: Resane y aplicación de pintura latex acrílica en muros exteriores e interiores (incluye mejora en reformaciones y agujeros) : Se observa que ya esta en mal estado.

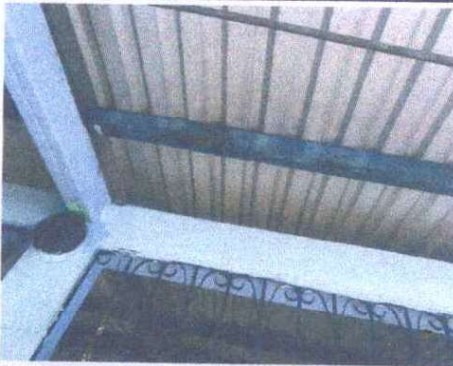
Foto 15: SUSTITUCIÓN DE ESTRUCTURA DE SOPORTE METAL POR METAL: Se observa que ya se encuentra en mal estado.
