SITUACIÓN DEFICIENCIAS DETERMINADAS

DEPARTAMENTO:	Retalhuleu	MUNICIPIO:	San Felipe
NOMBRE DEL ESTABLECIMIENTO:	E.O.R.M. Colonia Fegua	DIRECCIÓN DEL ESTABLECIMIENTO:	Colonia Fegua
CÓDIGO DEL ESTABLECIMIENTO:	11-05-1509-43	FECHA:	17 de septiembre de 2024

**REGISTRO FOTOGRÁFICO  
PROGRAMA DE MANTENIMIENTO DE EDIFICIOS ESCOLARES PÚBLICOS**

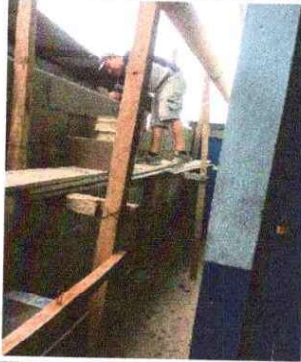
Foto 1: SUSTITUCIÓN DE MURO PERIMETRAL DE BLOCK: Se observa que el muro esta pequeño.

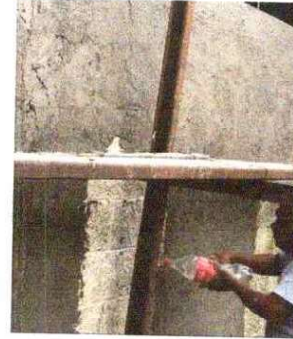
Foto 2: REPELLO DE MURO: Se observa que hace falta repello

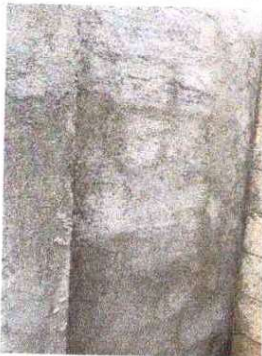
Foto 3: CERNIDO DE MURO: Se observa que hace falta cernido

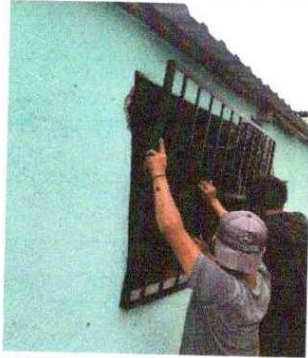
Foto 7: SUSTITUCIÓN DE BALCON DE METAL: Se observa que es pequeño y se hará más grande.

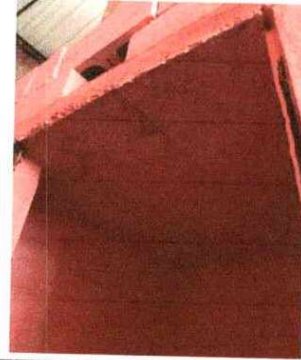
Foto 8: SUSTITUCIÓN DE ACCESORIOS, DEPÓSITO DE AGUA: Se cambia de un lugar a otro por eso son los accesorios.

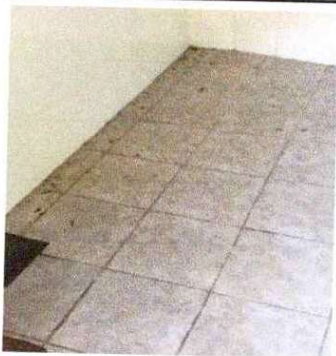
Foto 9: SUSTITUCIÓN DE PISO CERÁMICO: Se observa que el piso está en mal estado.

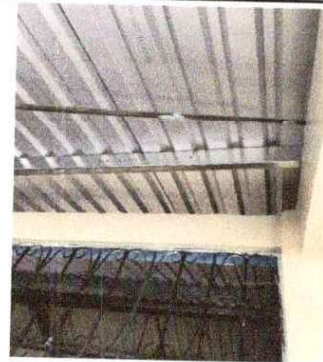
Foto 10: Sustitución de lámina, por lámina troquelada aluzinc calibre 26 (incluye capote, tornillo, desmontaje y montaje): Se observa que las láminas ya tienen agujeros.

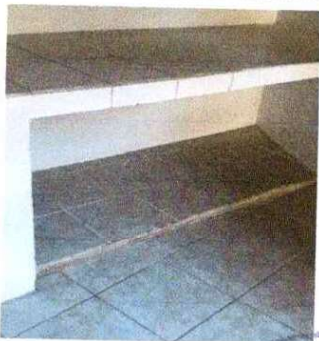
Foto 11: REPARACIÓN Y SUSTITUCIÓN DE AZULEJO: Se observa que está dañado.

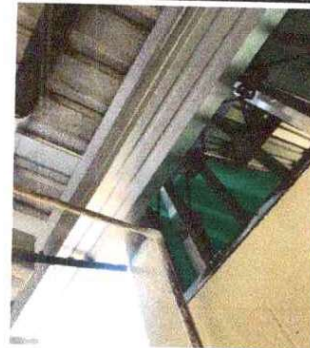
Foto 12: SUSTITUCIÓN DE CANAL DE METAL (INCLUYE BAJADA DE AGUA 3 PULGADAS): Se observa que ya está en mal estado.

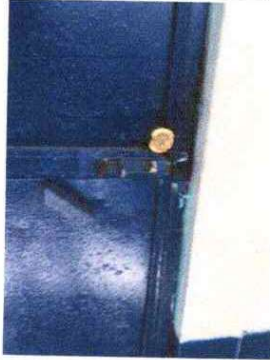
Foto 13: SUSTITUCIÓN DE CHAPA DE PRIMERA CALIDAD: Se observa que no cuenta con chapa.

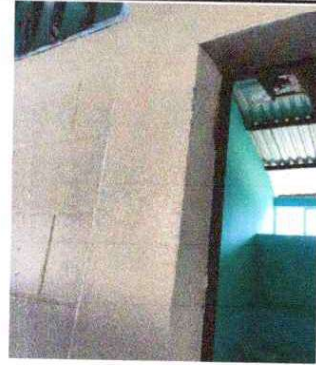
Foto 14: Resane y aplicación de pintura latex acrílica en muros exteriores e interiores (incluye mejora en reformaciones y agujeros) : Se observa que ya esta en mal estado.

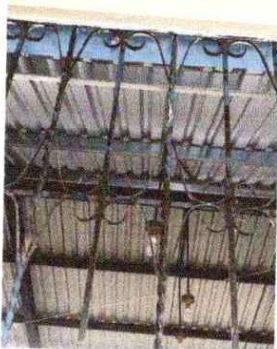
Foto 15: SUSTITUCIÓN DE ESTRUCTURA DE SOPORTE METAL POR METAL: Se observa que ya se encuentra en mal estado.
