**REGISTRO FOTOGRÁFICO
PROGRAMA DE MANTENIMIENTO DE EDIFICIOS ESCOLARES PÚBLICOS**

SITUACIÓN DEFICIENCIAS DETERMINADAS

DEPARTAMENTO:	Retalhuleu	MUNICIPIO:	San Felipe
NOMBRE DEL ESTABLECIMIENTO:	E.O.R.M. Colonia Fegua	DIRECCIÓN DEL ESTABLECIMIENTO:	Colonia Fegua
CÓDIGO DEL ESTABLECIMIENTO:	11-05-1509-43	FECHA:	17 de septiembre de 2024

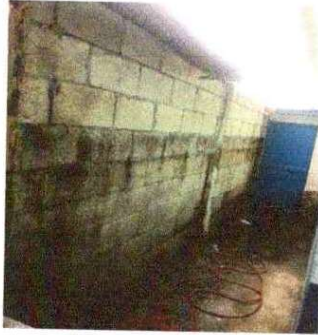
Foto 1: SUSTITUCIÓN DE MURO PERIMETRAL DE BLOCK: Se observa que el muro esta pequeño.

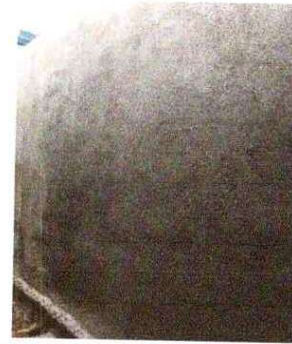
Foto 2: REPELLO DE MURO: Se observa que hace falta repello

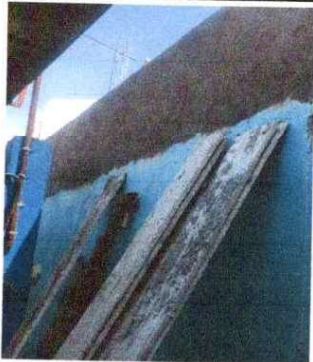
Foto 3: CERNIDO DE MURO: Se observa que hace falta cernido

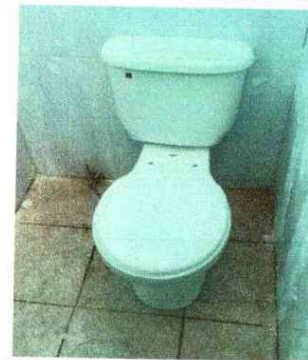
Foto 4: SUSTITUCIÓN DE INODORO (Incluye instalación hidráulica y sanitaria): Se observa que el inodoro se encuentra en mal estado.

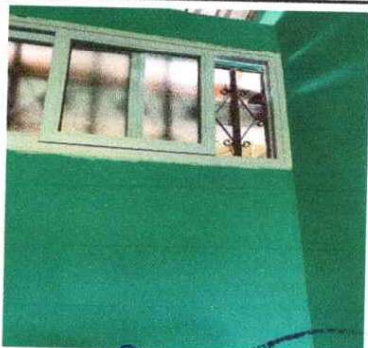
Foto 5: SUSTITUCIÓN DE VENTANAS DE METAL POR PVC: Se observa que ya estan dañadas.

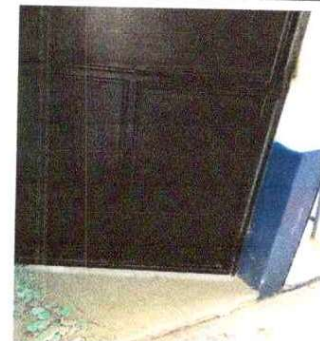
Foto 6: SUSTITUCIÓN DE PUERTA EN AULA: Se observa que estan en mal estado ya se reparo 2 veces.

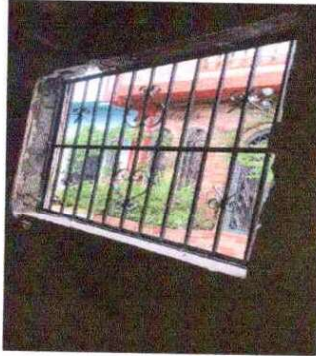
Foto 7: SUSTITUCIÓN DE BALCON DE METAL: Se observa que es pequeño y se hará más grande.

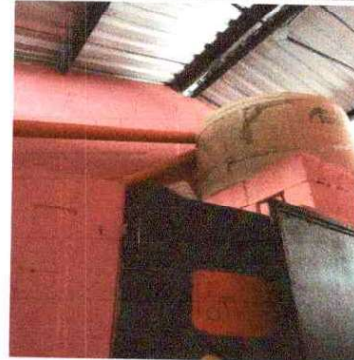
Foto 8: SUSTITUCIÓN DE ACCESORIOS, DEPÓSITO DE AGUA: Se cambia de un lugar a otro por eso son los accesorios.

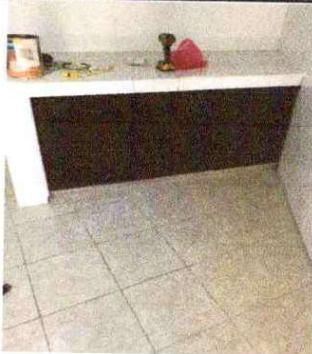
Foto 9: SUSTITUCIÓN DE PISO CERÁMICO: Se observa que el piso está en mal estado.

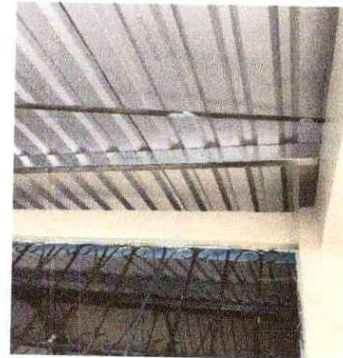
Foto 10: Sustitución de lámina, por lámina troquelada aluzinc calibre 26 (incluye capote, tornillo, desmontaje y montaje): Se observa que las láminas ya tienen agujeros.

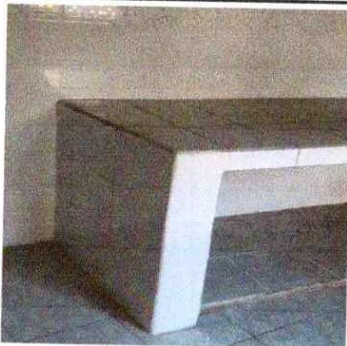
Foto 11: REPARACIÓN Y SUSTITUCIÓN DE AZULEJO: Se observa que está dañado.

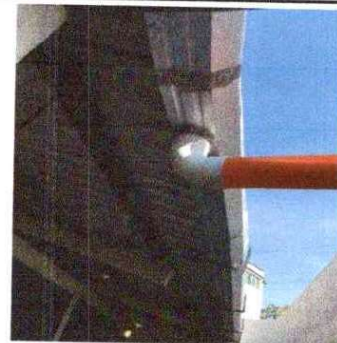
Foto 12: SUSTITUCIÓN DE CANAL DE METAL (INCLUYE BAJADA DE AGUA 3 PULGADAS): Se observa que ya está en mal estado.

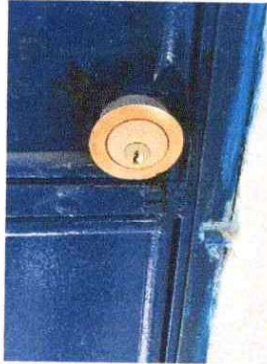
Foto 13: SUSTITUCIÓN DE CHAPA DE PRIMERA CALIDAD: Se observa que no cuenta con chapa.

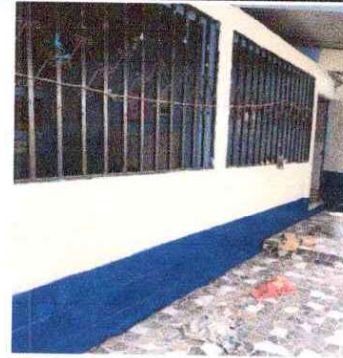
Foto 14: Resane y aplicación de pintura latex acrilica en muros exteriores e interiores (incluye mejora en reformaciones y agujeros) : Se observa que ya esta en mal estado.

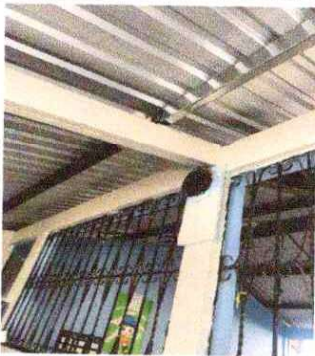
Foto 15: SUSTITUCIÓN DE ESTRUCTURA DE SOPORTE METAL POR METAL: Se observa que ya se encuentra en mal estado.
