SITUACIÓN DEFICIENCIAS DETERMINADAS

DEPARTAMENTO:	Retalhuleu	MUNICIPIO:	San Felipe
NOMBRE DEL ESTABLECIMIENTO:	EODP anexa EORM	DIRECCIÓN DEL ESTABLECIMIENTO:	Caserío nuevo pomarrosal
CÓDIGO DEL ESTABLECIMIENTO:	11-05-1511-42	FECHA:	17/09/2024

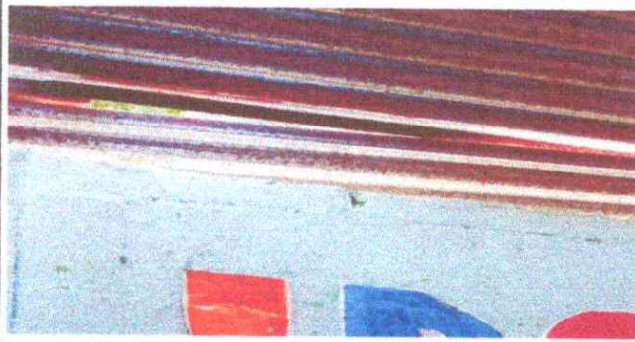
Foto 1: El techado tiene agujeros de grandes dimensiones y cuando llueve se mojan los escritorios y materiales didacticos

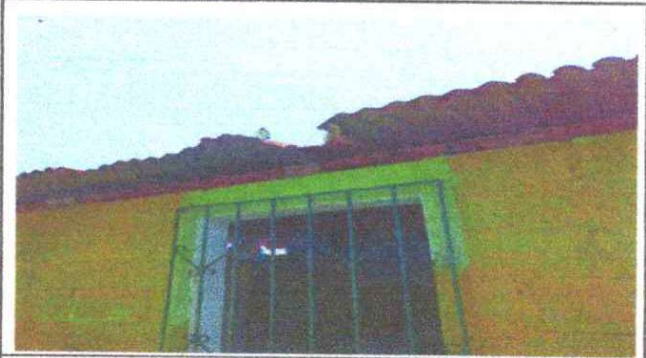
Foto 2: La estructura de techo de madera esta en malas condiciones por el agua de lluvia

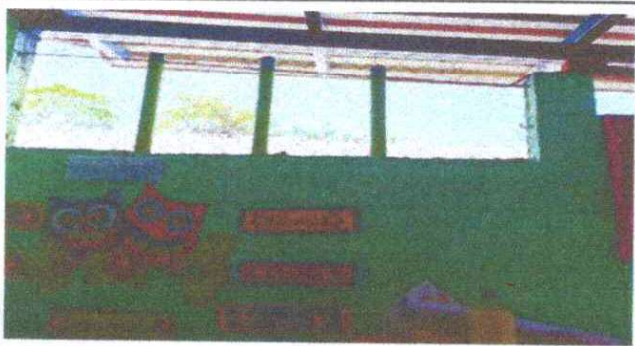
Foto 3: el muro de las aulas no tiene la altura adecuada esta muy bajo y hace mucho calor cuando los niños reciben clases

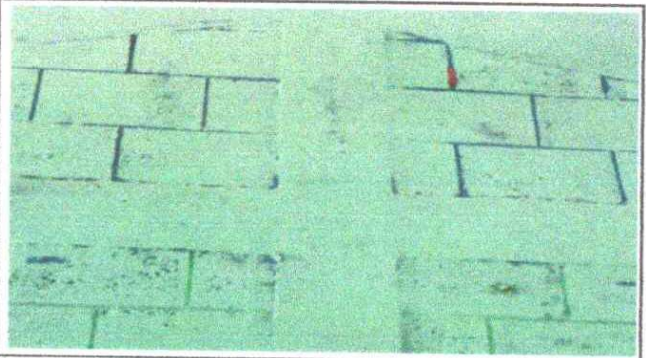
Foto 4: La pintura ya perdio su brillo a causa de la lluvia que cae dentro de las aulas

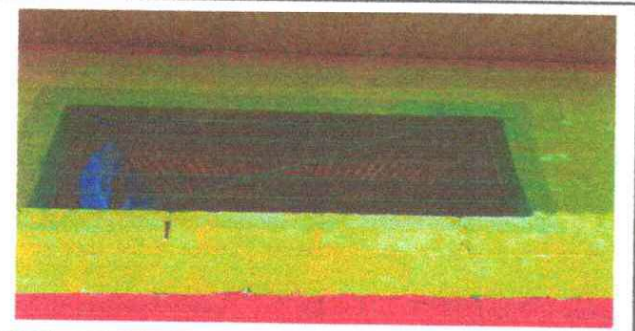
Foto 5: El acero de los blalcones ya estan en malas codiciones esto acausa de corrosion

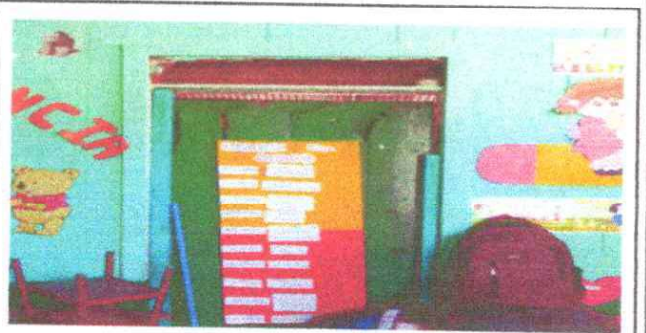
Foto 6: Las puertas de madera de las aulas estan en malas codicion
