REGISTRO FOTOGRÁFICO PROGRAMA DE MANTENIMIENTO DE EDIFICIOS ESCOLARES PÚBLICOS

DEPARTAMENTO:	Retalhuleu	MUNICIPIO:	San Felipe
NOMBRE DEL ESTABLECIMIENTO:	EODP anexa EORM	DIRECCIÓN DEL ESTABLECIMIENTO:	Caserio nuevo pomarrosal
CÓDIGO DEL ESTABLECIMIENTO:	11-05-1511-42	FECHA:	17/09/2024

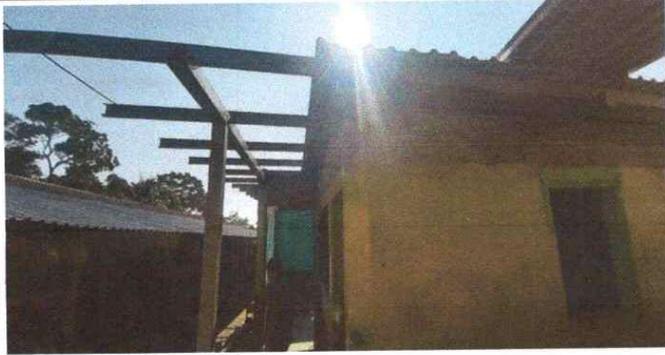
Foto 1: El techado tiene agujeros de grandes dimensiones y cuando llueve se mojan los escritorios y materiales didacticos

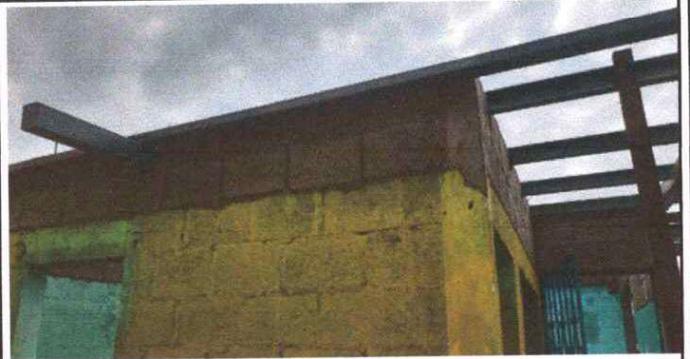
Foto 2: La estructura de techo de madera esta en malas condiciones por el agua de lluvia

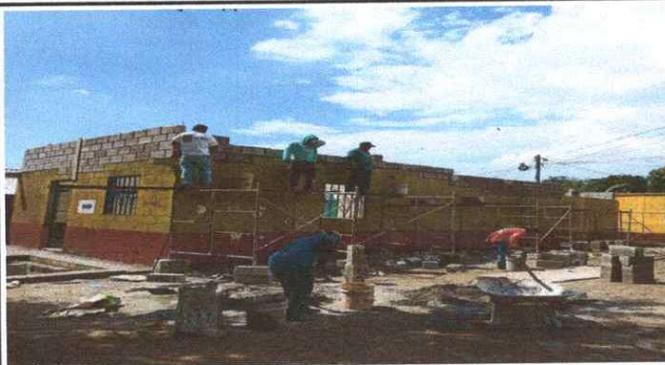
Foto 3: el muro de las aulas no tiene la altura adecuada esta muy bajo y hace mucho calor cuando los niños reciben clases

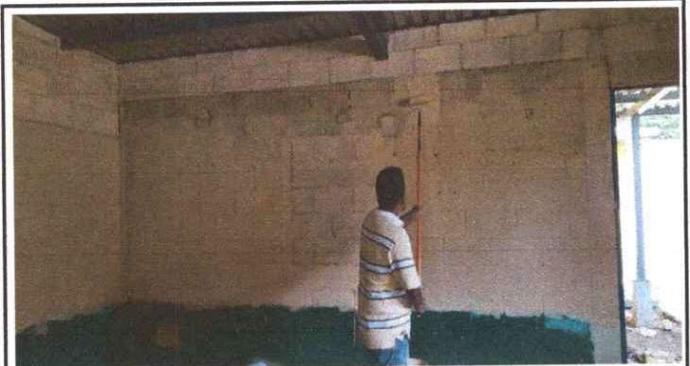
Foto 4: La pintura ya perdió su brillo a causa de la lluvia que cae dentro de las aulas

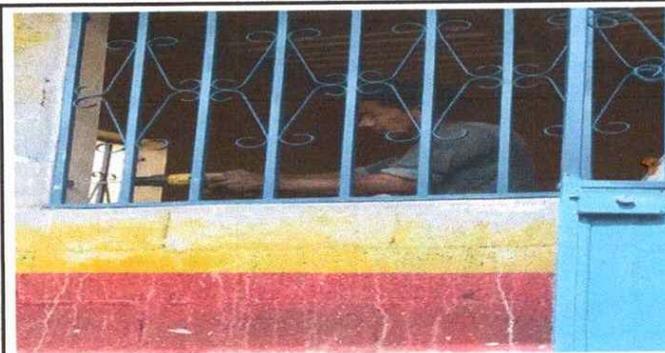
Foto 5: El acero de los balcones ya están en malas condiciones esto a causa de corrosión

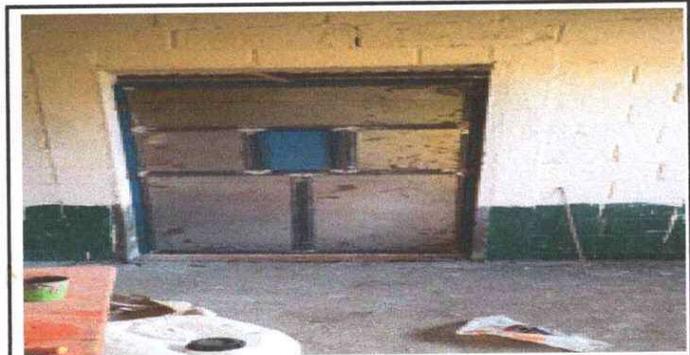
Foto 6: Las puertas de madera de las aulas están en malas condiciones
