**REGISTRO FOTOGRÁFICO
PROGRAMA DE MANTENIMIENTO DE EDIFICIOS ESCOLARES PÚBLICOS**

DEPARTAMENTO:	Retalhuleu	MUNICIPIO:	San Felipe
NOMBRE DEL ESTABLECIMIENTO:	EODP anexa EORM	DIRECCIÓN DEL ESTABLECIMIENTO:	Caserio nuevo pomarrosal
CÓDIGO DEL ESTABLECIMIENTO:	11-05-1511-42	FECHA:	25/11/2024

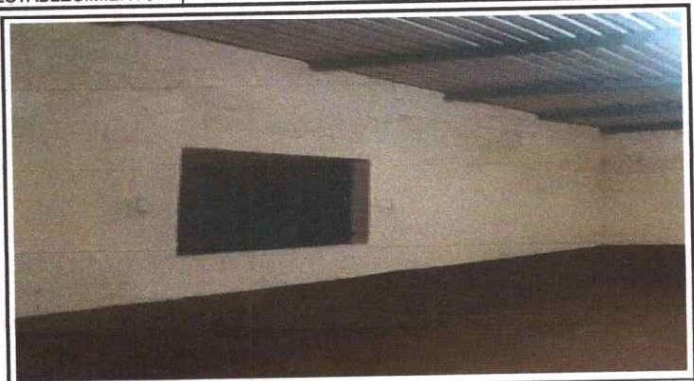
Foto 1: El techado tiene agujeros de grandes dimensiones y cuando llueve se mojan los escritorios y materiales didacticos

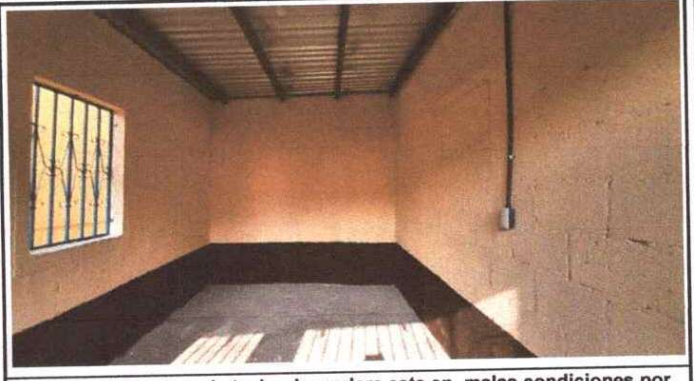
Foto 2: La estructura de techo de madera esta en malas condiciones por el agua de lluvia

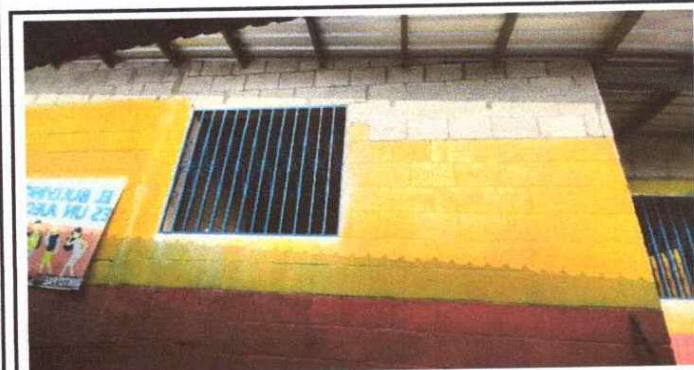
Foto 3: el muro de las aulas no tiene la altura adecuada esta muy bajo y hace mucho calor cuando los niños reciben clases

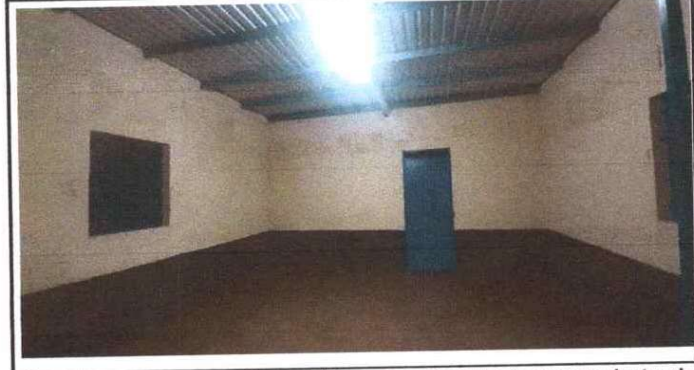
Foto 4: La pintura ya perdio su brillo a causa de la lluvia que cae dentro de las aulas

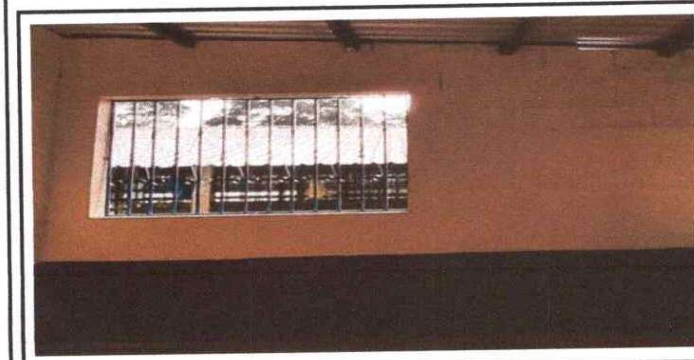
Foto 5: El acero de los balcones ya estan en malas codiciones esto acausa de corrosion

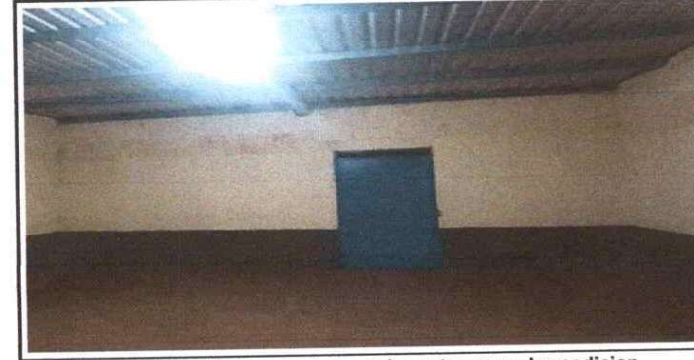
Foto 6: Las puertas de madera de las aulas estan en malas codicion
