SITUACIÓN DEFICIENCIAS DETERMINADAS PREVIÓ DURANTE POSTERIOR

DEPARTAMENTO:	RETALHULEU	MUNICIPIO:	SAN ANDRES VILLA SECA
NOMBRE DEL ESTABLECIMIENTO:	EORM	DIRECCIÓN DEL ESTABLECIMIENTO:	ALDEA TULATE PLAYA
CÓDIGO DEL ESTABLECIMIENTO:	11-06-0008-43	FECHA:	28/10/2024

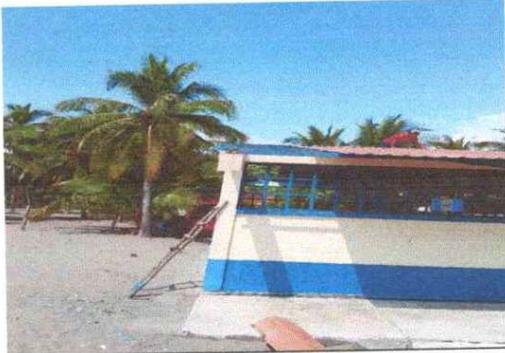
Foto 1: Se observa que la lámina de zinc MODULO 1, se esta cambiando por lámina nueva.

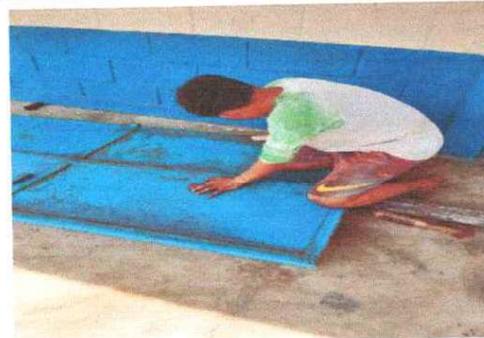
Foto 2: Se observa que las puertas del MÓDULO 1, le estan dando mantenimiento

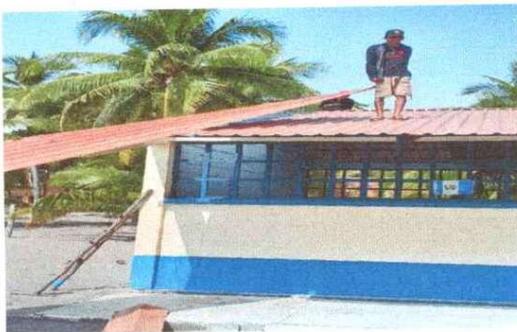
Foto 3: Se observa que la lámina del MÓDULO 2, se encuentran dando el cambio y mantenimiento

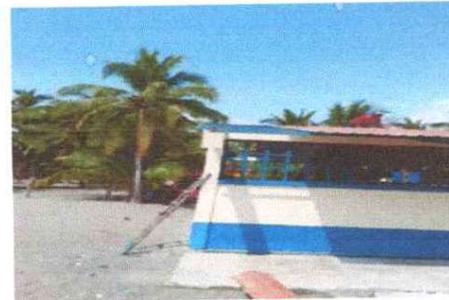
Foto 4: Se observa que algunas láminas de zinc MODULO 2, estan siendo sustituidas.

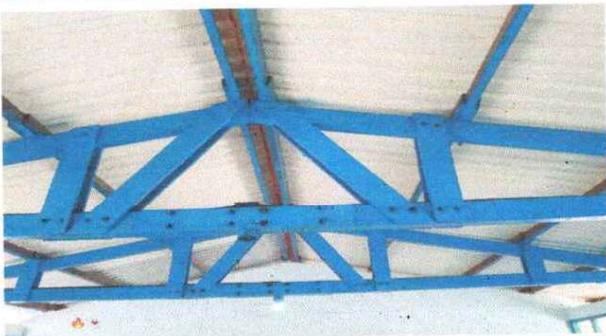
Foto 5: Se observa que la lámina de zinc MODULO 2, se le dio mantenimiento y el soporte de metal se le aplicó pintura

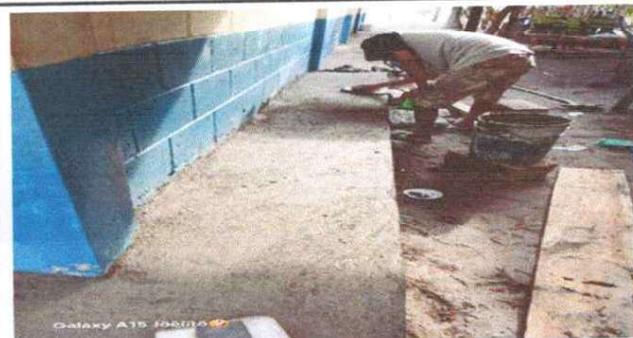
Foto 6: Se observa que la banqueta del MÓDULO 2, esta siendo reparada.

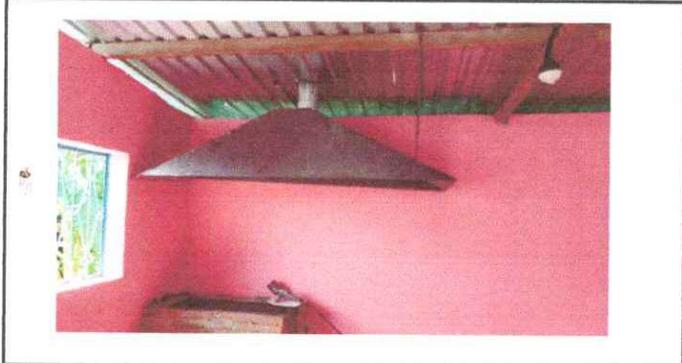
Foto 13: Se observa la preparación e instalación de la chimenea

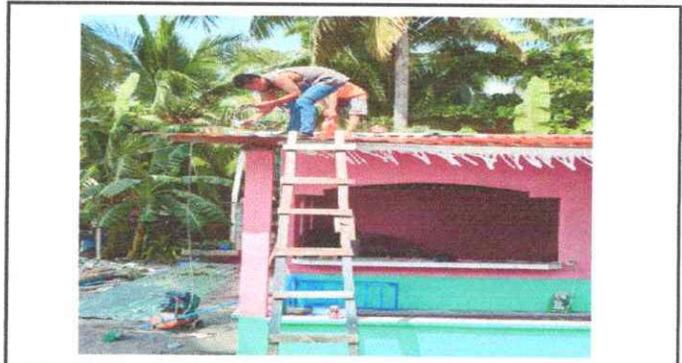
Foto 14: Se observa que la lámina de la cocina le están dando mantenimiento.

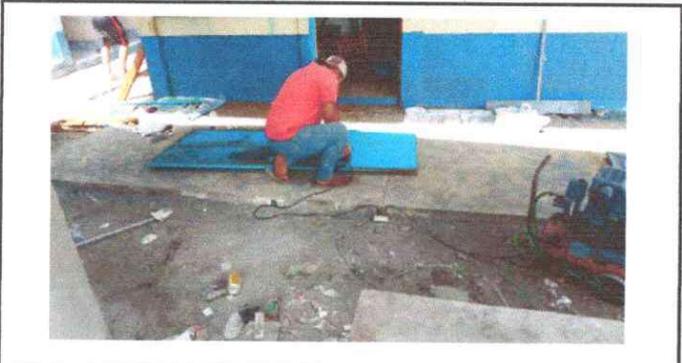
Foto 15: Se observa dando mantenimiento a las puertas de los baños.

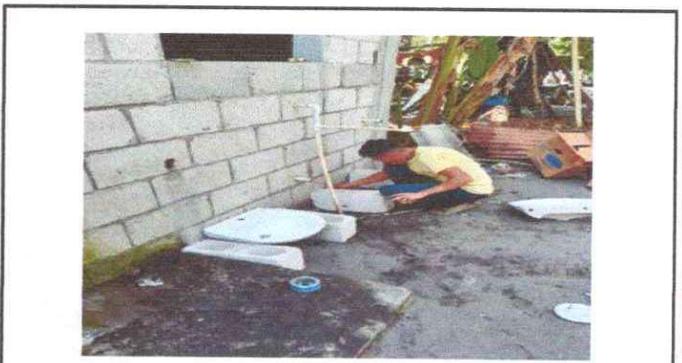
Foto 16: Se observatrabajando en los lavamanos

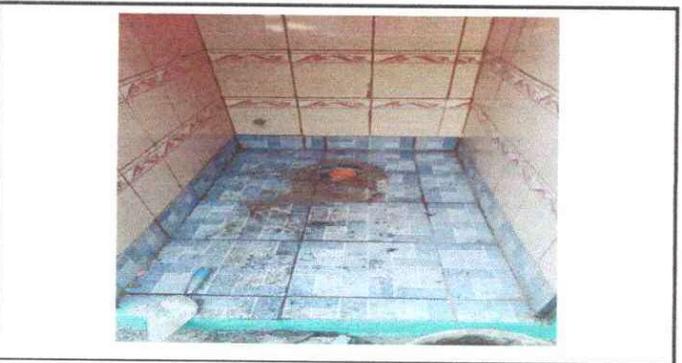
Foto 17: Se observa el cambio de sanitario

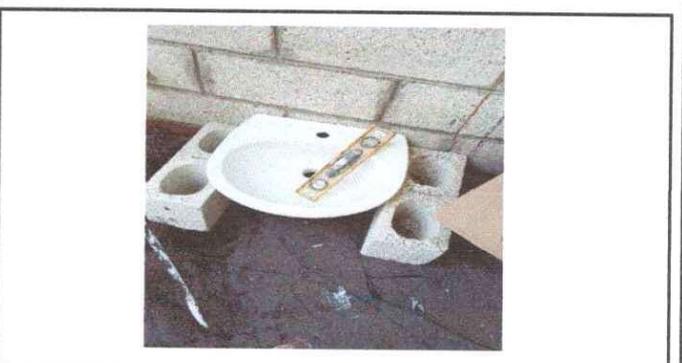
Foto 18: Se observa dando mantenimiento a los chorros de agua
