SITUACIÓN DEFICIENCIAS DETERMINADAS PREVIO DURANTE POSTERIOR

DEPARTAMENTO:	RETALHULEU	MUNICIPIO:	SAN ANDRES VILLA SECA
NOMBRE DEL ESTABLECIMIENTO:	INEB DE TELESECUNDARIA	DIRECCION DEL ESTABLECIMIENTO:	CANTÓN SUNUNCHE II
CÓDIGO DEL ESTABLECIMIENTO:	11-06-0029-45	FECHA:	2/10/2024

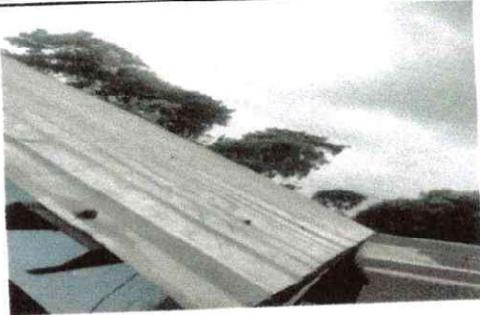
Foto 1: Se puede observar el estado de las laminas que ya tienen mas de 10 años instaladas.

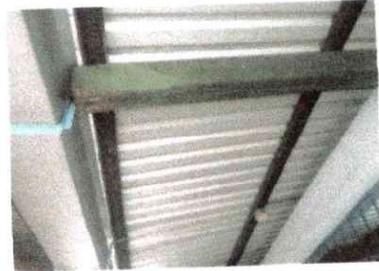
Foto 2: La estructura que soporta las laminas ya muestran deterioro y oxido por lo que es necesario su intervencion de pintura y mantenimiento.

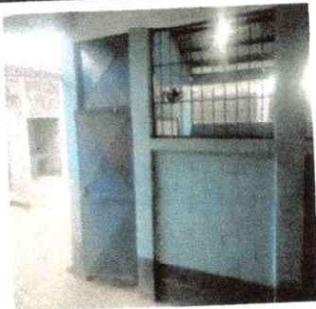
Foto 3: Chapa que se quiere agregar en la puerta café y el la puerta azul se quiere sustituir la chapa por una nueva, ya que no se puede hechar llave a la misma.

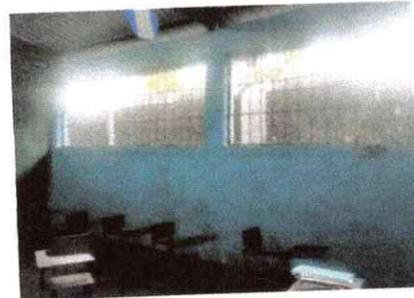
Foto 4: Esta es el area donde se desea colocar las ventanas de pvc, pues en tiempo de lluvia entra el agua por ese lado, en ambas aulas.

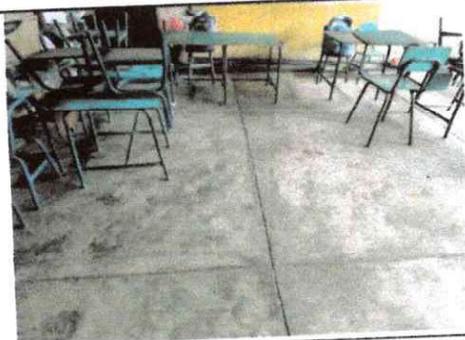
Foto 5: el estado del piso que se desea cambiar en tres aulas, piso de tortas con muchos años de contruccion ya deteriorado

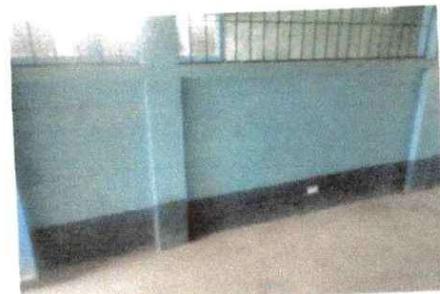
Foto 6: Areas interiores y exteriores donde se desea hacer la aplicacion de pintura latex.
