SITUACIÓN DEFICIENCIAS DETERMINADAS

DEPARTAMENTO:	RETALHULEU	MUNICIPIO:	San Andres Villa Seca
NOMBRE DEL ESTABLECIMIENTO:	Escuela Oficial Rural de Parvulos	DIRECCIÓN DEL ESTABLECIMIENTO:	COMUNIDAD IXIL LINEA C-18 AL SIS DEL PARCELAMIENTO LA MAQUINA
CÓDIGO DEL ESTABLECIMIENTO:	11-06-0072-42	FECHA:	15/10/2024

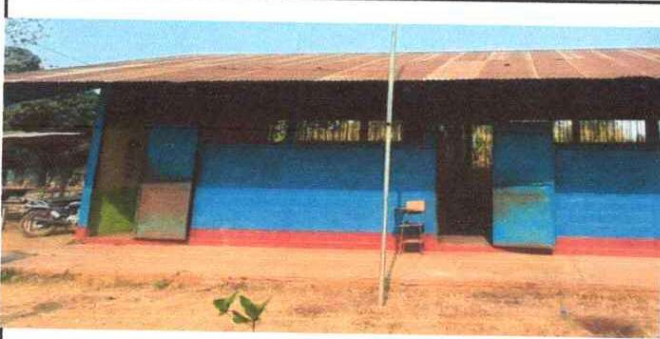
Foto 1: Se observa que la lámina de zinc, se encuentra en mal estado

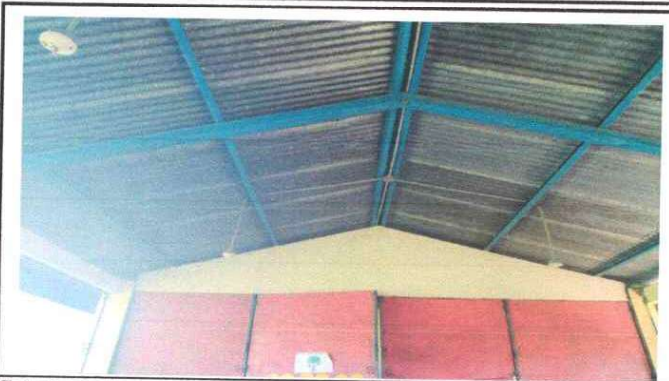
Foto 2: Se observa que la estructura esta en mal estado se necesita sustitucion de estructura de soporte.

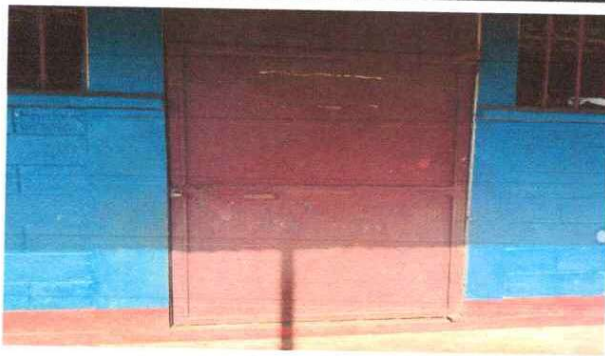
Foto 3: Se observa que la puerta se encuentra en mal estado se necesita sustitucion.

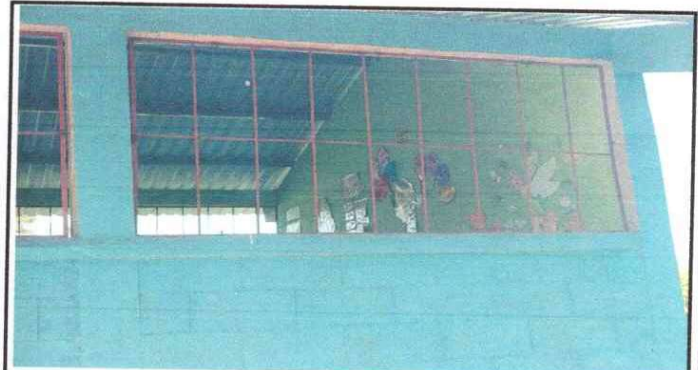
Foto 4: Se observa que los balcones se encuentran en mal estado se necesita sustitución.

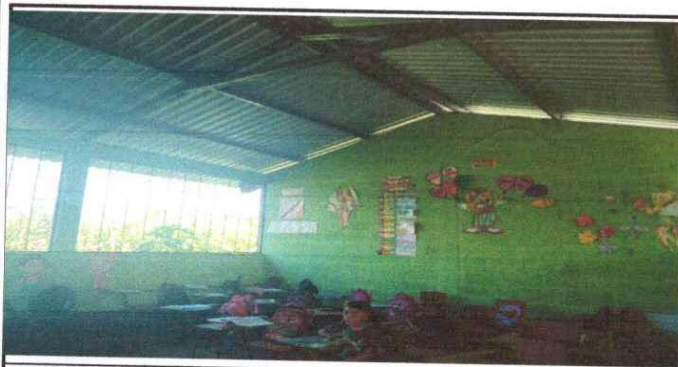
Foto 5: Se observa la necesidad del sistema electrico.

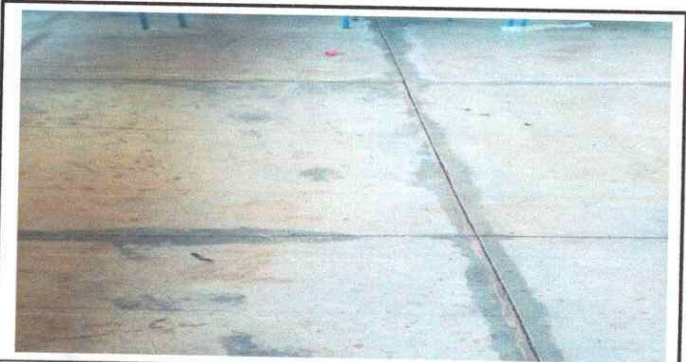
Foto 6: Se observa la necesidad de sustituir piso de cemento por piso ceramico.

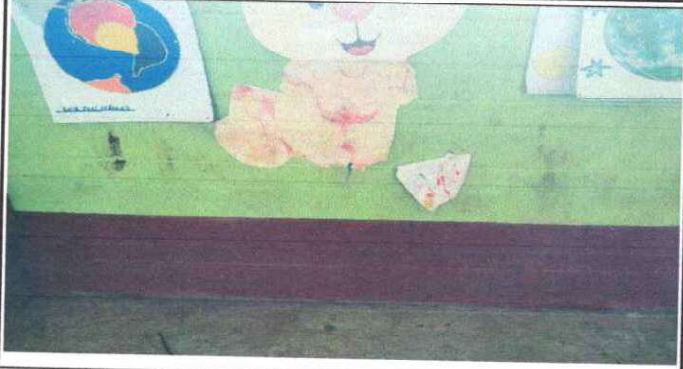
Foto 7: Se observa la necesidad de Resane de aplicación de pintura acrílica de primera calidad.
