SITUACIÓN DEFICIENCIAS DETERMINADAS

| NOMBRE DEL ESTABLECIMIENTO: | EORM | DIRECCIÓN DEL ESTABLECIMIENTO: | LINEA C-14 AL SIS PARCELAMIENTO LA MÁQUINA. |
| CÓDIGO DEL ESTABLECIMIENTO: | 11-06-0159-43 | FECHA: | 11/11/2024 |

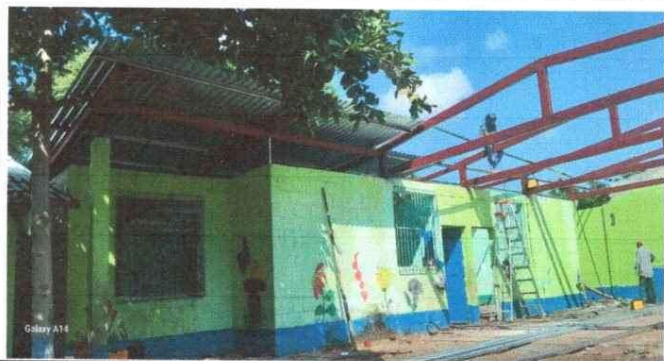
Foto 1: Se observa que el techo del modulo III, IV Y V, se esta realizando el montaje de lamina troquelada aluzinc calibre 26.

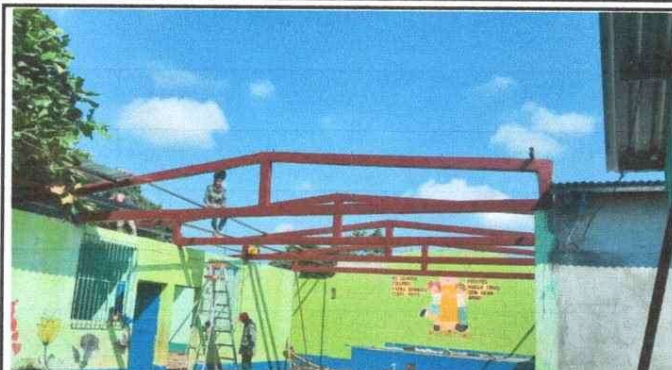
Foto 2: Se observa el montaje de la estructura de soporte del modulo III, IV Y V.

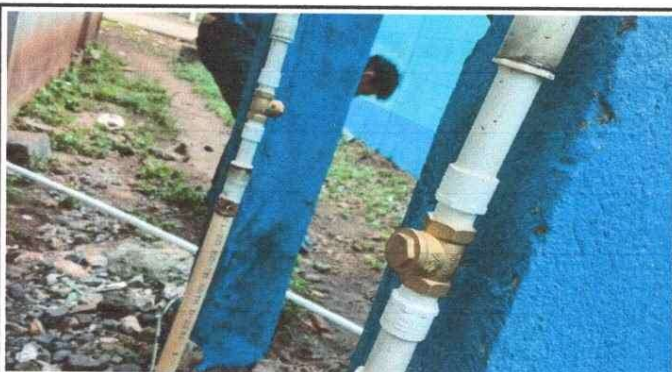
Foto 3: Se observa la sustitucion de llave de cheque de red de agua potable
