SITUACIÓN DEFICIENCIAS DETERMINADAS

DEPARTAMENTO:	Retalhuleu	MUNICIPIO:	San Andrés Villa Seca
NOMBRE DEL ESTABLECIMIENTO:	EORM	DIRECCIÓN DEL ESTABLECIMIENTO:	Línea C-8 al Samalá Parcelamiento la Máquina
CÓDIGO DEL ESTABLECIMIENTO:	11-06-0161-43	FECHA:	19/11/2024

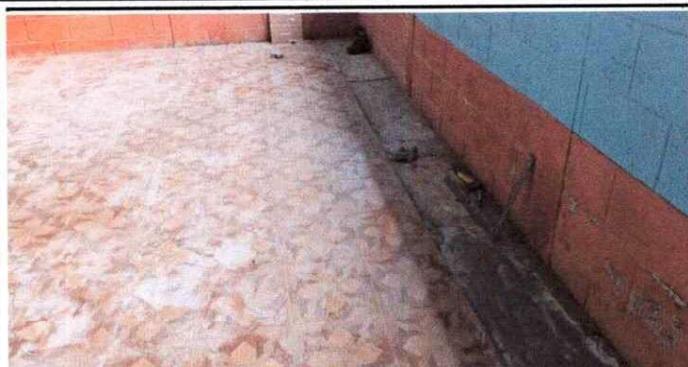
Foto 1: Se observa que el piso está siendo sustituido por piso cerámico del módulo I y II.

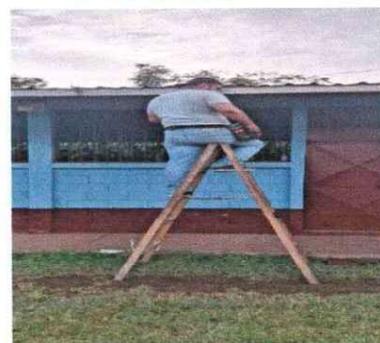
Foto 2: Se observa instalando canales pluviales de buena calidad

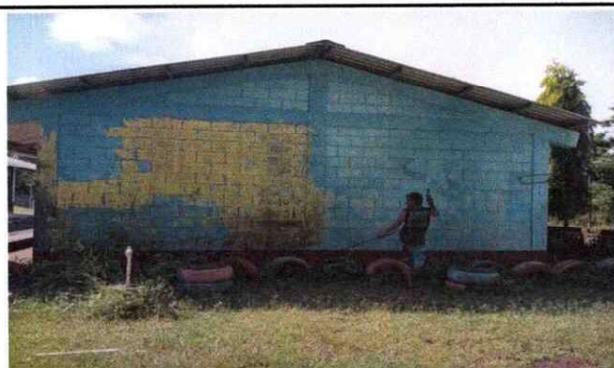
Foto 3: Se observa lavando las paredes para posteriormente aplicar pintura.

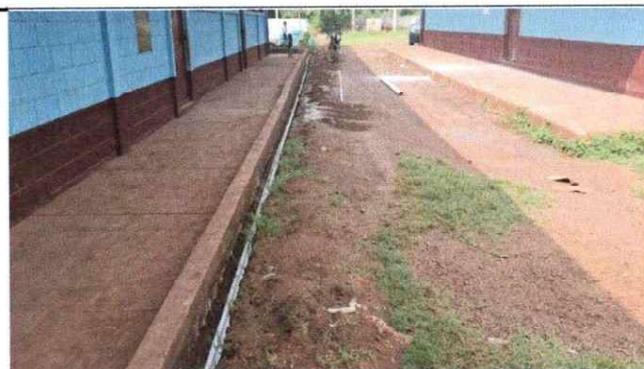
Foto 4: Se observa la instalación tuberías principales de agua limpia.

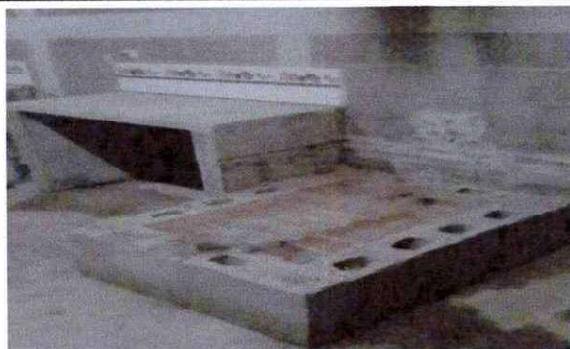
Foto 5: Se observa construyendo estufa rural.

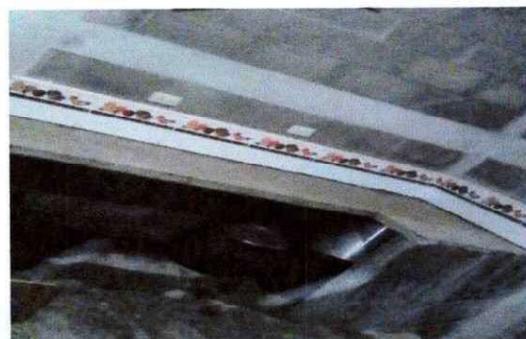
Foto 6: Se observa que se han retirado los azuluejos para posteriormente aplicar cemento liso.

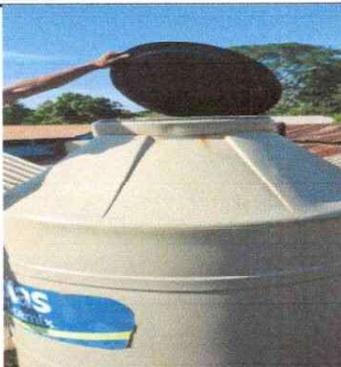
Foto 7: Se observa colocando la tapadera a depósito de agua

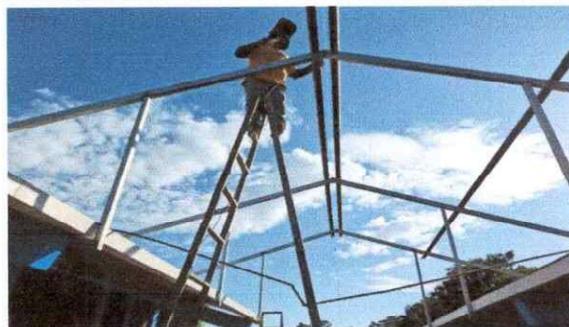
Foto 8: Se observa instalando estructura portante de metal y posteriormente instalación de lámina.
