SITUACIÓN DEFICIENCIAS DETERMINADAS

POSTERIOR

DEPARTAMENTO:	Retalhuleu	MUNICIPIO:	San Andrés Villa Seca
NOMBRE DEL ESTABLECIMIENTO:	EORM	DIRECCIÓN DEL ESTABLECIMIENTO:	Línea C-8 al Samalá Parcelamiento la Máquina
CÓDIGO DEL ESTABLECIMIENTO:	11-06-0161-43	FECHA:	25/11/2024

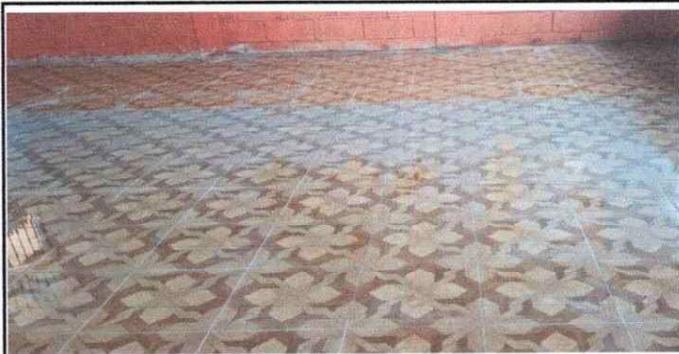
Foto 1: Se observa la instalación de piso cerámico en aulas y dirección

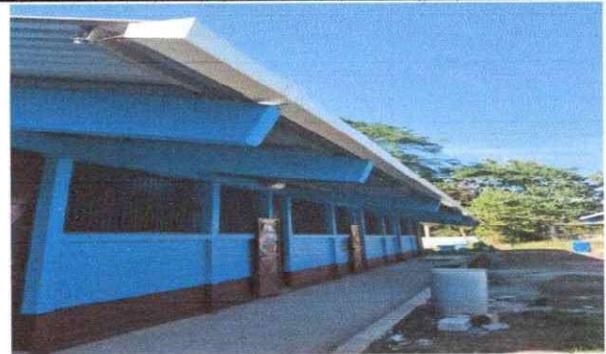
Foto 2: Se observa la instalación de canales pluviales finalizada.

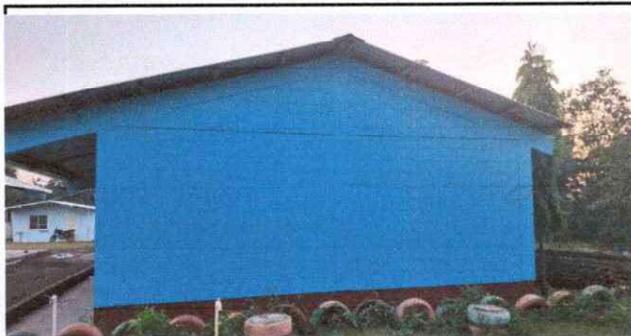
Foto 3: Se observa que se aplicó pintura latex acrílica en paredes del centro educativo

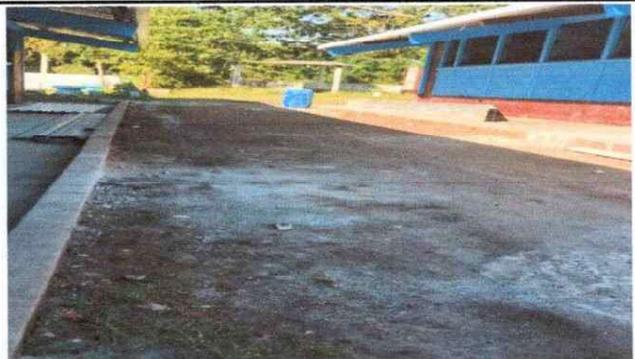
Foto 4: Se observa que fueron instaladas tuberías de agua limpia las cuales abastecen todo el centro educativo.

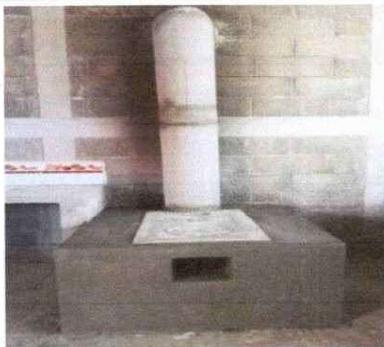
Foto 5: Se observa que construyó una nueva estufa rural.

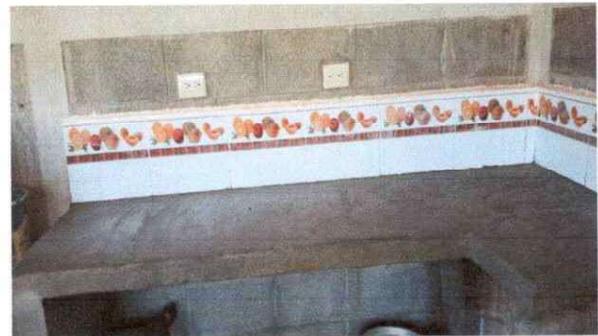
Foto 6: Se observa que se aplicó cemento liso en muebles de cocina.

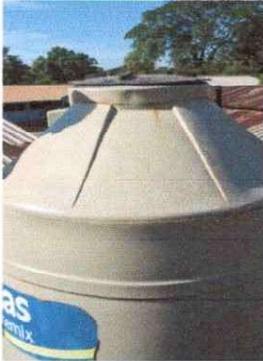
Foto 7: Se observa que se instaló tapadera al depósito de agua.

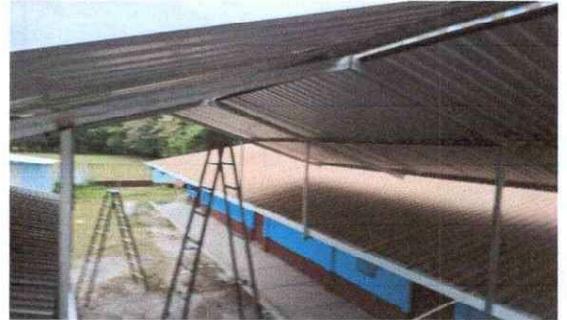
Foto 8: Se observa que se instaló estructura de metal.
