SITUACIÓN DEFICIENCIAS DETERMINADAS      PREVIO       DURANTE       POSTERIOR

DEPARTAMENTO:	RETALHULEU	MUNICIPIO:	SAN ANDRES VILLA SECA
NOMBRE DEL ESTABLECIMIENTO:	EORM	DIRECCIÓN DEL ESTABLECIMIENTO:	PARCELAMIENTO LA MAQUINA LINEA C16 EJE CENTRA
CÓDIGO DEL ESTABLECIMIENTO:	11-06-0165-43	FECHA:	15/10/2024

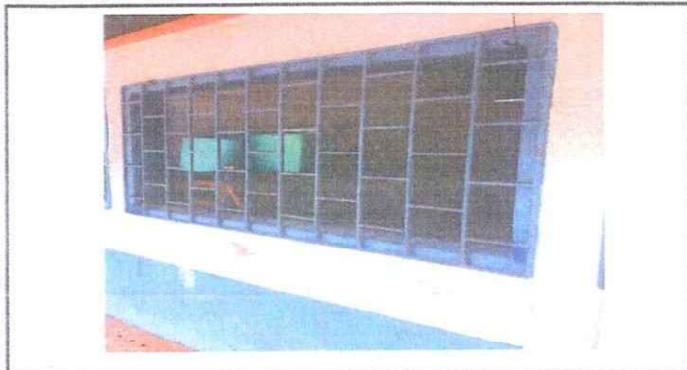
Foto 1: Se observa que se necesita mantenimiento en balcones

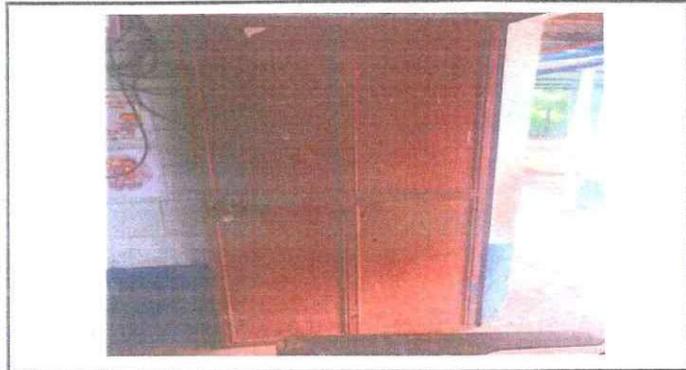
Foto 2: Se observa la corrosión y el dereriero de las puertas de metal de los salones de clases.

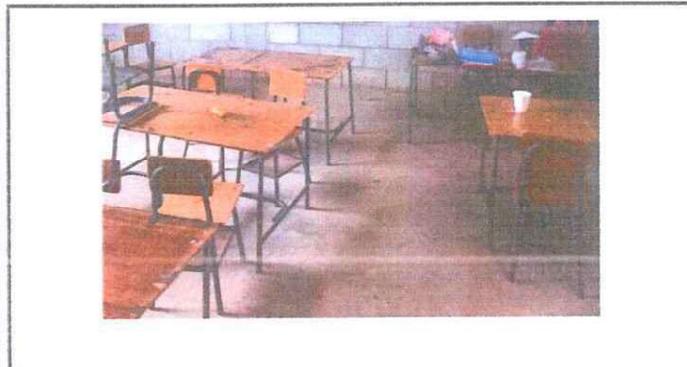
Foto 3: Se observa que el piso de cemento requiere mejoras.

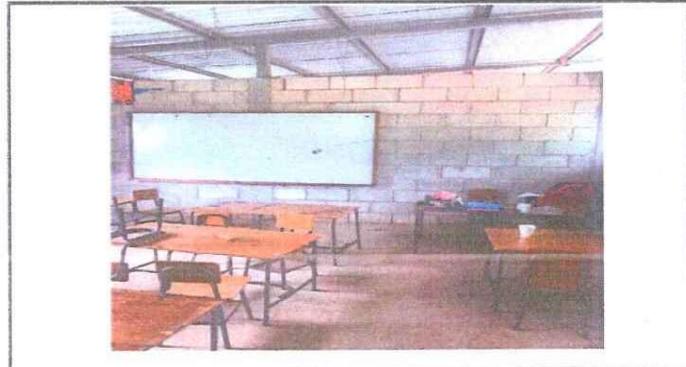
Foto 4: Se observa la necesidad de conformar 4 hiladas en las divisiones de cada aula

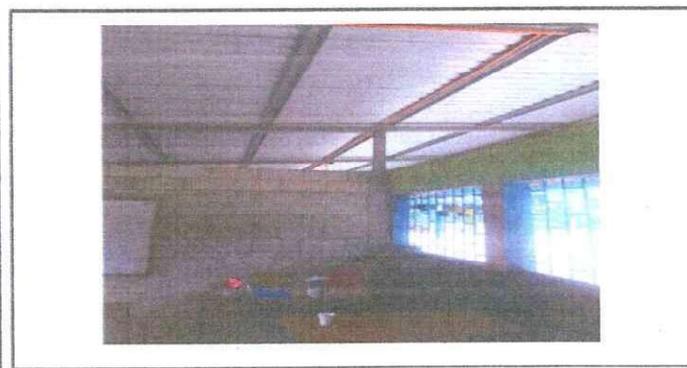
Foto 5: Se observa que los muros de divisiones necesita mejoras.

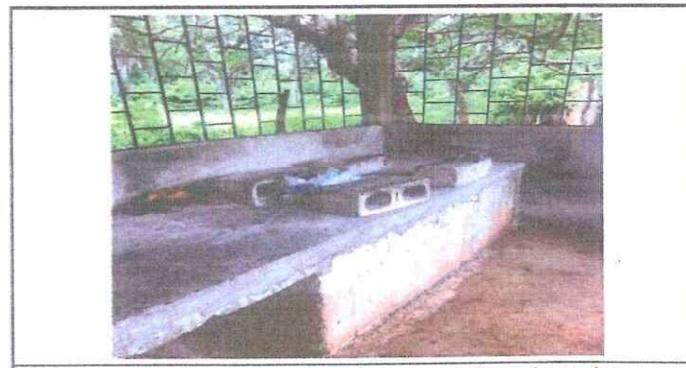
Foto 6: Tambien se tiene la necesidad de una estufa rural completa

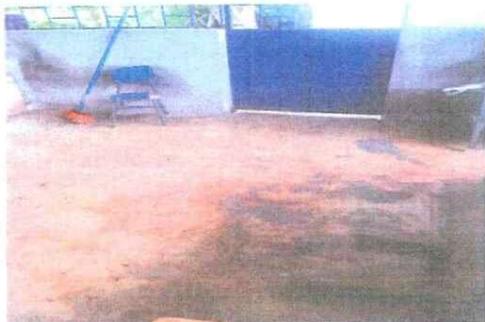
Foto 7: Se observa que el piso de la cocina necesita mejoras.

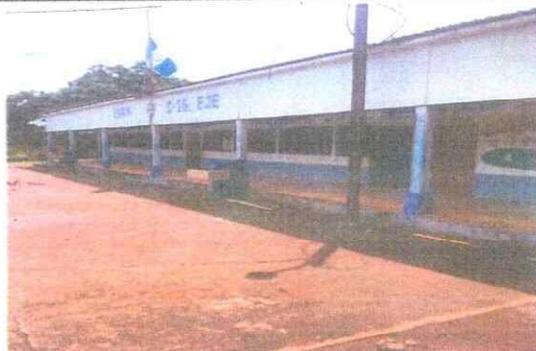
Foto 8: Se observa el area a la que se le aplicara el resane y pintura de las paredes exteriores
