SITUACIÓN DEFICIENCIAS DETERMINADAS

| DEPARTAMENTO: | RETALHULEU | MUNICIPIO: | SAN ANDRES VILLA SECA |
| NOMBRE DEL ESTABLECIMIENTO: | EORM | DIRECCIÓN DEL ESTABLECIMIENTO: | ALDEA EL TULATE |
| CÓDIGO DEL ESTABLECIMIENTO: | 11-06-0168-43 | FECHA: | 20/11/2024 |

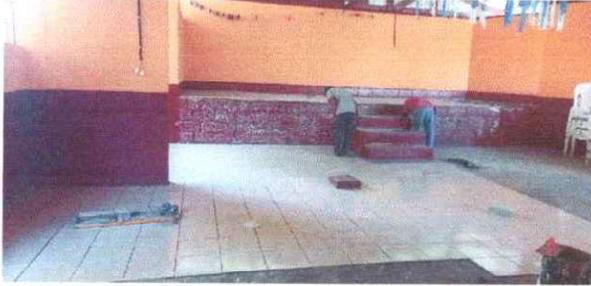
Foto 7: Se observa que se esta aplicando en la base de cemento el piso cerámico

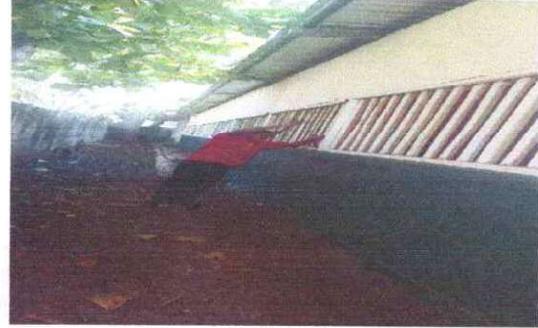
Foto 2: Se observa el cambio de balcones de madera a balcones de metal

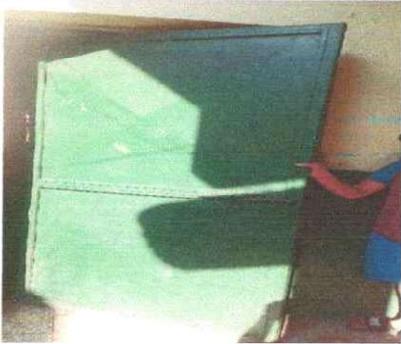
Foto 3: Se observa que la perta esta siendo reparada

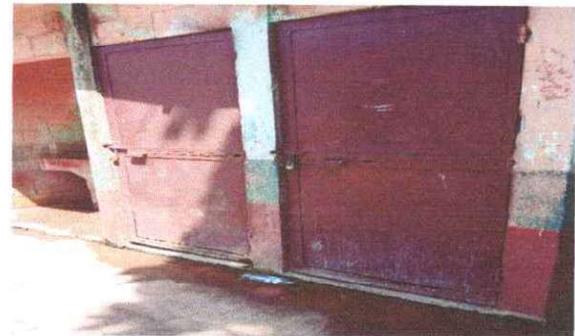
Foto 4: Se observa la necesidad de hacer el cambio de puertas en mal estado

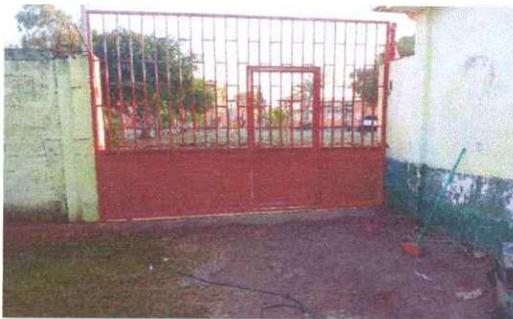
Foto 5: Se observa el cambio de portón de metal en mal estado
